## 中區警署建築群 第四座活化計劃

6. 本文件是繼 2022 年 12 月提交予古諮會的技術資訊後的更新，旨在向古諮會各委員簡介在移除建築物有欠安全建築構件工程前及進行工程期間，團隊所目測及經勘察發現的結果和第四座活化計劃的設計概念。我們誠邀古諮會於第四座活化計劃工程開展前，備悉項目的進展情況。

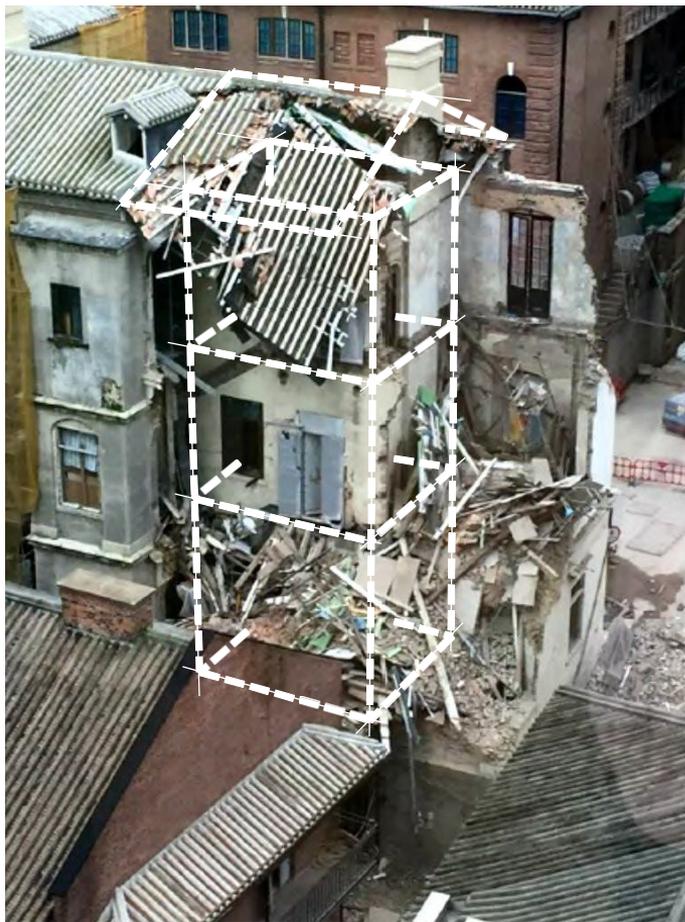
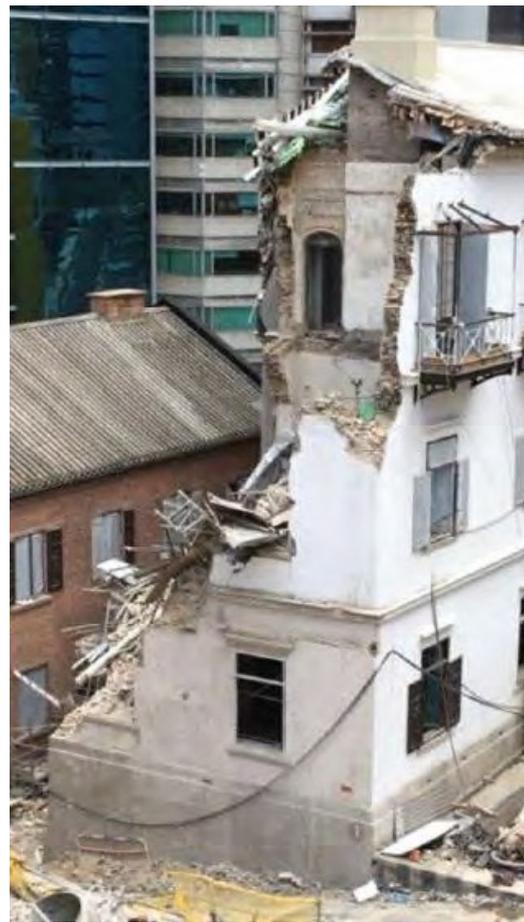
圖1 - 部分倒塌後的第四座（北翼）鳥瞰圖，西室以虛線圖形展示

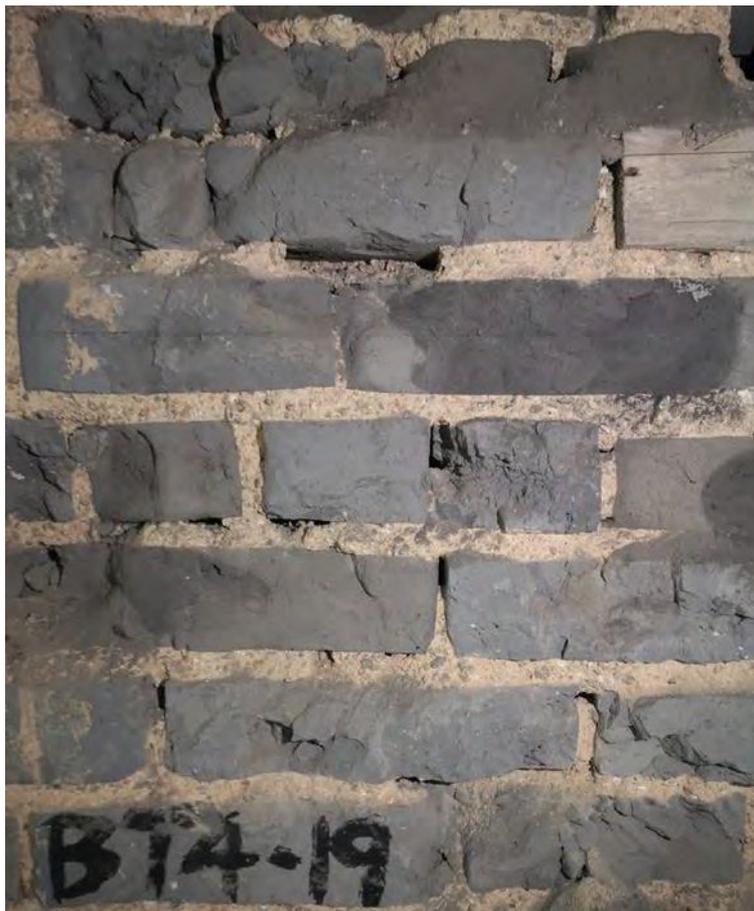
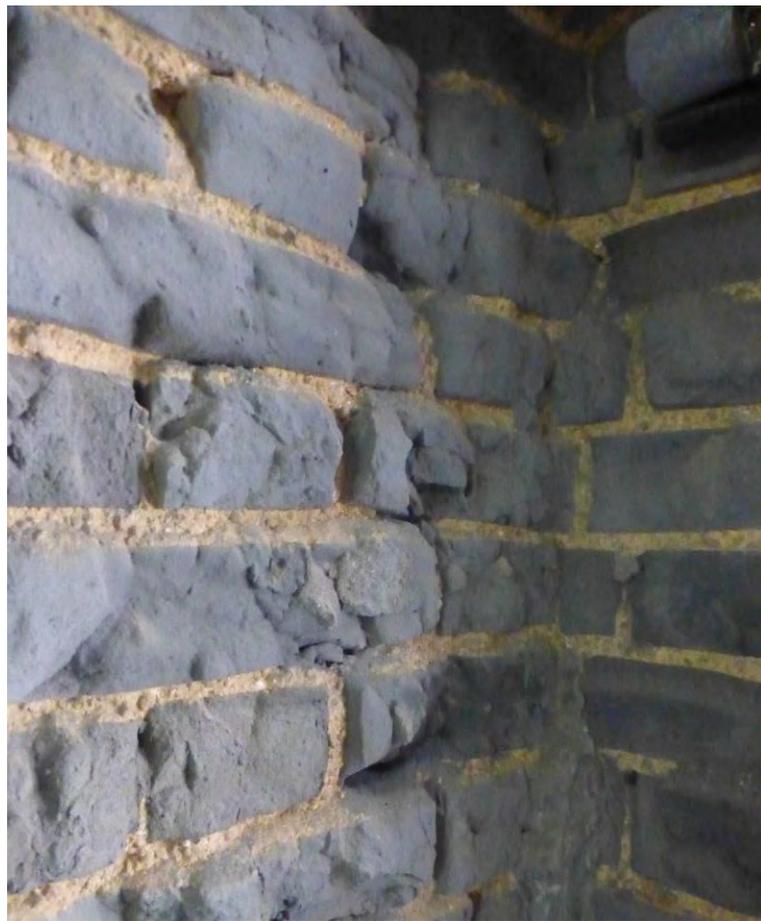
10. 第四座的勘察及測試工作已按條例第 6 條許可證規定，按分層及分區有序地進行。移除工程前及進行工程期間的發現總結如下。
11. **移除工程前** - 2023 年 11 月對現有外露磚牆的範圍進行了目測（**圖 5**），發現情況與 2021 年重新評估建築物狀態時相若：在大多數檢查範圍中（**圖 6 至 11**），均發現低強度磚砌、表面呈現粉狀的磚塊、弱化砂漿、空隙、黏結不良和裂縫等問

圖 6 - 大部分現有的外露磚砌範圍都可見低強度磚塊  
[位置：一樓W1區域]

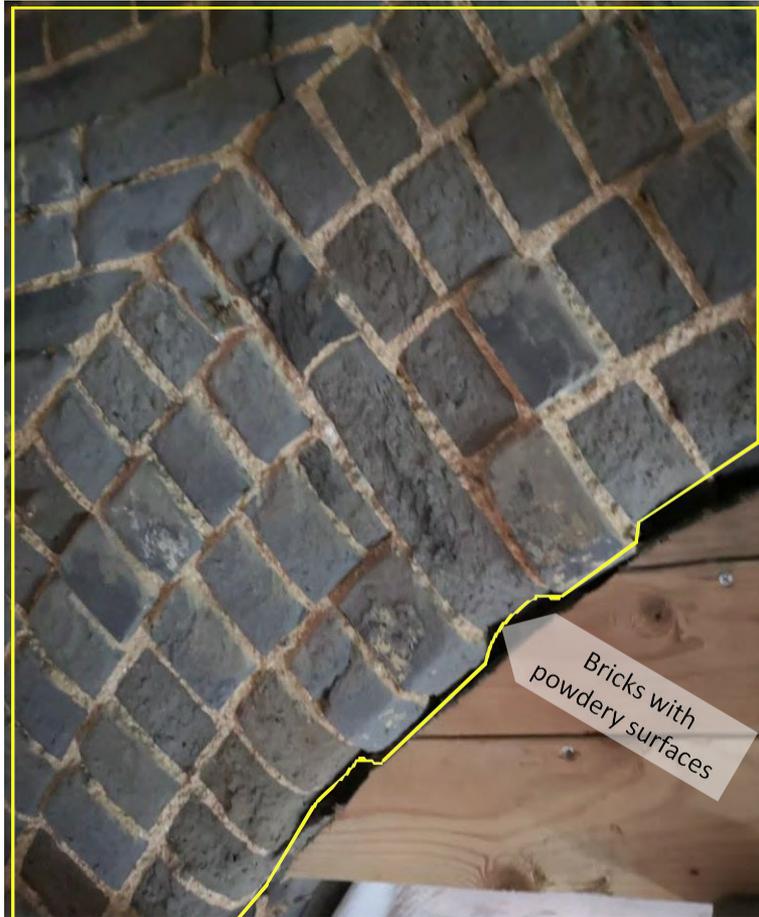
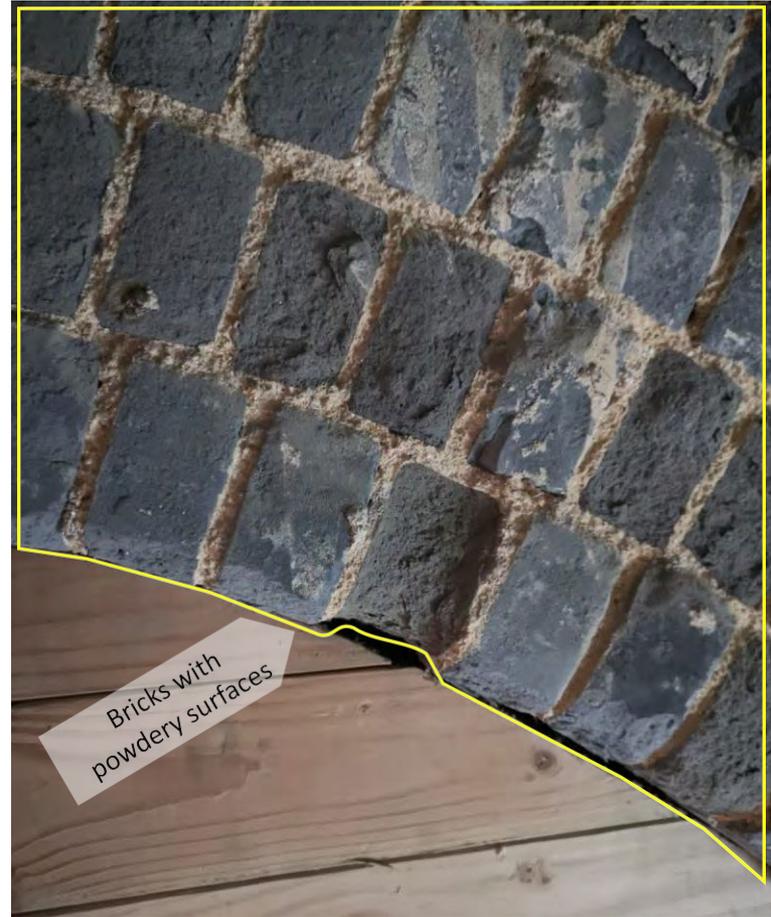
圖 7 - 大部分現有的外露磚砌範圍都可以看到粉狀表面的磚塊  
[位置：一樓W1區域]

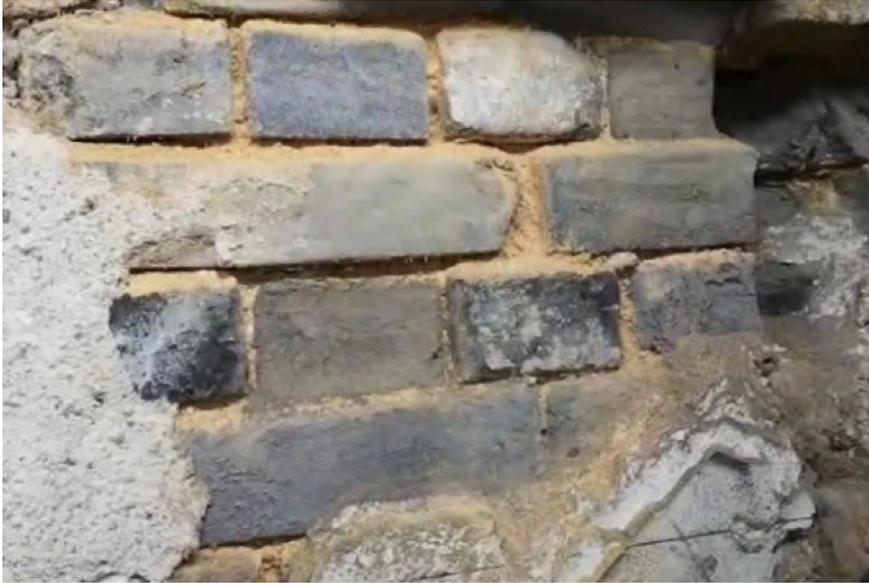
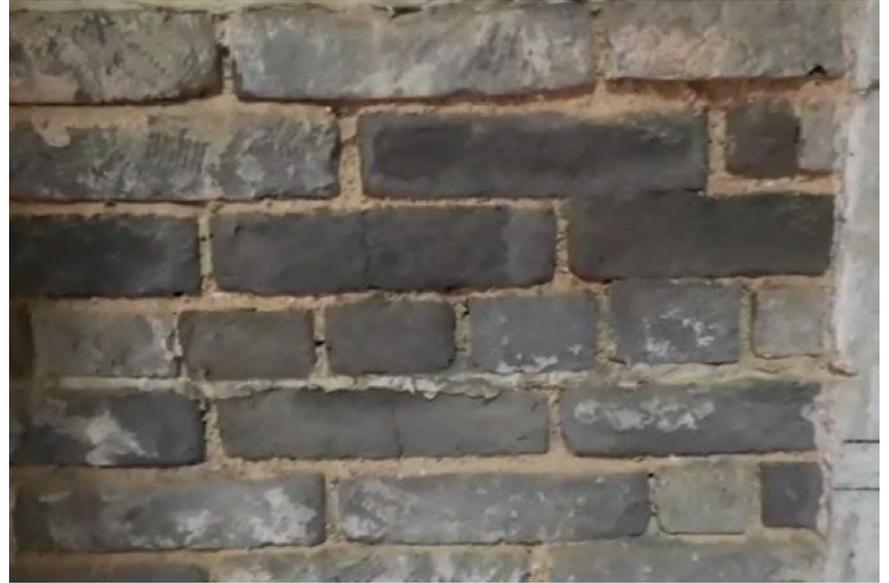
圖8 - 大部分現有的外露磚砌範圍都可見到脆弱且無黏性的砂漿，用手即可輕鬆擦掉  
[位置：地面W6區域]

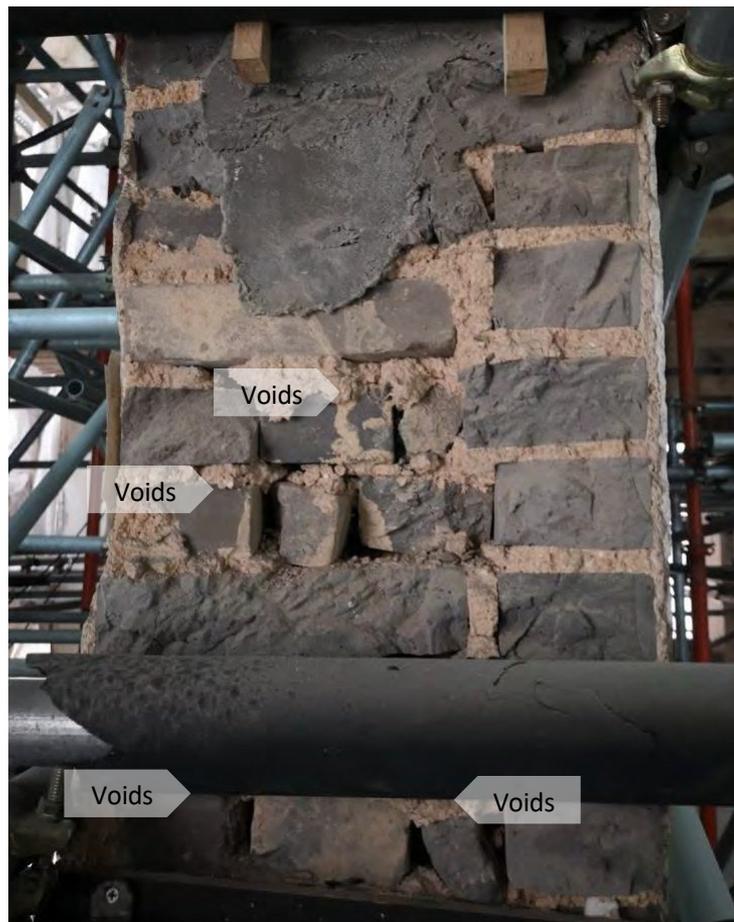
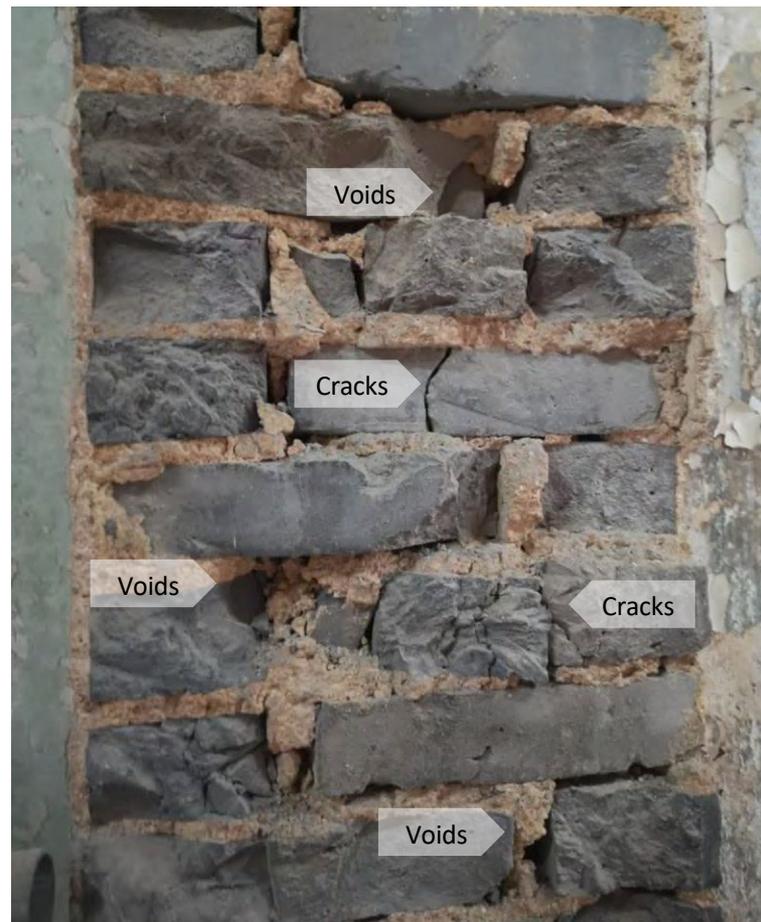
圖 9 - 大門開口的磚砌體（切面圖）顯示大量磚塊裂開、存在空隙，牆芯黏結不良  
[位置：一樓W5區域]

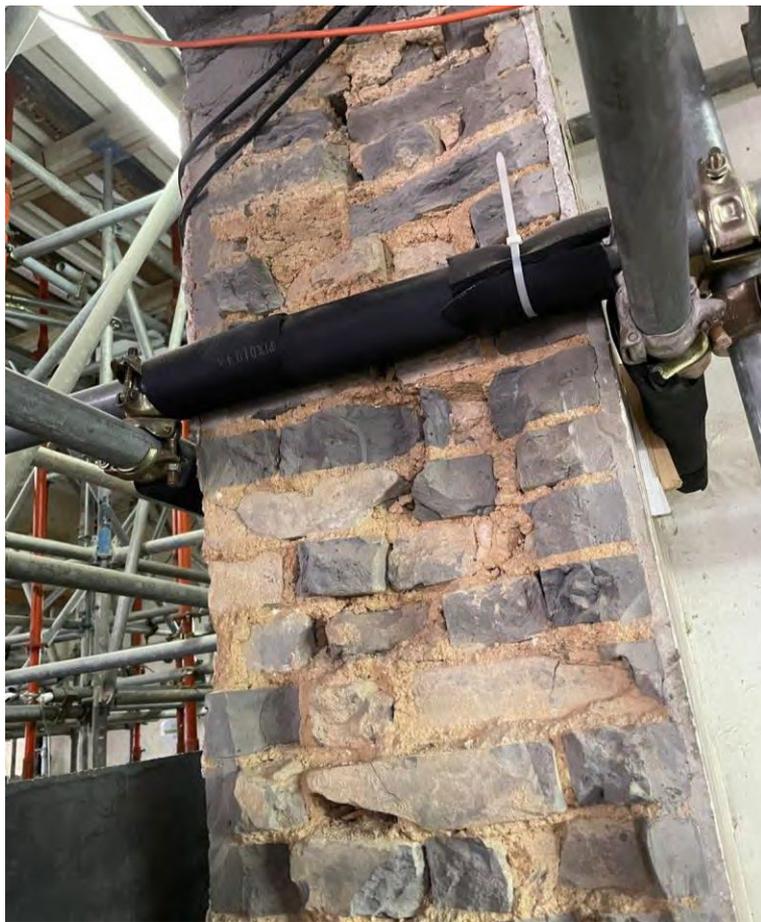
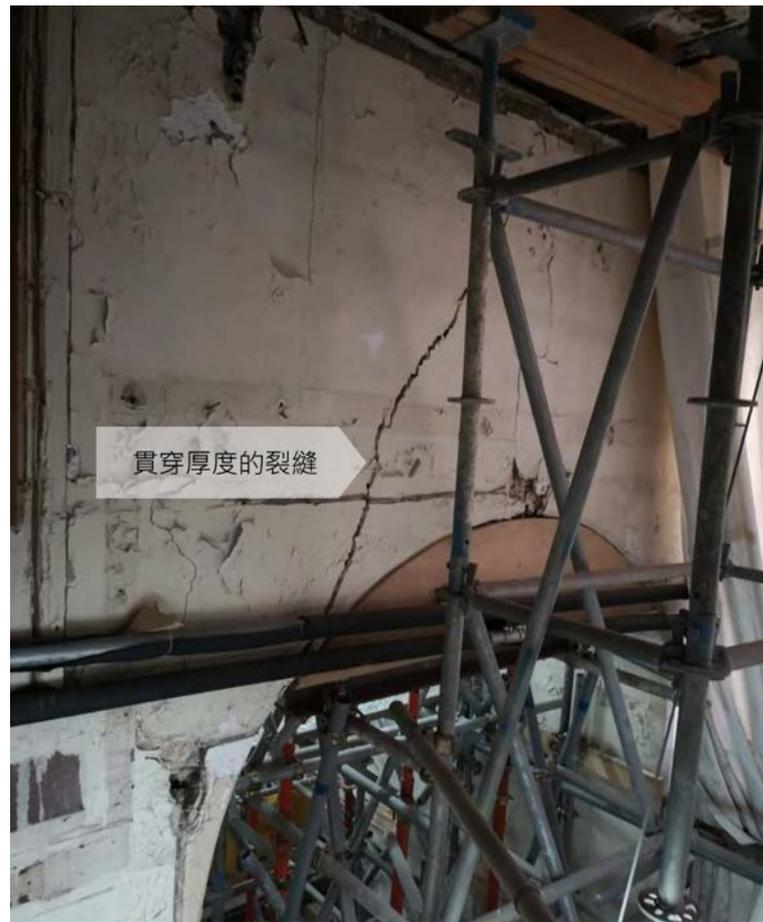
圖10 – (a) 磚砌體黏合不良，排列及水平不規則[位置：地面W6 區域]  
(b) 西樓梯口全層裂縫[位置：二樓W5區域]

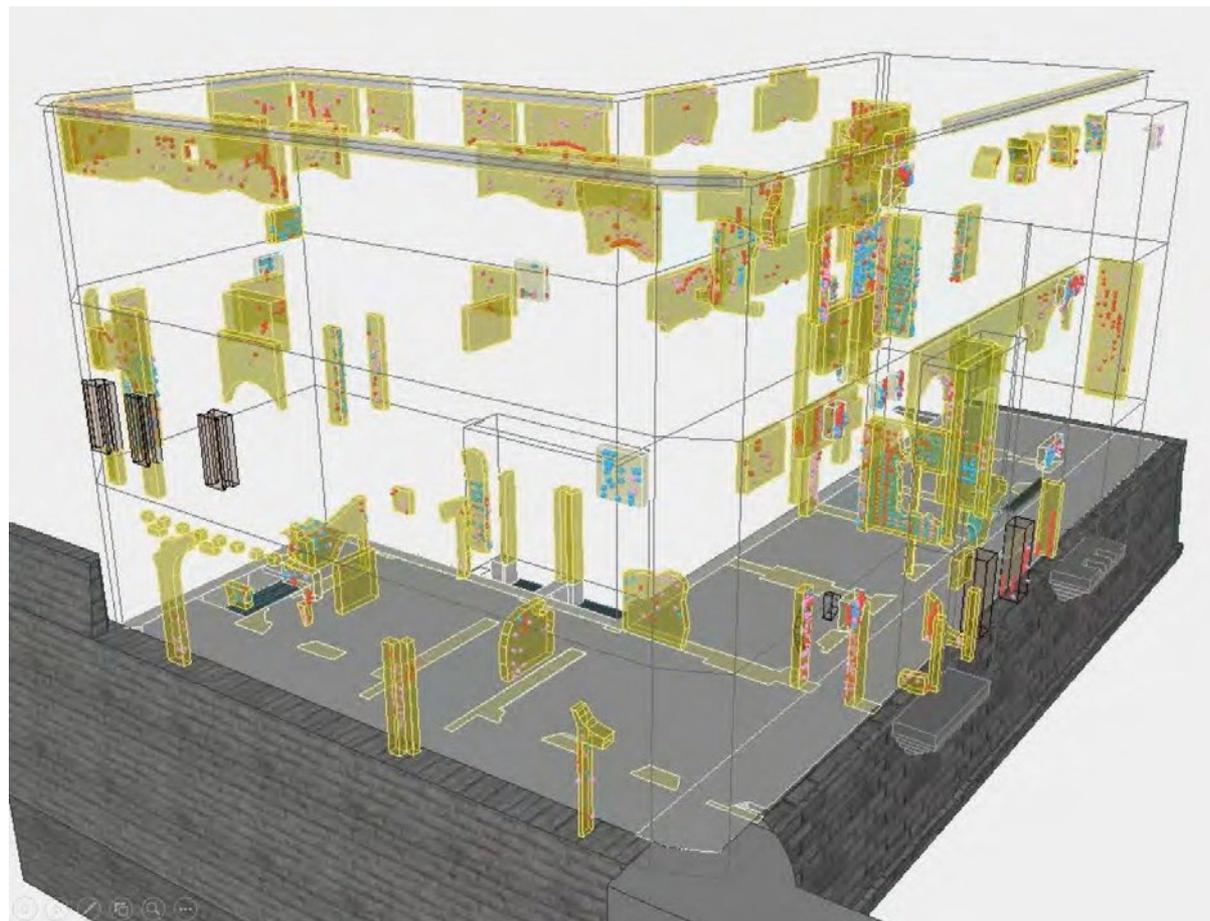
## 圖 11 – 檢查發現大範圍呈現同類的缺陷

第四座以線框形式圖示，以清晰顯示目測所見的外露範圍和發現的缺陷

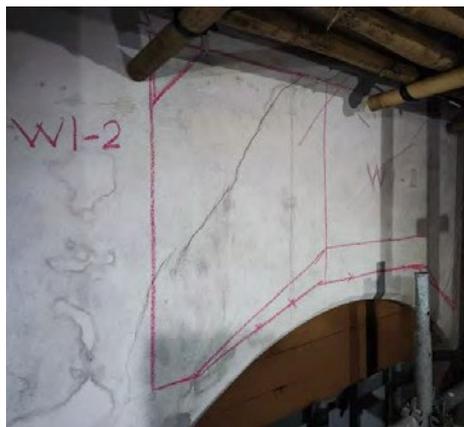
位置 W1-2：揭開批盪前的表面狀況

- 觀察：  
批盪上可以看到表面裂紋

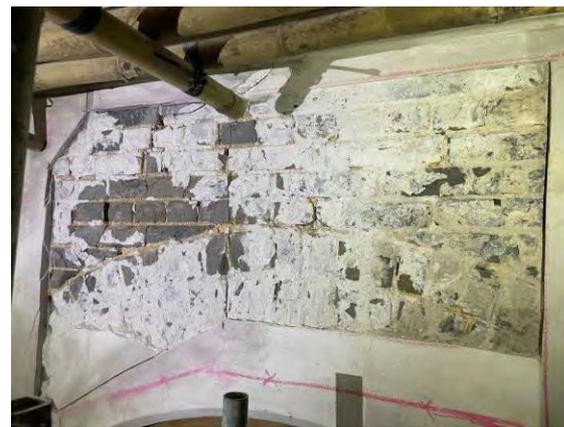
位置 W1-2：揭開批盪後的表面狀況

題。這些不利建築物承重能力的缺陷比先前所知的更為廣泛。為了驗證磚砌體是否典型地存在類似情況，十二個新位置的現有灰泥／抹灰已被移除，以助目視檢測（圖 12）。在該十二個位置中，有十一個地點與其他已暴露的磚塊狀況相似（第十二個地點目測為紅磚，這顯示該處已被改動，因此並無比對的意義）。這些隨機出現的缺陷迄今為止均在每個範圍中可見，這無可置疑地引伸至以下結論：相同的問題也必定普遍存在於現有灰泥／抹灰所覆蓋的範圍。

- 觀察：
  - 可以看到貫穿磚塊厚度的結構裂縫，顯示磚塊的抗剪強度較低
  - 沿著砂漿接縫可見裂縫，顯示砂漿強度較低，導致接疊不良
  - 未揭開範圍的表面裂縫可能反映了磚砌體的結構裂縫

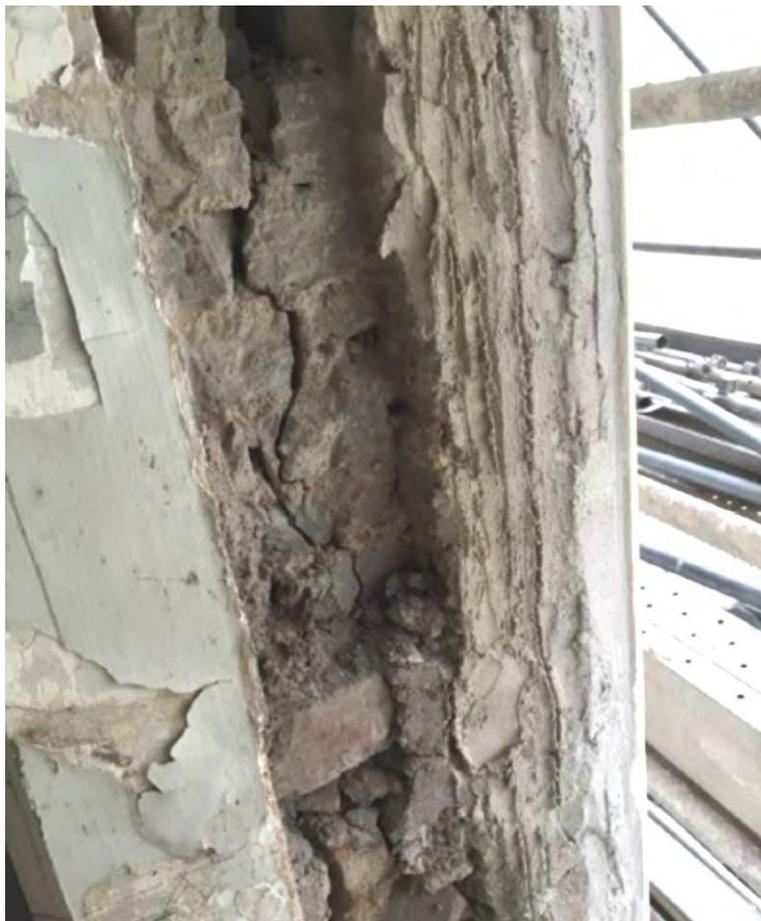
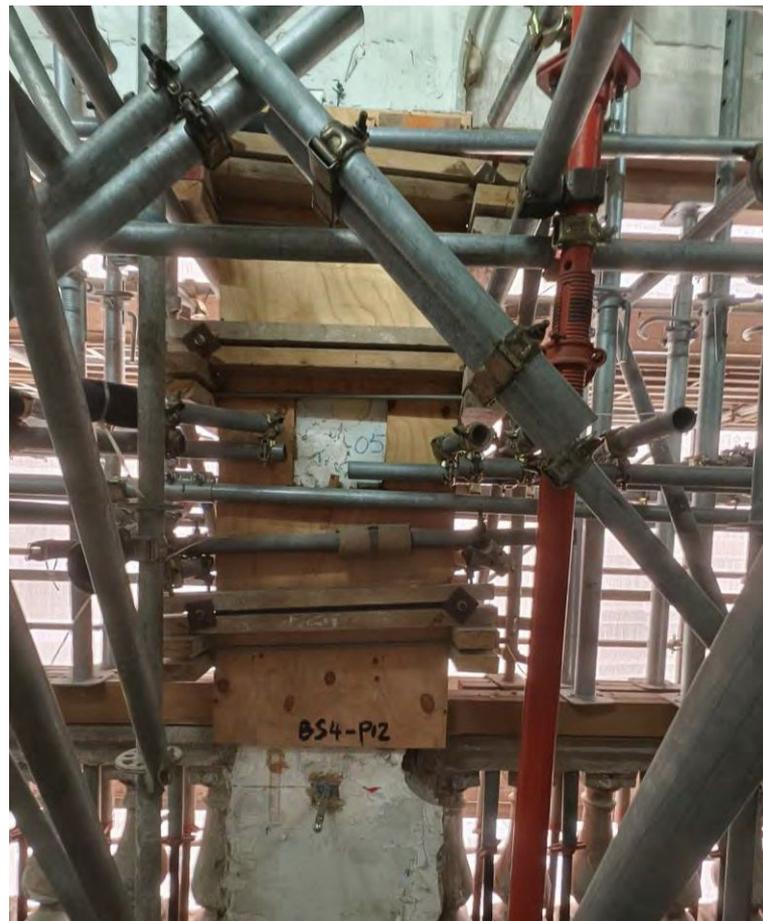
12. 除了有缺陷的磚砌外，第四座較不尋常的結構特徵之一，是在北面及東面的迴廊，由 19 支非常細長的磚墩支撐著外立面上的拱門。磚塊和砂漿測試顯示磚砌體非常脆弱。工程評估指出，底層磚墩的特徵承壓強度約為 1.0 兆帕（牛頓/平方毫米），已近乎不能承受磚砌體的自身重量<sup>7</sup>。對磚墩外表面的目測亦發現了五個磚墩的承壓不足（圖 13）—對於任何建築結構來說，失效率高達 26%，屬非常危險水平。

13. **移除工程期間** – 目視檢測於 2024 年 2 月至 6 月移除工程施工期間進行，包括由監察小組進行檢查（圖 14），用以往無方法檢視牆身和磚墩的實際核心狀況。典型發現如下所述。圖 15（a）顯示二樓磚墩的立面圖，水平面 A 及 B 處的砂漿（圖 15（b）和 15（c））經小心清除後顯露出磚砌結構的情況。在兩個平面上，從磚縫處均可看到磚塊裂開、有空隙和砂漿不足。此外，在平面 B 處可以看到局部由碎石填充的核心。另外，所觀察到的黏合方法最惹關注，因為所鋪設的磚塊沒有在中間範圍提供足夠的交叉接疊去形成堅固的磚墩。當磚墩在正常工作負荷下受壓時，極可能會失去其整體性，並在中間區域出現的垂直破裂（分裂），情況就像在有失效的磚墩上所觀察到的一樣。圖 13（a）所示為一個例子，其中裂縫位於磚墩整體高度的中間範圍，有明顯鋸齒形，顯示交叉接疊不足。

圖13 – (a) 移除窗框後發現磚墩出現裂縫[位置：一樓W4區域]  
(b) 裂開的磚墩由木板夾著固定[位置：一樓W4區域]

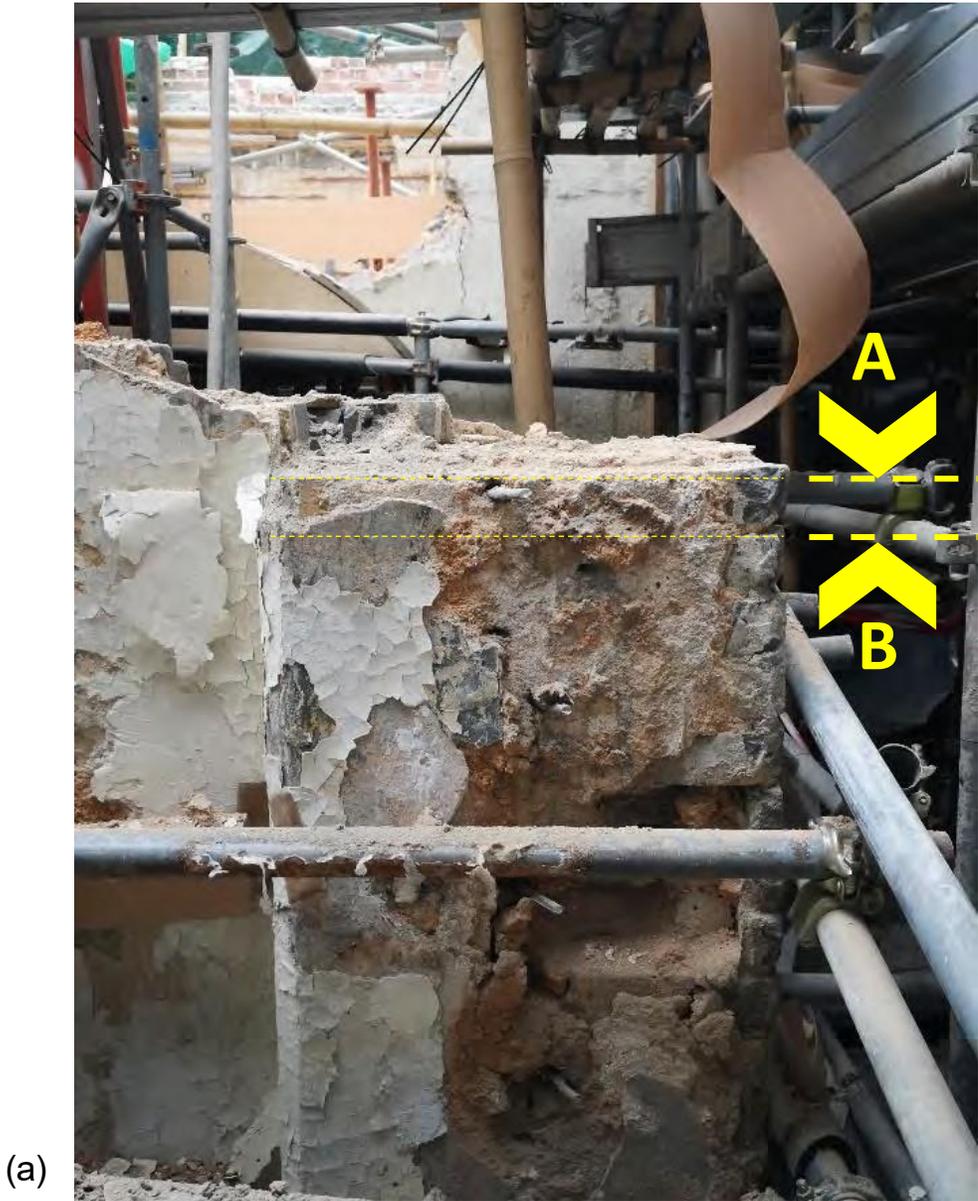
圖 15 - 磚墩顯示磚層之間缺乏交叉接疊

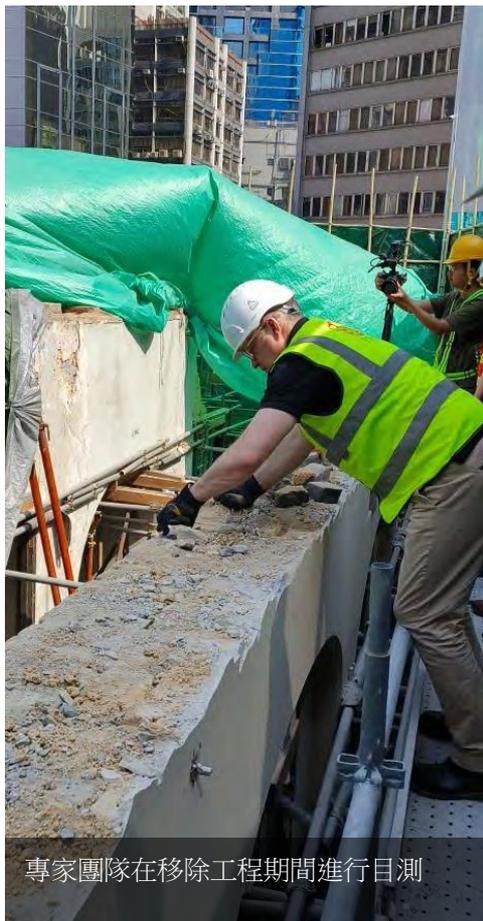
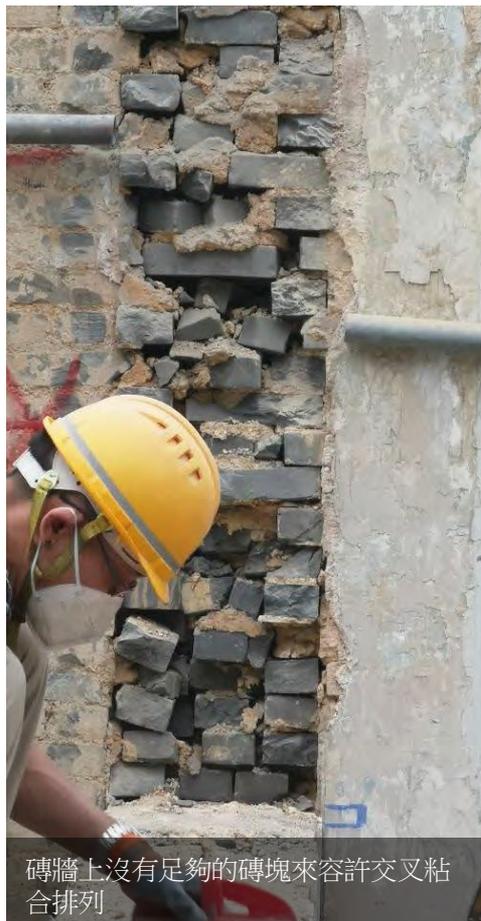
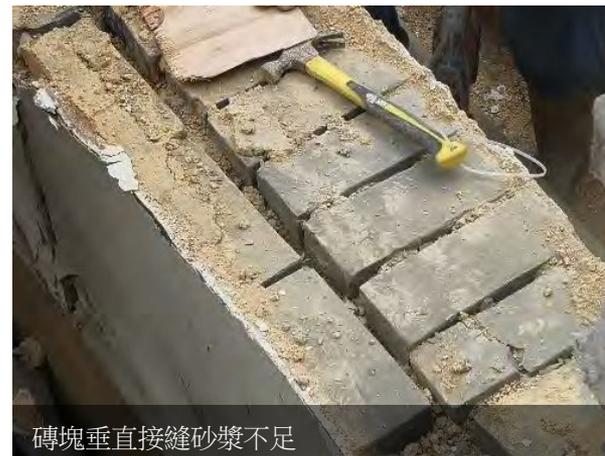
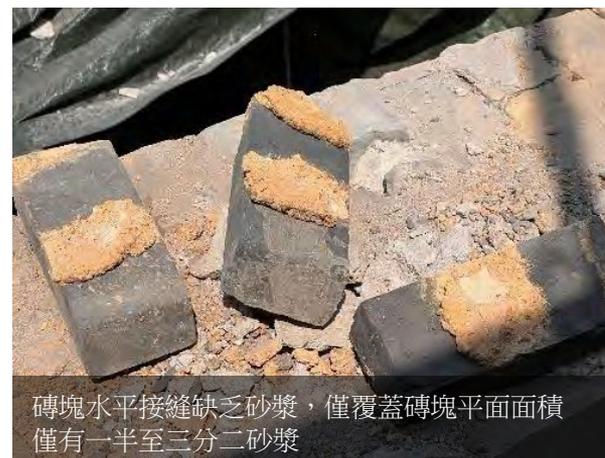
14. 雖然磚牆的垂直接縫沒有完全填滿的情況並不罕見，但水平接縫最低限度須要用砂漿完全鋪平。這對於有效垂直負載轉移是必要的。然而，最近的移除工程揭示了水平接縫中存在大量空隙並且廣泛遍佈（圖 16）。根據專家團隊的觀察，這些水平接縫的砂漿範圍大約是磚砌體平面面積的二分之一至三分之二。因此，垂直的負載轉移面積比大量收窄，令單一磚塊所承受的壓力比預期更高。只得部分填滿砂漿的磚塊處更令原本的磚砌體複合結構變為一堆獨立運作的磚塊。如上文所述，由於缺少砂漿且複合物脆弱，因此單一磚塊可輕易地從牆壁主體上被移除（圖 17）。

圖16 – 移除工程期間的目測發現大量證據顯示磚塊垂直和水平接縫存在大量且廣泛的空隙

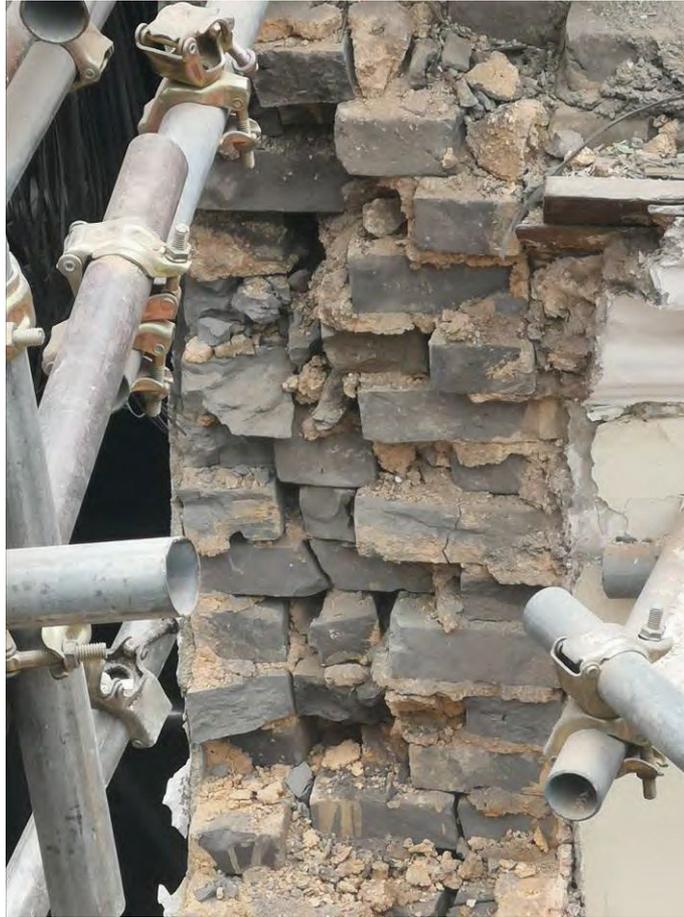
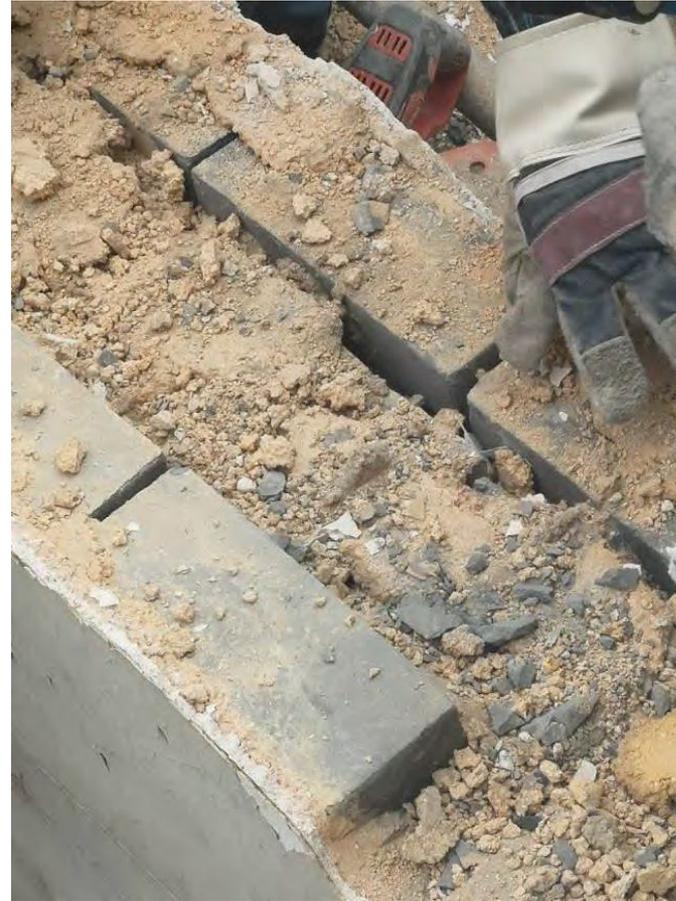
圖17 – 可見磚塊裂開、空隙、磚縫處缺少砂漿；單一磚塊可以輕鬆地從磚牆主體上移除

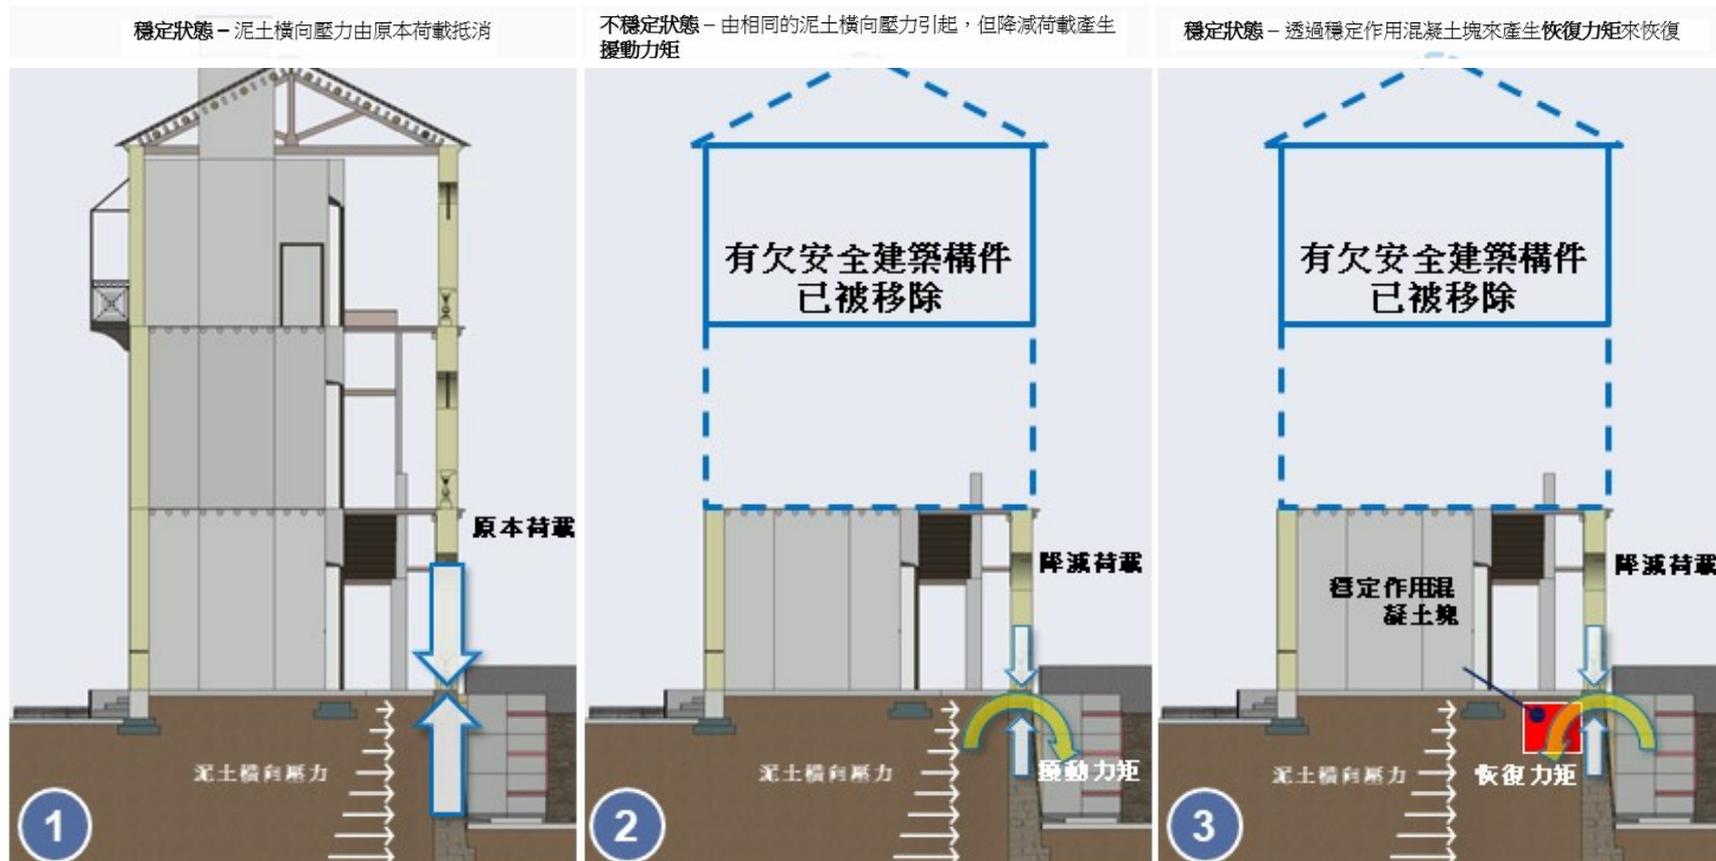
27. **第四座的餘下部分** - 移除二樓及一樓有欠安全的建築結構後，餘下的就是於地面的一層高建築構件（圖 30），坐落在擋土牆和地基之上。餘下的構件大致可分為五個類別：（a）擋土牆、（b）公共外牆、（c）餘下的地面房間、（d）樓梯，及（e）一樓樓板構件。相關討論內容如下。
28. **擋土牆** - 亞畢諾道和面向第六座的花崗岩擋土牆對街景尤其重要，既界定了中區警署建築群的範圍，亦表明了建築群的用途性質。從建築群首次用作監獄以來，就存在保障安全的必要性：既要為警隊和裁判司署提供安全防禦，同時亦要將囚犯嚴密地關押在相關範圍內。擋土牆體現了這些重要的歷史價值，並將成為仔細歷史詮釋的主題，以便理解第四座在建築群的歷史發展中所扮演的角色。保留這些花崗岩擋土牆的意向及含意闡述如下：
- **傾覆穩定性的考量因素** - 支撐第四座面向亞畢諾道外牆的部分花崗岩擋土牆已在第四座部分倒塌之前完成大幅加固工程，已滿足抗傾覆穩定性的條件。面向第六座的擋土牆（圖 31），包括有枕樑部分（圖 32），也需要採取相同的方法，即指牆身背面澆築一系列有穩定作用的混凝土件，以作加固（圖 33）。實質上，因建築物壓在擋土牆上的恆荷載減少了，不能平衡擋土牆的傾覆力矩，故此令壓於擋土牆傾向土壓力產生不穩定的傾覆，（圖 33(b)）。因此，需要建

圖 33 – 加固花崗岩擋土牆的原因

造一系列有穩定作用的混凝土件，來產生復原力矩以穩定擋土牆（圖 33(c)）。惟加固工作目前尚未執行。

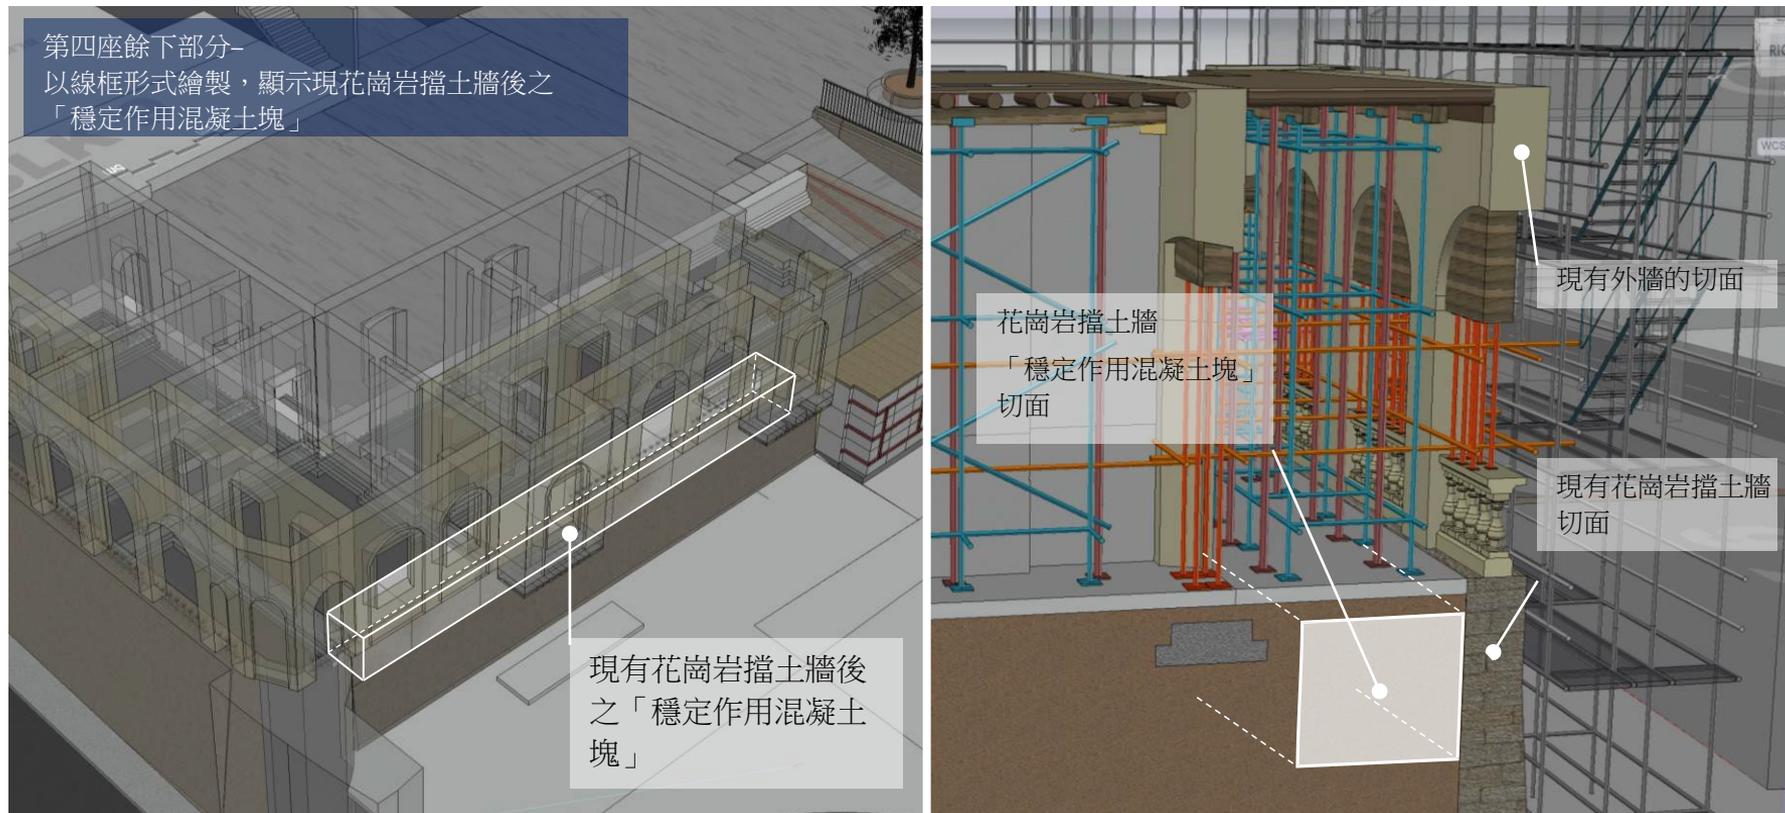
圖 34 – 花崗岩擋土牆穩定作用混凝土塊的位置和範圍

- **加固工程的影響**— 穩定擋土牆的前期工程須要在擋土牆後方挖掘一條闊 1.5 米、深 2 米的溝槽，以作澆築有穩定作用的混凝土件（圖 34）。挖掘工程應使用較輕巧的小型挖土機，以盡量減低對尚未加固的擋土牆所構成的施工荷載影響，並須圍繞著目前堆滿臨時支撐及支架的地面房間開設通往各個挖掘工作區域的通道（圖 35(a)）。臨時支撐設施需要移走，以便提供安全通道讓工人及挖土機通過。然而，如有缺陷的磚牆移走部分支撐或支架，將會同時引發穩定性的風險。（圖 35(b)）。

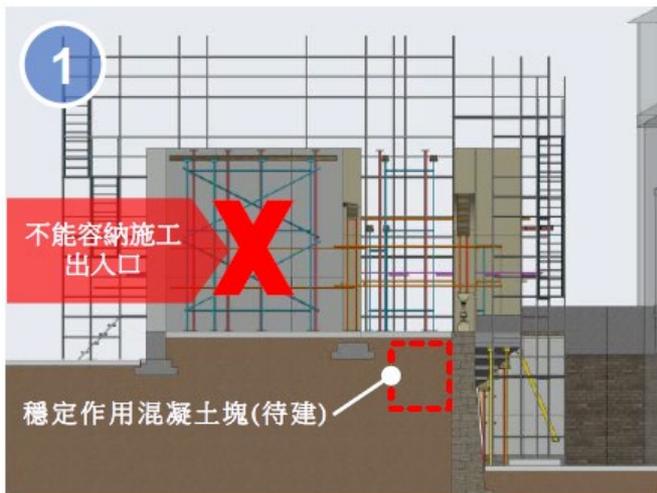
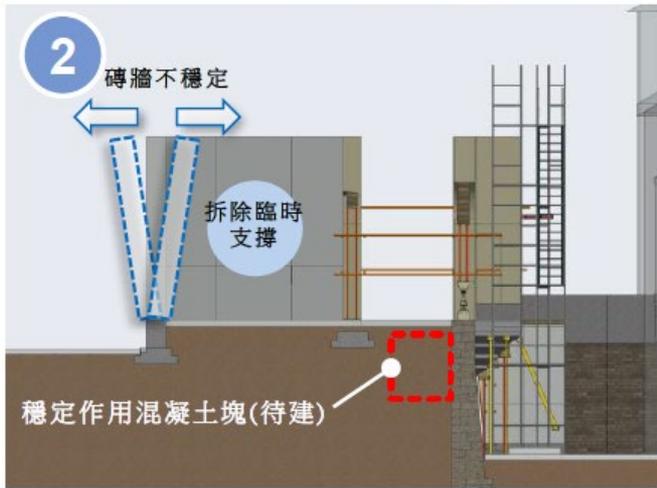
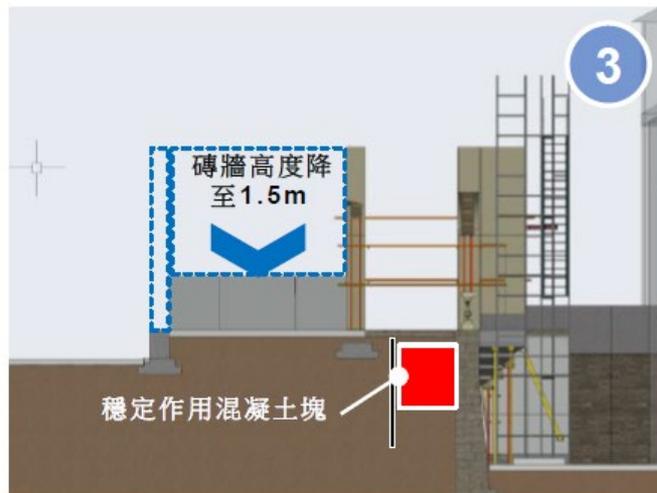
地面房間充滿臨時支撐，禁止了安全進入現有花崗岩擋土牆附近的挖掘工作面

移除臨時支撐，以便挖土機進入；然而，移除臨時支柱會引發缺陷磚牆不穩定的風險

- **總結**— 為具有重要歷史價值的擋土牆進行加固工程前，替相關工人開闢一個安全的施工環境非常重要。當活化工程重新開展時，地面房間的磚牆及其內的臨時支撐應同時小心地移除，建議將妨礙安全施工環境的磚牆高度降低至 1.5 米高（圖 35(c)）。在移除不穩定磚牆的第四座面貌參見（圖 35(d)）。

相關磚牆的高度降低至1.5米以減輕不穩定風險，為工人提供安全的施工環境

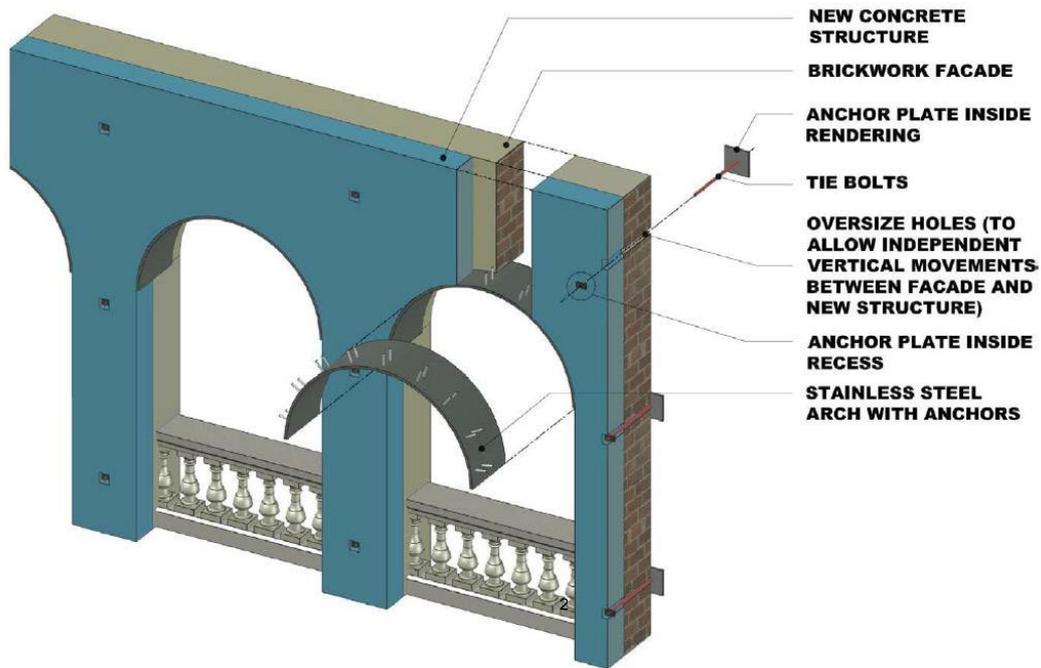
29. **公共外牆** - 與前警察總部大樓和中央裁判司署形成鮮明對比的是，建築群的其餘公共外牆，包括第四座的外牆，均展現住宿用途規劃，或具監倉的明顯特徵。這些公共外牆對於理解建築群與牆外城市之間的預期關係非常重要。保留這些餘下外牆（即圖 30 中的米色區域）的象徵性和意義如下：
- **磚砌缺陷的影響**— 早期的目測和最近的勘查再次證實地面公共外牆的磚牆存在一系列缺陷。基於安全原因，地面公共外牆的磚牆不可能維持原狀。復修這些缺陷需要使用由貝美建築制定、基於灌漿的固結工程。此外，奧雅納也發現這些公共外牆須要外在混凝土結構框架<sup>10</sup>（圖 36）來維持整體穩定性，以保障公共安全及符合法例規定。由於構成外牆的脆弱磚墩和拱門曾經幾乎出現崩塌，因此執行建議的結構干預措施被認定為非常危險。事實上，基於公共安全，保留這些外牆存在爭議。

結構干預措施的概念設計—建造新的混凝土結構以穩定獲保留的磚砌體
