石刻顧問研究的建議  
及古物古蹟辦事處的回應

I. 顧問提交的研究報告

### III. 有關各石刻及刻石的主要具體建議／意見

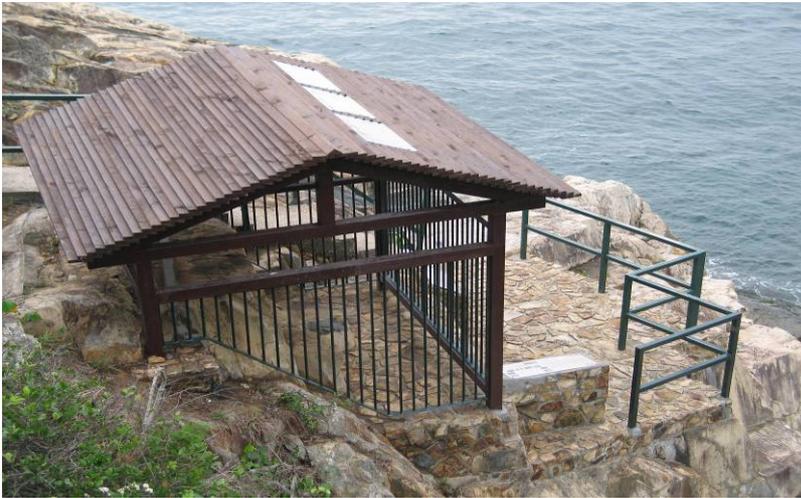
石刻的保護罩

| 建議／意見 | 顧問 | 跟進行動／回應 |
|---|---|---|
| 5. 應建造設計更佳的保護罩和遊客資訊站。 | 魏理察 | 已備悉。由古蹟辦委聘的顧問會在設計新的保護設施和遊客設施時考慮有關意見，而古蹟辦會根據顧問的建議安排進行改善工程。 |

| 建議／意見 | 顧問 | 跟進行動／回應 |
|---|---|--|
| 10. 保護罩上蓋令石刻下面形成微氣候，因此應重新設計。 | 秦維廉 | 已備悉。康文署轄下文物修復組將會繼續進行氣候研究，並會密切監察該遺址的狀況。 |

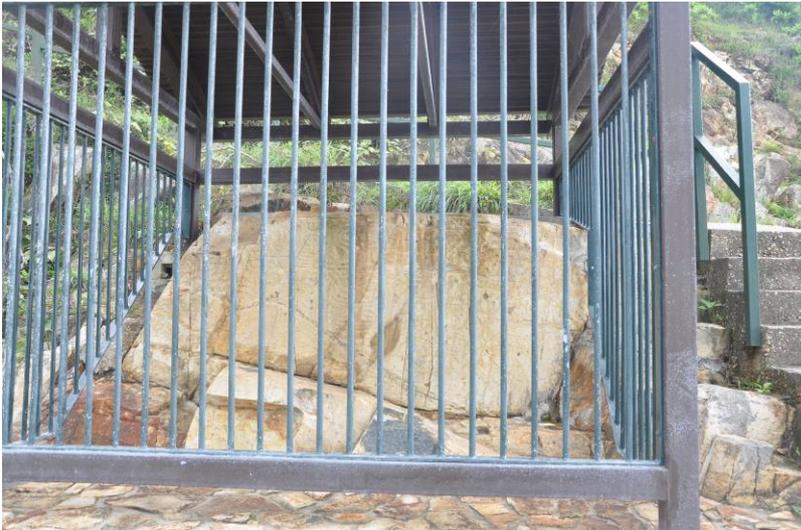
保護罩正面

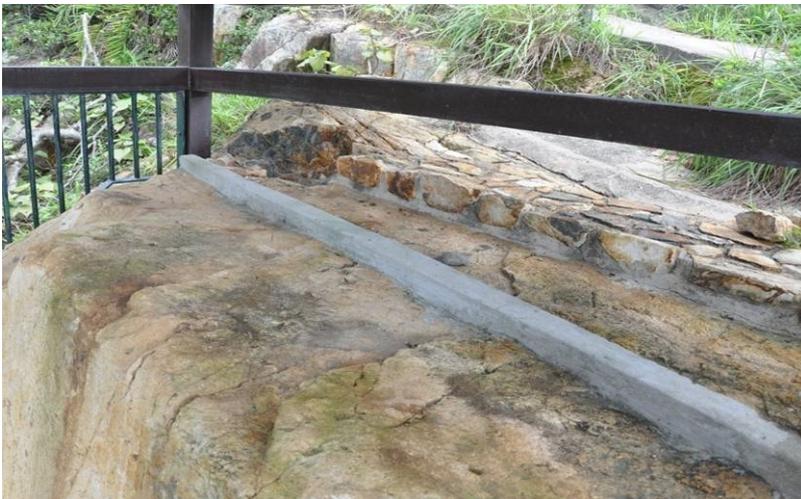
石刻上方的水泥擋水堤

| 建議／意見 | 顧問 | 跟進行動／回應 |
|--|---|--|
| 1. 應拆除水泥擋水堤，因擋水堤未能有效阻截岩石表面流下的水流，而可溶性鹽會從水泥滲出，對石刻造成影響。 | 魏理察<br>A. Thorn | 同意。建築署已於二〇一一年八月拆除擋水堤（附件 F 照片 1 及 2）。 |
| 3. 應拆除水泥擋水堤，因可溶性鹽會從水泥滲出，對石刻造成影響。此外，以往用於構築物和指示牌的水泥和構件應全部移除。 | V. Magar | 同意。建築署已拆除擋水堤（附件 F 照片 1 及 2），並把餘下的水泥全部移除。 |

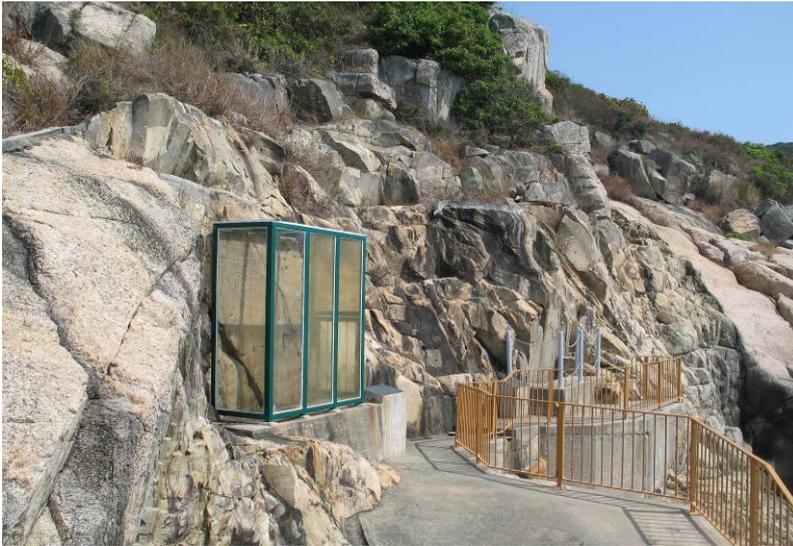
石刻的保護罩（左邊）及其保護欄（右邊）

| 建議／意見 | 顧問 | 跟進行動／回應 |
|---|---|--|
| 7. 保護罩未能保護石刻，應重新設計。此外，建議當局應改善遊客設施。 | 魏理察 | 同意。由古蹟辦委聘的顧問會在設計新的保護設施和遊客設施時考慮有關意見，而古蹟辦會根據顧問的建議安排進行改善工程。 |
| 9. 保護罩和有機玻璃屏幕對石刻的微氣候造成不良影響。任何保護性構築物應只防止遊客碰觸石刻表面，而不應阻隔其所接觸到的天然環境，包括風、雨、日照及海水濺沫等。 | 秦維廉 | 已備悉。由古蹟辦委聘的顧問會在設計新的保護設施和遊客設施時考慮有關意見，而古蹟辦會根據顧問的建議安排進行改善工程。此外，康文署轄下文物修復組曾多次就保護罩內的氣候進行研究，並無發現與四周環境氣候的情況有顯著分別。 |
| 11. 石刻的原來保護罩於二〇〇九年毀爛，以致其中一處石刻完全展露，容易遭人惡意破壞。 | 秦維廉 | 已備悉。古蹟辦已於二〇〇九年設置護欄保護該處石刻。此外，由古蹟辦委聘的顧問會在設計新的保護設施和遊客設施時考慮有關意見，而古蹟辦會根據顧問的建議安排進行改善工程。 |

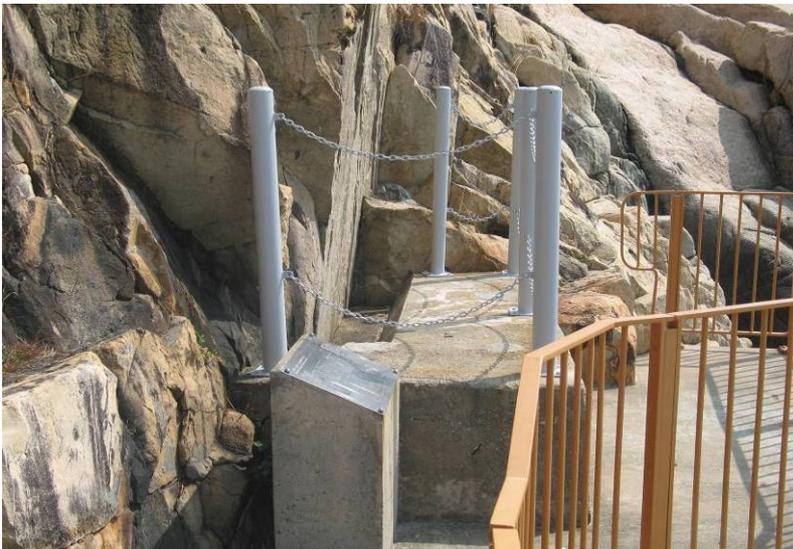
石刻的保護欄

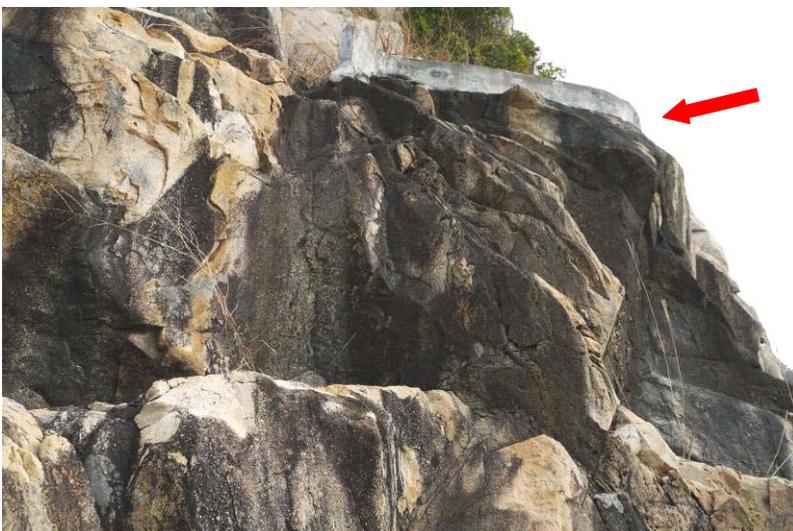
石刻上方的水泥擋水堤

| 建議／意見 | 顧問 | 跟進行動／回應 |
|---|---|---|
| 1. 重建右邊石刻上方的擋水堤。 | 魏理察 | 同意。建築署將會以合適的物料重建右邊石刻上方的擋水堤。 |
| 4. 拆除左邊石刻上方的擋水堤。 | 魏理察<br>V. Magar<br>A. Thorn | 同意。建築署將會拆除左邊石刻上方的擋水堤。 |

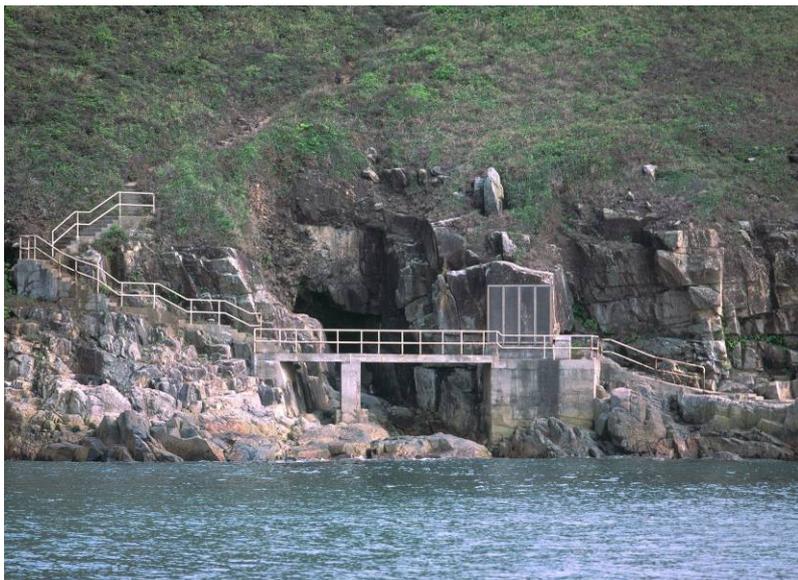
石刻遠觀和通往該遺址的行人道

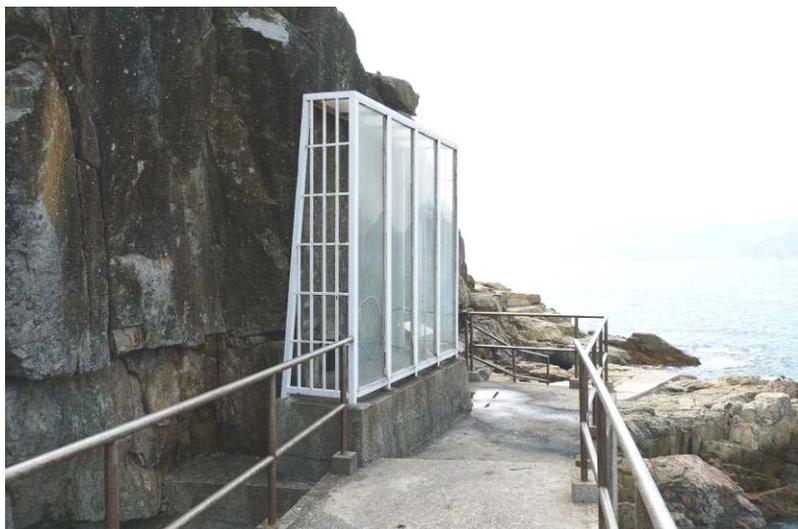
石刻的保護罩

| 建議／意見 | 顧問 | 跟進行動／回應 |
|---|---|---|
| 6. 必須重新設計保護罩，以防止石刻遭人惡意破壞，同時保護石刻免受風侵蝕。 | 魏理察 | |
| 7. 保護罩影響石刻的微氣候。所有混凝土構築物和保護罩均應拆除，以回復原來的自然景觀。任何保護性構築物應只防止遊客碰觸石刻表面，而不應阻隔其所接觸到的天然環境，包括風、雨、日照及海水濺沫等。 | 秦維廉 | 已備悉。康文署轄下文物修復組將會繼續進行氣候研究，並會密切監察該遺址的狀況。 |

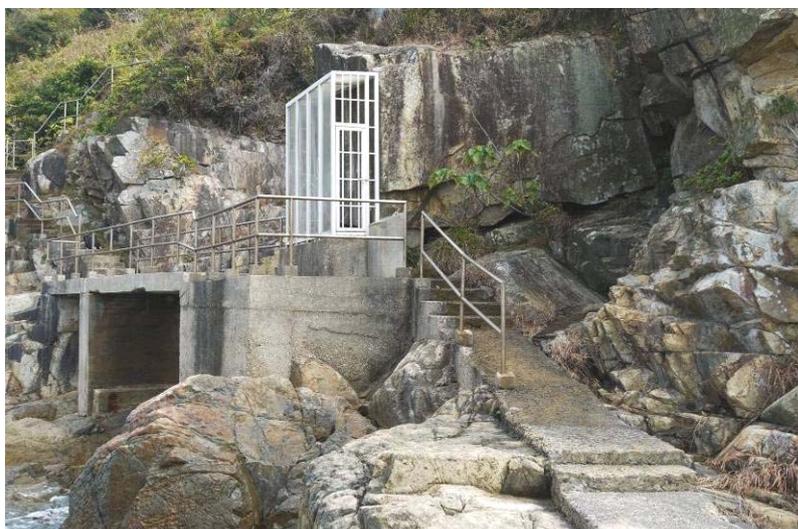
通往石刻的行人道

| 建議／意見 | 顧問 | 跟進行動／回應 |
|---|---|---|
| 8. 沿岸邊闢設另一條小徑通往石刻遺址，令遊人無須使用陡峭的梯級。 | 秦維廉 | 已備悉。受實際環境所限，難以實行。 |

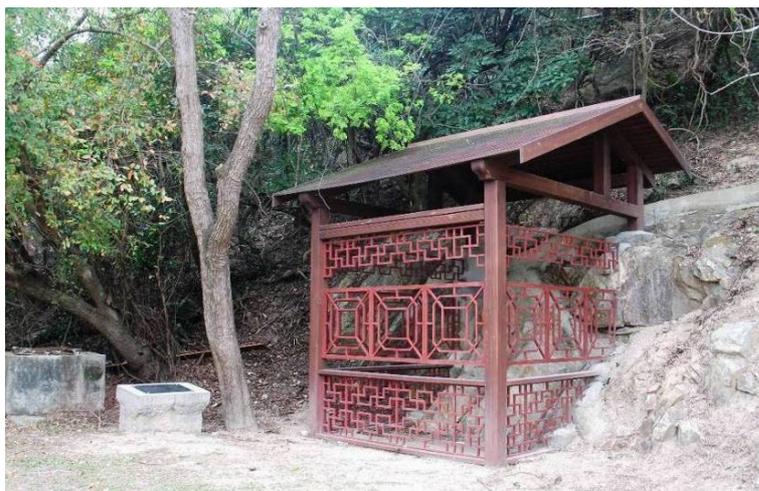
石刻的保護罩

| 建議／意見 | 顧問 | 跟進行動／回應 |
|---|---|---|
| 9. 現時的保護罩不能遮蓋整塊石刻，因此應重新設計，為該遺址提供更佳的保護。任何保護性構築物應只防止遊客碰觸石刻表面，而不應阻隔其接觸到的天然環境，包括風、雨、日照及海水濺沫等。 | 秦維廉 | 同意。由古蹟辦委聘的顧問會在設計新的保護設施和遊客設施時考慮有關意見，而古蹟辦會根據顧問的建議安排進行改善工程。 |

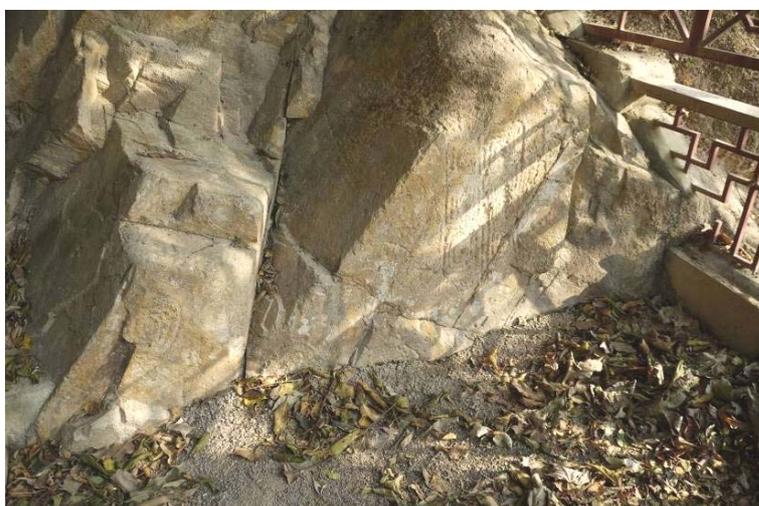
部分石刻被泥土掩埋

| 建議／意見 | 顧問 | 跟進行動／回應 |
|---|---|---|
| 11. 清除泥土，讓石刻被掩埋的部分展露出來。 | V. Magar<br>秦維廉 | 已備悉。在設計新的保護設施時會考慮有關意見。 |

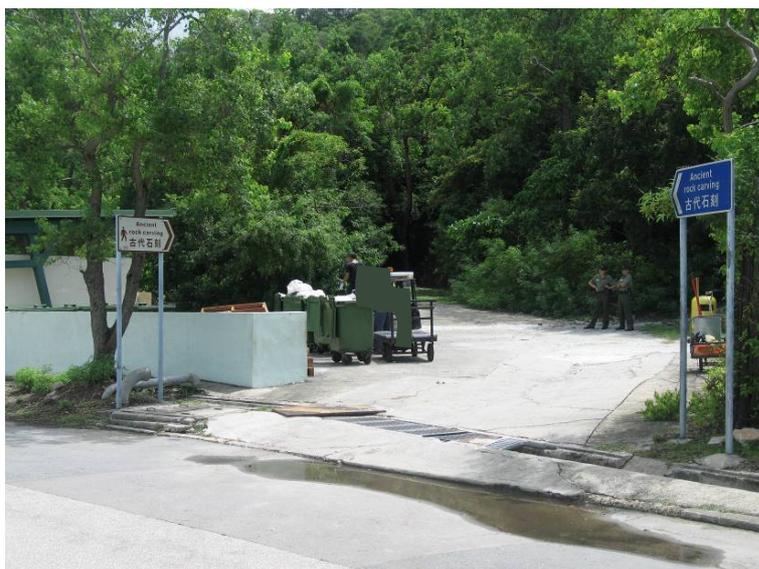
石刻遺址入口處的垃圾收集站

| 建議／意見 | 顧問 | 跟進行動／回應 |
|---|---|--|
| 8. 應把垃圾收集站遷移至 | 魏理察 | 懲教署已清理石刻四周的地 |

| 建議／意見 | 顧問 | 跟進行動／回應 |
|---|---|---|
| 較為遠離石刻遺址的地方。 | V. Magar<br>秦維廉 | 方（附件 F 照片 3 及 4），而建築署將會安排為垃圾收集站進行翻新工程，工程暫定於二〇一一年年底完成。 |

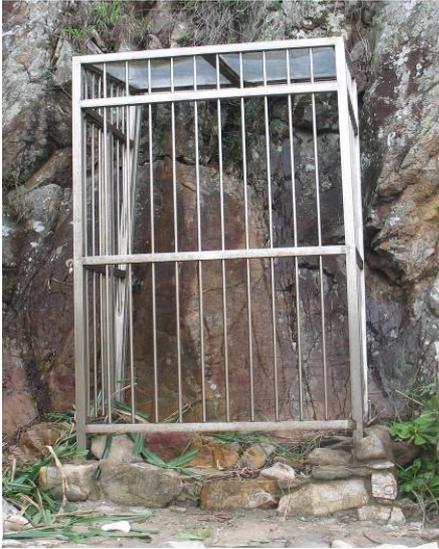
保護罩正面

| 建議／意見 | 顧問 | 跟進行動／回應 |
|---|---|--|
| 1. 位於偏遠地區的石刻加設保護罩會引人注意，導致石刻有受破壞的威脅，因此建議拆除保護罩，並定期進行保養工作。 | 魏理察<br>V. Magar<br>秦維廉<br>A. Thorn | 已備悉。建築署已於二〇一一年六月拆除保護罩（附件 F 照片 5 及 6）。古蹟辦將會繼續經常監察該遺址。 |

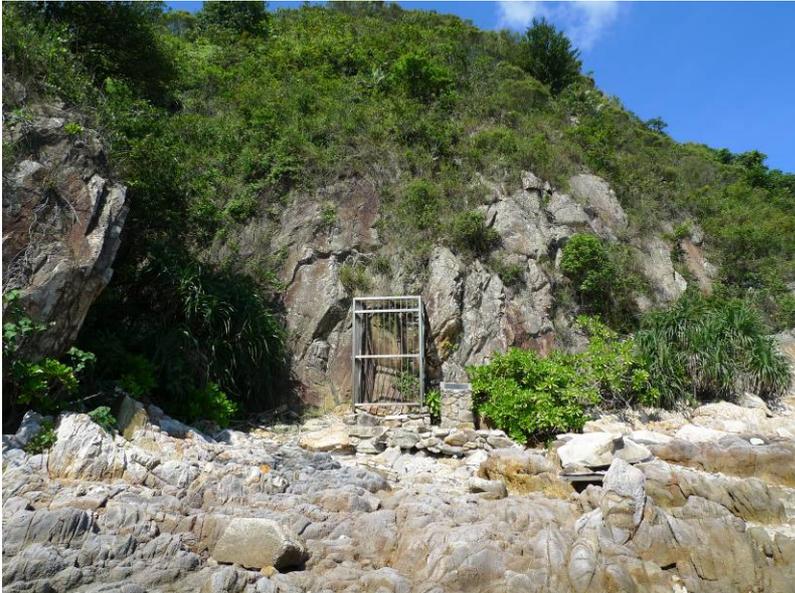
石刻四周的景觀

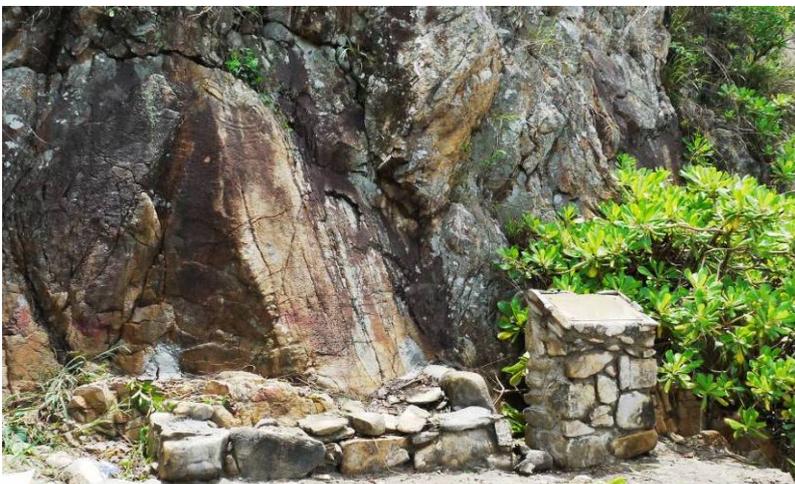
拆除保護罩後的石刻

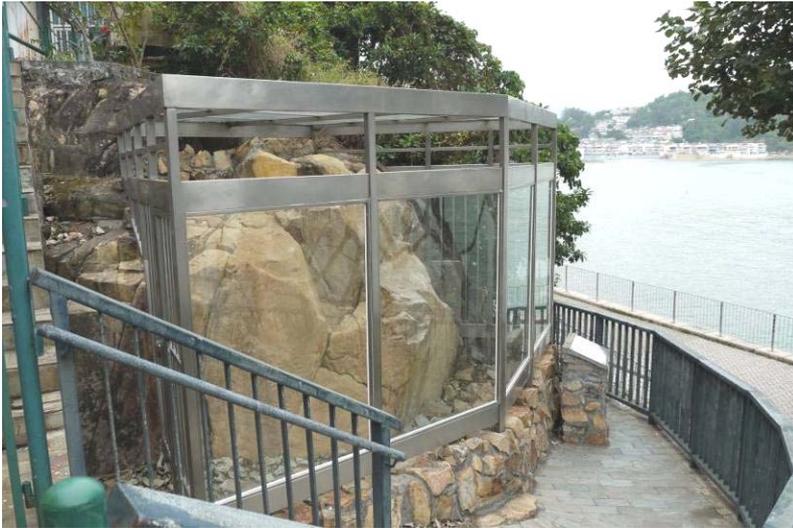
石刻的保護罩

| 建議／意見 | 顧問 | 跟進行動／回應 |
|--|---|--|
| 3. 解決保護罩頂部滲水的問題，因為滲水問題已導致微生物在岩石縫隙下方多處地方生長。 | V. Magar | 已備悉。已於二〇一一年一月修理石刻的保護罩（附件 F 照片 9）。 |

| 建議／意見 | 顧問 | 跟進行動／回應 |
|---|---|---|
| 6. 玻璃圍板會令石刻四周形成微氣候，故應將之拆除。 | 魏理察 | 康文署轄下文物修復組從現場環境蒐集所得的資料，顯示圍封範圍內的微氣候隨外界環境而變化。 |
| 7. 玻璃圍板會令石刻四周形成微氣候，而且明顯地阻擋了雨水及海水濺抹，並遮擋了部分風及日照，故應將之拆除。 | 秦維廉 | 已備悉。由古蹟辦委聘的顧問會在設計新的保護設施和遊客設施時考慮有關意見，而古蹟辦會根據顧問的建議安排進行改善工程。 |

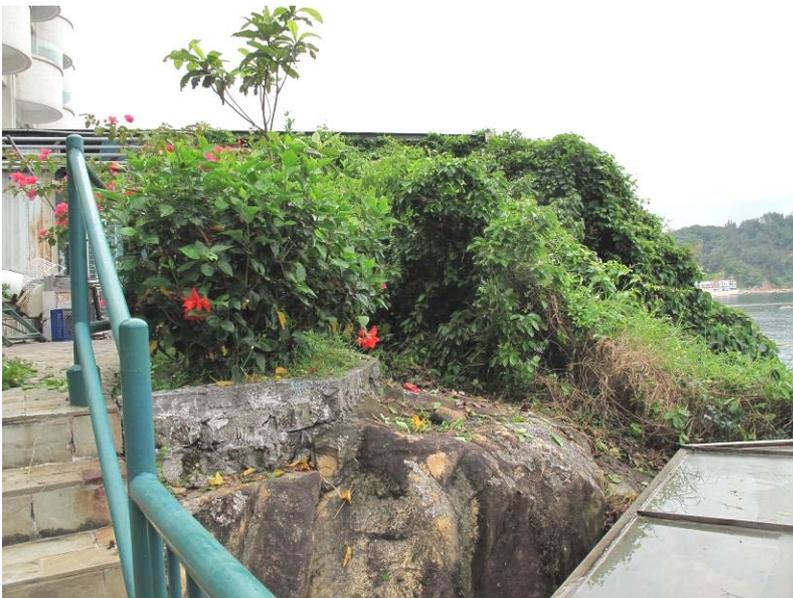
石刻上方的花槽

| 建議／意見 | 顧問 | 跟進行動／回應 |
|--|---|--|
| 4. 解決石刻上方酒店花槽滲水的問題。 | 魏理察<br>A. Thorn | 已備悉。酒店已於二〇一〇年五月把部分的植物移除，並停止向花槽澆水（附件 F 照片 7 及 8）。 |

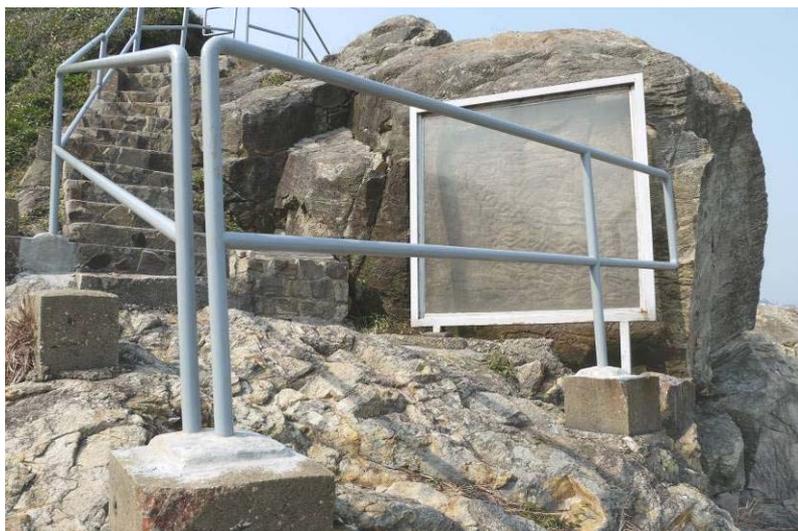
石刻的保護屏幕及附近的圍欄

| 建議／意見 | 顧問 | 跟進行動／回應 |
|--|---|--|
| 1. 有機玻璃屏幕不能保護石刻，而且有礙遊客觀賞石刻。當局應建造設計更佳的保護罩，以及設有輔助設施的遊客資訊站。 | 魏理察 | 同意。建築署已拆除屏幕（附件 F 照片 12 及 13）。由古蹟辦委聘的顧問會在設計新的保護設施和遊客設施時考慮有關意見，而古蹟辦會根據顧問的建議安排進行改善工程。 |

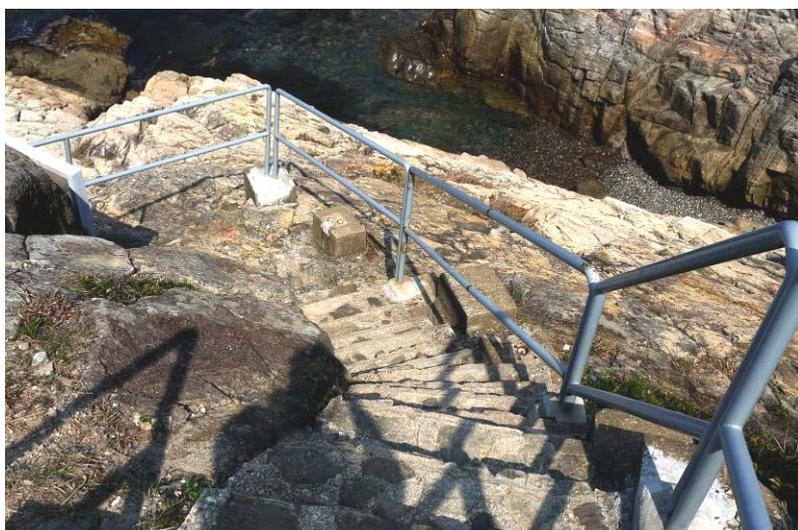
通往石刻的樓梯

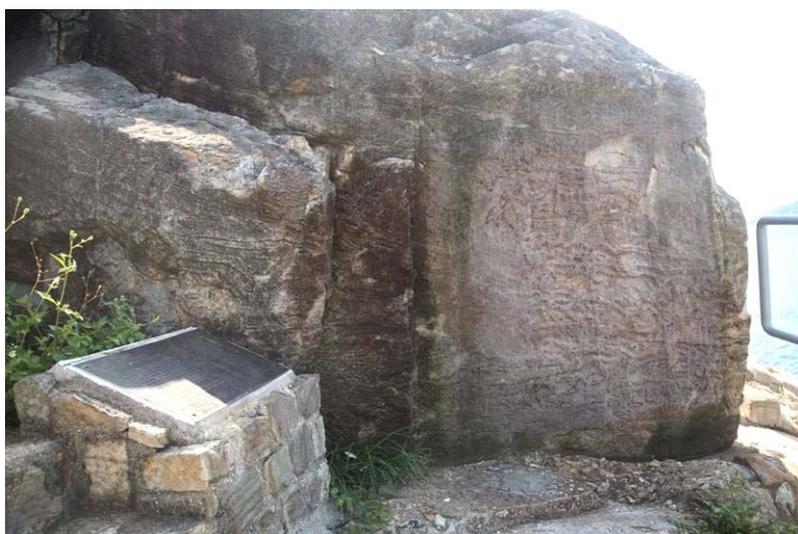
拆除保護屏幕後的石刻

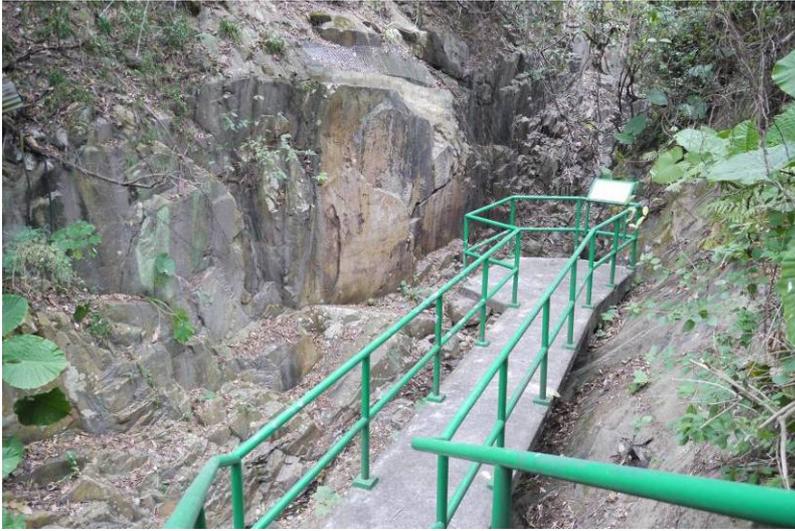
通往石刻觀景台的行人道

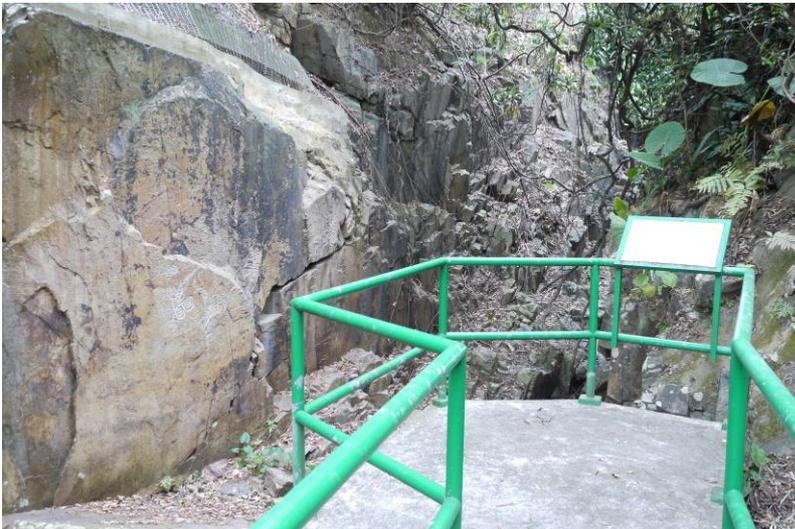
石刻的觀景台

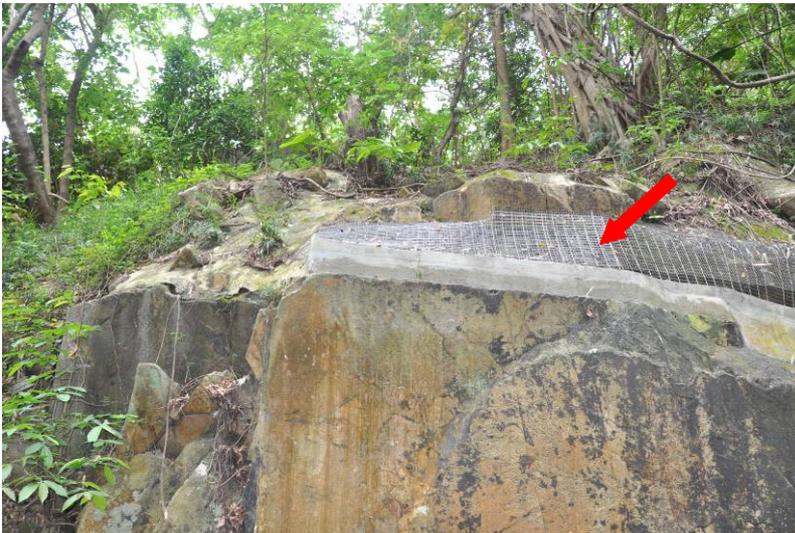
石刻上方蓋着網的擋水堤

| 建議／意見 | 顧問 | 跟進行動／回應 |
|---|---|---|
| 1. 如有證據顯示混凝土和可溶性鹽滲漏到石刻表面，便應重建或拆除石刻上方的擋水堤。 | 魏理察 | 同意。建築署會以合適的物料重建擋水堤。 |
| 3. 石刻上方的水泥擋水堤未能有效地將水排走，而且水泥長遠來說會對石刻造成不利的影響，故應將該擋水堤拆除。 | 秦維廉 | |

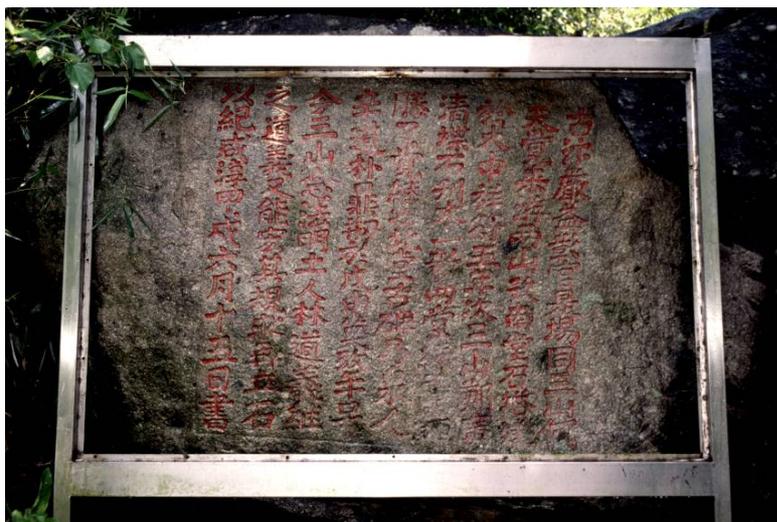
刻石的保護屏幕

| 建議／意見 | 顧問 | 跟進行動／回應 |
|--|---|--|
| 7. 有機玻璃屏幕有礙人們觀賞刻石。 | V. Magar<br>秦維廉<br>A. Thorn | 已備悉。由古蹟辦委聘的顧問會在設計新的保護設施和遊客設施時考慮有關意見，而古蹟辦會根據顧問的建議安排進行改善工程。 |
| 8. 有機玻璃屏幕不足以保護刻石，應由帶有不銹鋼框的玻璃代替。 | 秦維廉 | |
| 10. 有機玻璃屏幕令刻石前面形成微氣候，因此應將之拆除。當局應設置設計更佳的保護罩和遊客詮釋設施。 | 魏理察 | 已備悉。由古蹟辦委聘的顧問會在設計新的保護設施和遊客設施時考慮有關意見，而古蹟辦會根據顧問的建議安排進行改善工程。此外，康文署轄下文物修復組曾多次就保護罩內的氣候進行研究，並無發現與四周環境氣候的情況有顯著分別。 |

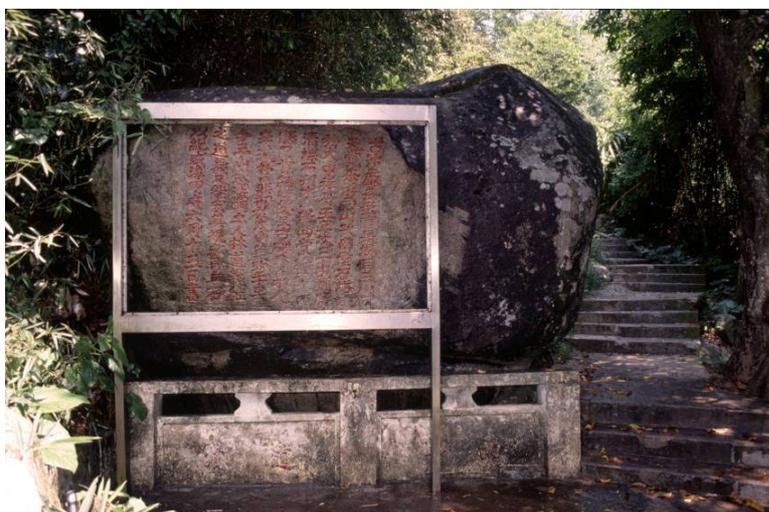
刻石四周環境

| 建議／意見 | 顧問 | 跟進行動／回應 |
|--|---|---|
| 11. 刻石四周的環境有利微生物生長。 | 魏理察<br>A. Thorn | 同意。康文署轄下文物修復組一直密切監察該刻石遺址的狀況，並定期在刻石表面塗上乙醇，控制微生物生長。 |

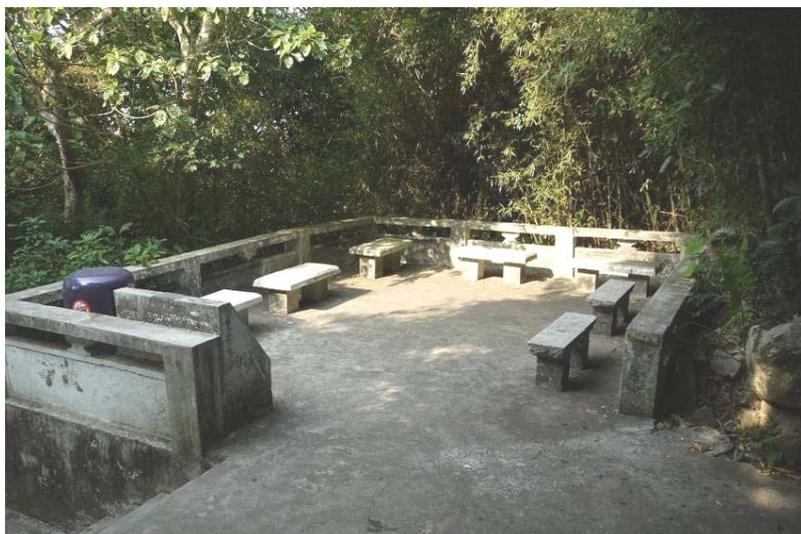
刻石附近的遊客設施
