## 古物諮詢委員會委員備忘錄

### 石刻顧問研究進度報告

本文件旨在告知委員有關石刻<sup>1</sup>顧問研究的進度及顧問報告所載建議的推行情況。

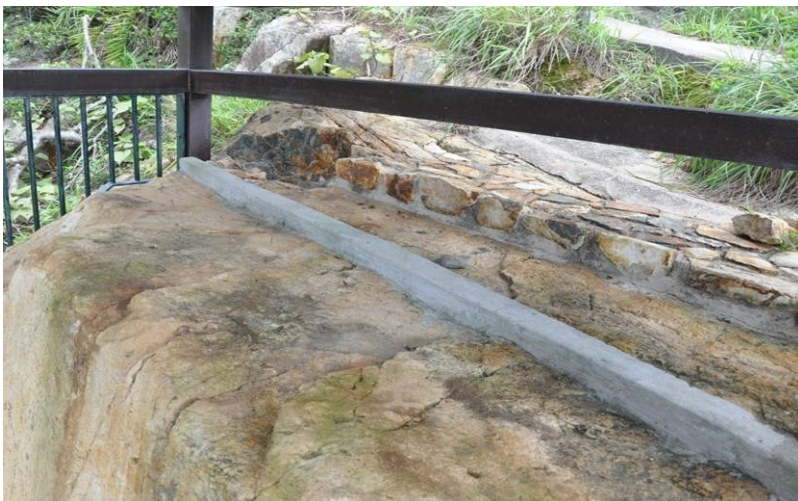
石刻上方的水泥擋水堤

| 建議／意見 | 顧問 | 跟進行動／回應 |
|---|---|---|
| 1. 應拆除水泥擋水堤，因擋水堤未能有效阻截岩石表面流下的水流，而可溶性鹽會從水泥滲出，對石刻造成影響。 | 魏理察<br>A. Thorn | 同意。建築署已於二〇一一年八月拆除擋水堤（附件 F 照片 1 及 2）。 |

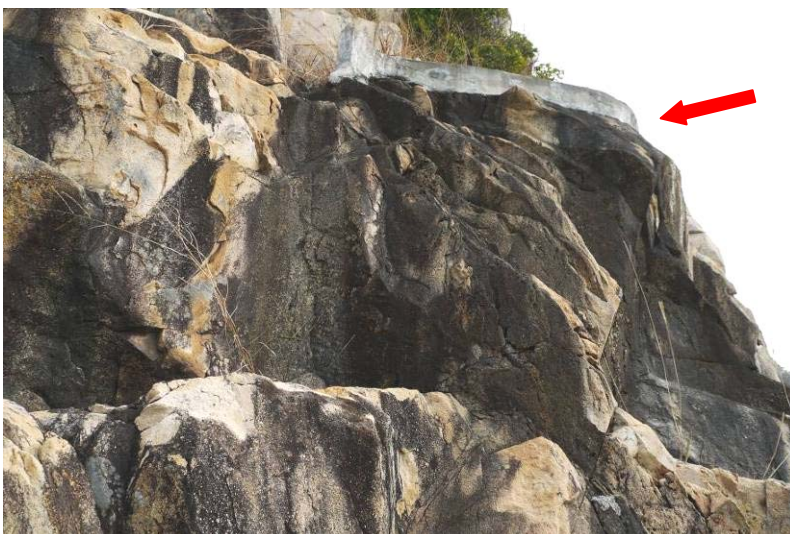
石刻上方的水泥擋水堤

| 建議／意見 | 顧問 | 跟進行動／回應 |
|---|---|---|
| 1. 重建右邊石刻上方的擋水堤。 | 魏理察 | 同意。建築署將會以合適的物料重建右邊石刻上方的擋水堤。 |
| 4. 拆除左邊石刻上方的擋水堤。 | 魏理察<br>V. Magar<br>A. Thorn | 同意。建築署將會拆除左邊石刻上方的擋水堤。 |

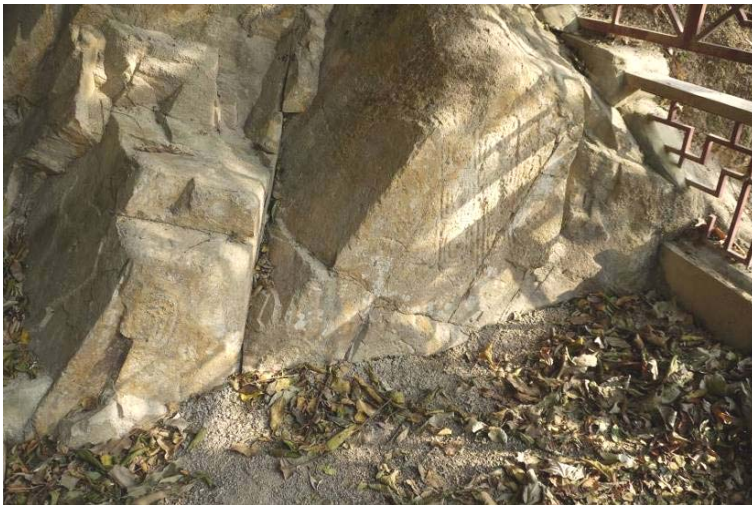
部分石刻被泥土掩埋

| 建議／意見 | 顧問 | 跟進行動／回應 |
|---|---|---|
| 11. 清除泥土，讓石刻被掩埋的部分展露出來。 | V. Magar<br>秦維廉 | 已備悉。在設計新的保護設施時會考慮有關意見。 |

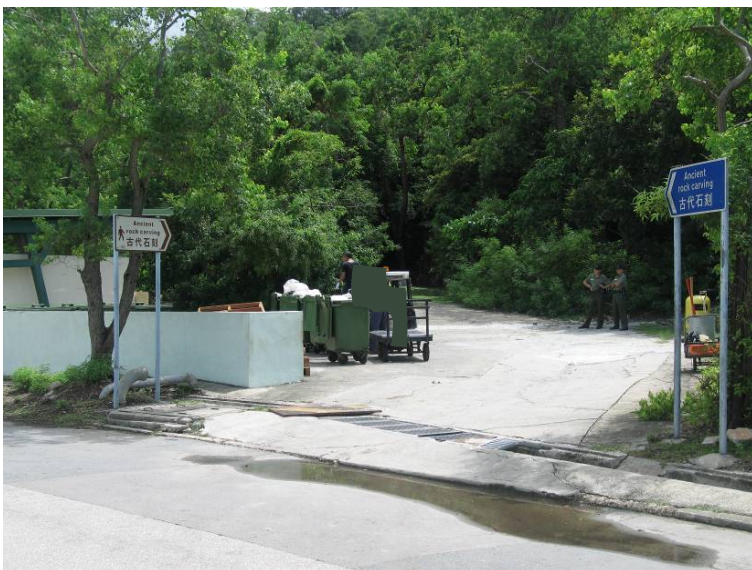
石刻遺址入口處的垃圾收集站

| 建議／意見 | 顧問 | 跟進行動／回應 |
|---|---|---|
| 較為遠離石刻遺址的地方。 | V. Magar<br>秦維廉 | 方（附件 F 照片 3 及 4），而建築署將會安排為垃圾收集站進行翻新工程，工程暫定於二〇一一年年底完成。 |

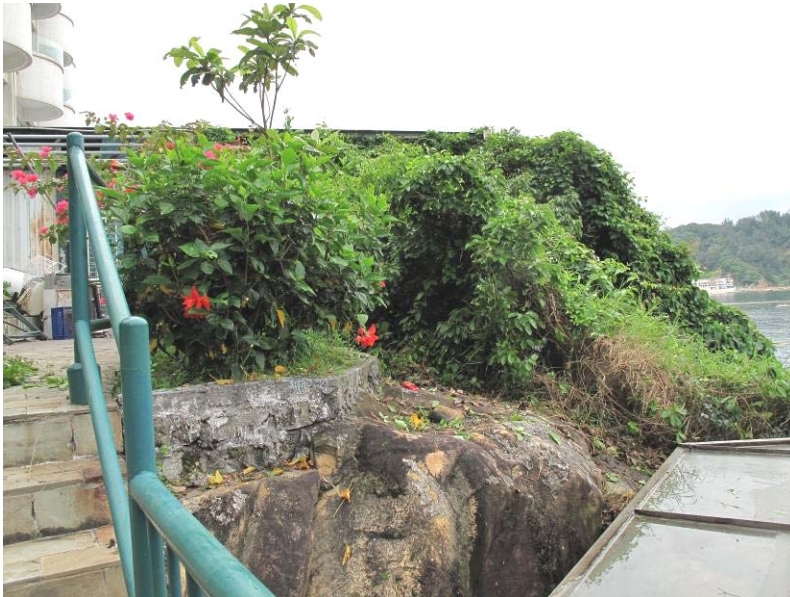
石刻上方的花槽

| 建議／意見 | 顧問 | 跟進行動／回應 |
|---|---|---|
| 4. 解決石刻上方酒店花槽滲水的問題。 | 魏理察<br>A. Thorn | 已備悉。酒店已於二〇一〇年五月把部分的植物移除，並停止向花槽澆水（附件 F 照片 7 及 8）。 |

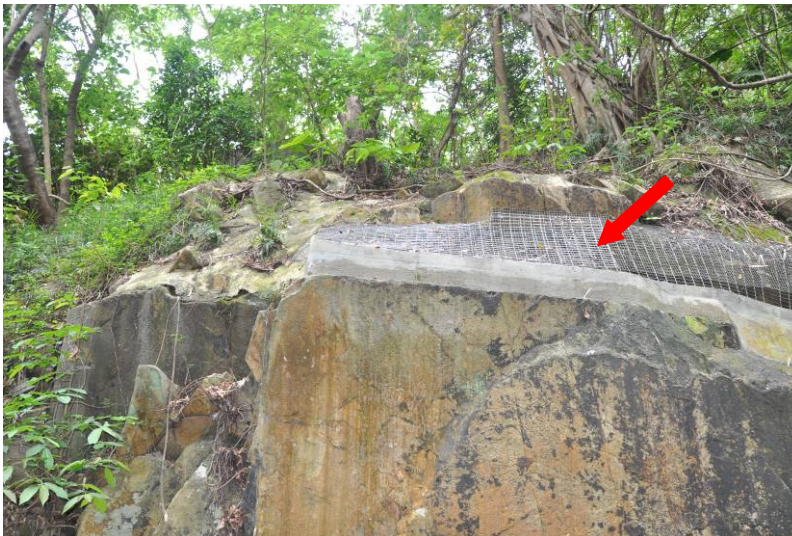
石刻上方蓋着網的擋水堤

| 建議／意見 | 顧問 | 跟進行動／回應 |
|---|---|---|
| 3. 石刻上方的水泥擋水堤未能有效地將水排走，而且水泥長遠來說會對石刻造成不利的影響，故應將該擋水堤拆除。 | 秦維廉 | |

| 建議／意見 | 顧問 | 跟進行動／回應 |
|---|---|---|
| 1. 如有證據顯示混凝土和可溶性鹽滲漏到石刻表面，便應重建或拆除石刻上方的擋水堤。 | 魏理察 | 同意。建築署會以合適的物料重建擋水堤。 |

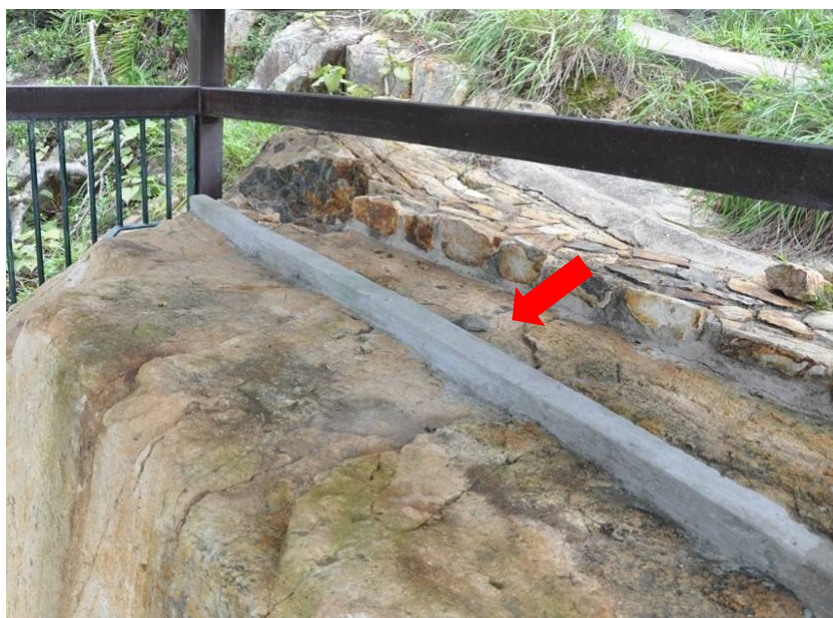
照片 1：石刻上方的水泥擋水堤

| 建議／意見 | 顧問 | 跟進行動／回應 |
|---|---|---|
| 3. 應拆除水泥擋水堤，因可溶性鹽會從水泥滲出，對石刻造成影響。此外，以往用於構築物和指示牌的水泥和構件應全部移除。 | V. Magar | 同意。建築署已拆除擋水堤（附件 F 照片 1 及 2），並把餘下的水泥全部移除。 |

照片 2：拆除水泥擋水堤後的情況

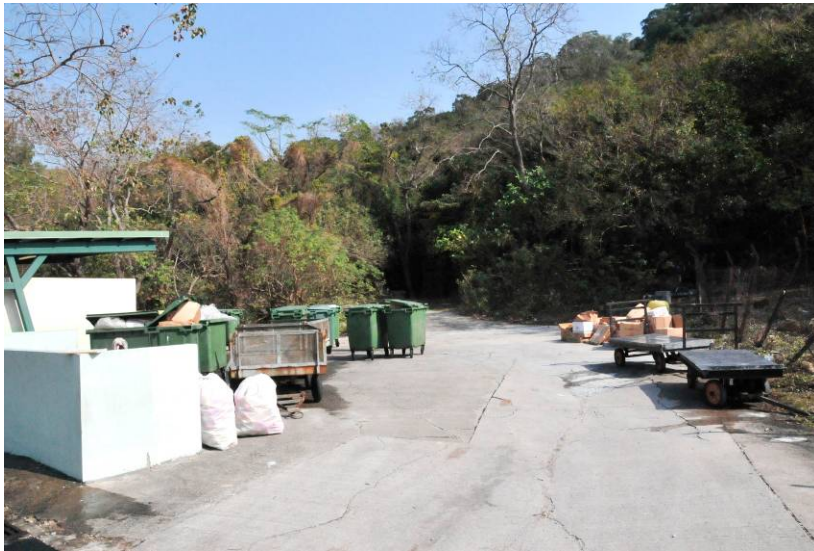
照片 3：通往石刻遺址的行人路上的垃圾收集站

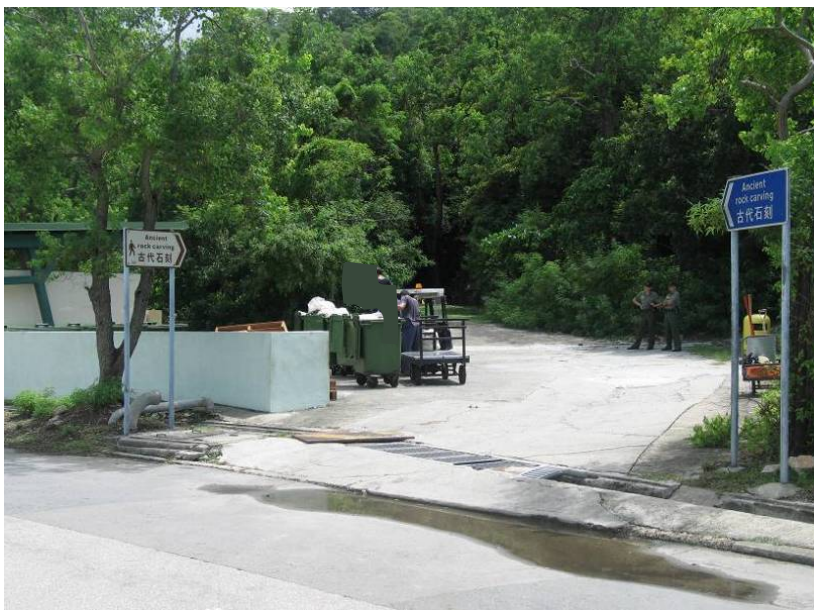
照片 4：清理垃圾收集站後的情況

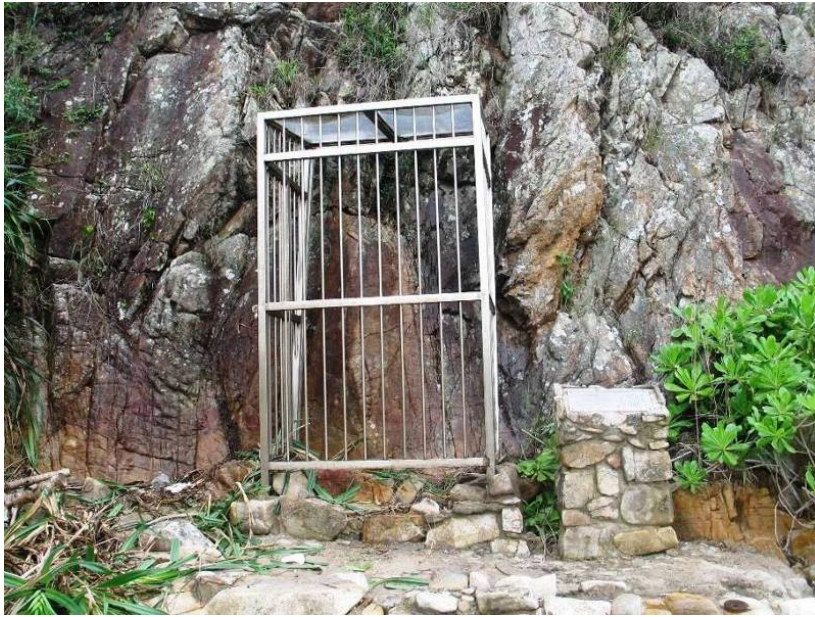
| 建議／意見 | 顧問 | 跟進行動／回應 |
|---|---|---|
| 1. 位於偏遠地區的石刻加設保護罩會引人注意，導致石刻有受破壞的威脅，因此建議拆除保護罩，並定期進行保養工作。 | 魏理察<br>V. Magar<br>秦維廉<br>A. Thorn | 已備悉。建築署已於二〇一一年六月拆除保護罩（附件 F 照片 5 及 6）。古蹟辦將會繼續經常監察該遺址。 |

照片 5：石刻的保護罩

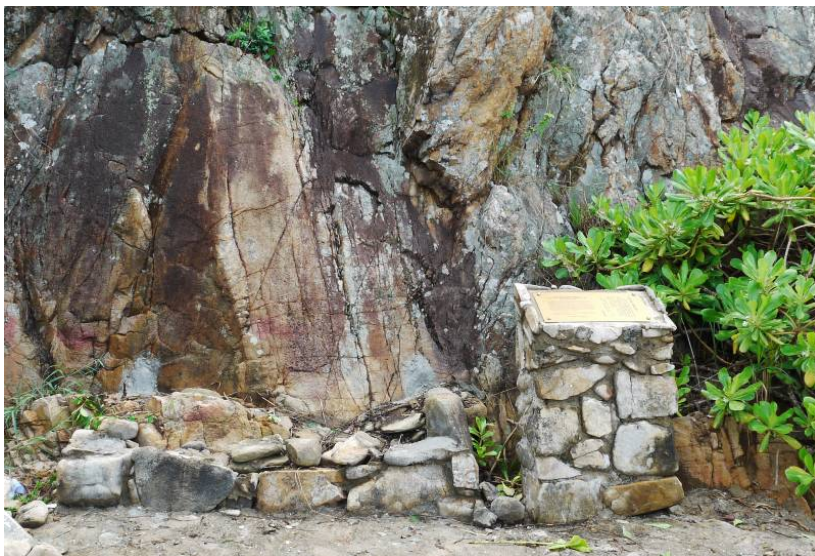
照片 6：拆除保護罩後的石刻

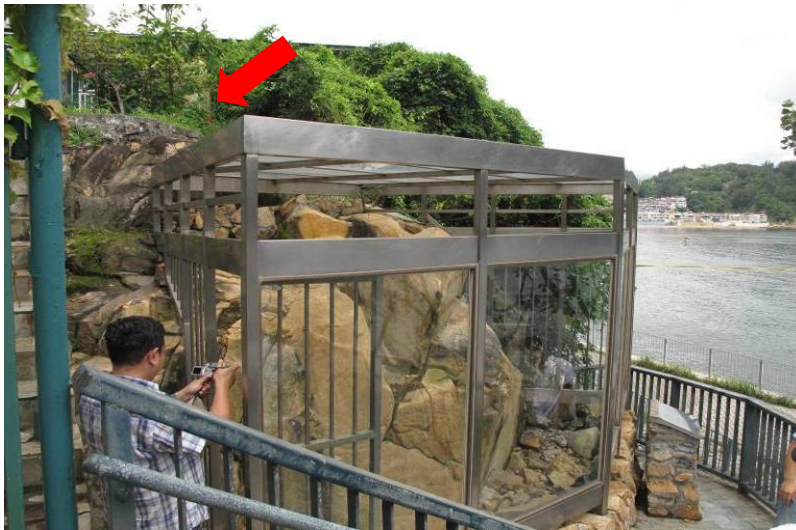
照片 7：石刻上方的花槽

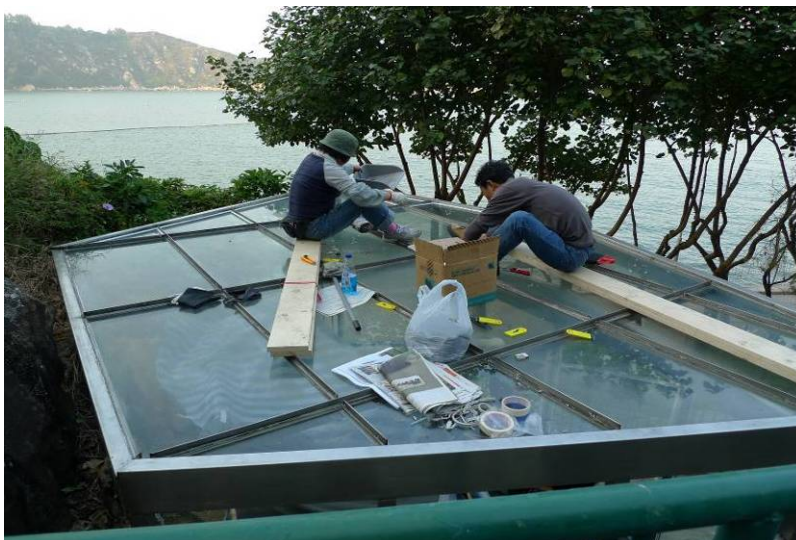
照片 9：重新封好玻璃上蓋，以防止雨水滲漏

| 建議／意見 | 顧問 | 跟進行動／回應 |
|---|---|---|
| 3. 解決保護罩頂部滲水的問題，因為滲水問題已導致微生物在岩石縫隙下方多處地方生長。 | V. Magar | 已備悉。已於二〇一一年一月修理石刻的保護罩（附件 F 照片 9）。 |

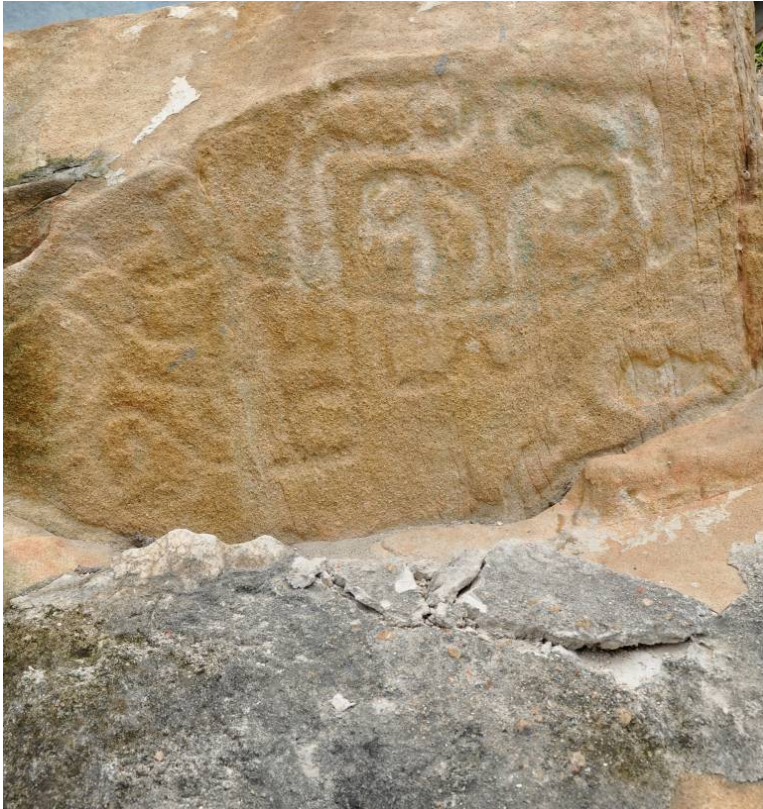
照片 10：覆蓋在石刻底部的水泥

| 建議／意見 | 顧問 | 跟進行動／回應 |
|---|---|---|
| 1. 把覆蓋在石刻周邊岩石表面的水泥移除。 | V. Magar<br>A. Thorn | 已備悉。康文署轄下文物修復組已於二〇一〇年六月把覆蓋在石刻表面的水泥移除（附件 F 照片 10 及 11）。 |

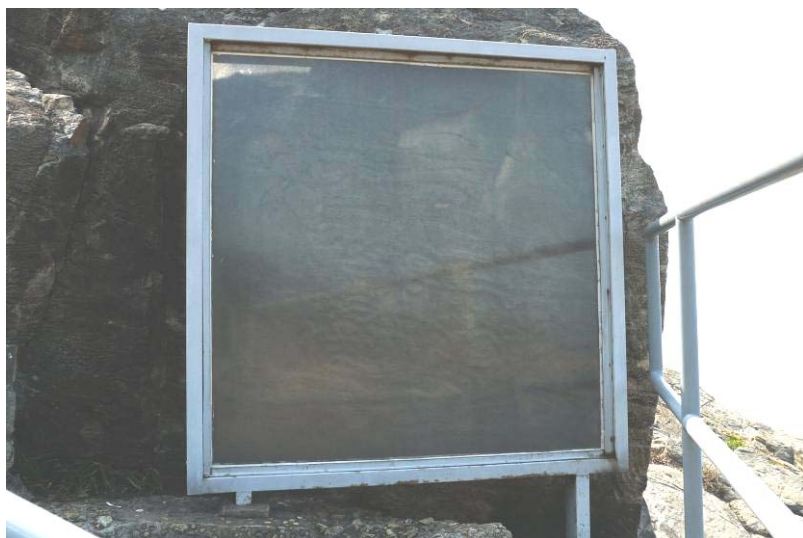
| 建議／意見 | 顧問 | 跟進行動／回應 |
|---|---|---|
| 1. 有機玻璃屏幕不能保護石刻，而且有礙遊客觀賞石刻。當局應建造設計更佳的保護罩，以及設有輔助設施的遊客資訊站。 | 魏理察 | 同意。建築署已拆除屏幕（附件 F 照片 12 及 13）。由古蹟辦委聘的顧問會在設計新的保護設施和遊客設施時考慮有關意見，而古蹟辦會根據顧問的建議安排進行改善工程。 |

照片 12：石刻的保護屏幕

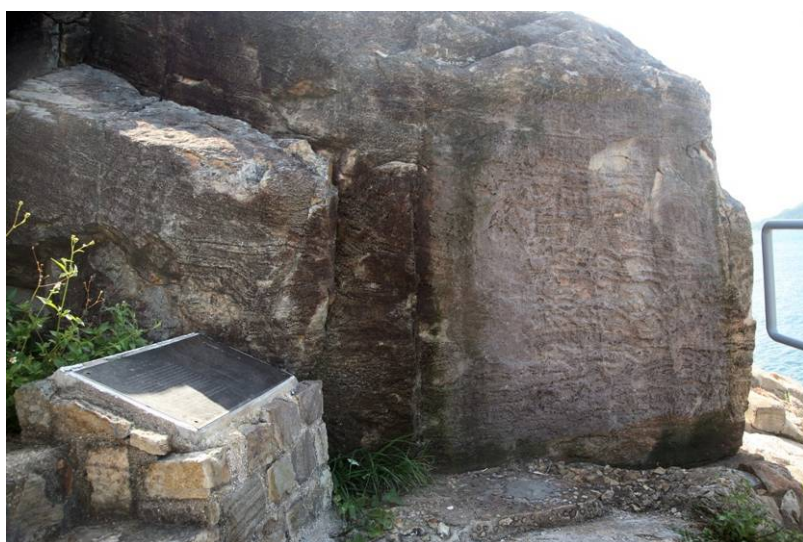
照片 13：拆除保護屏幕後的石刻

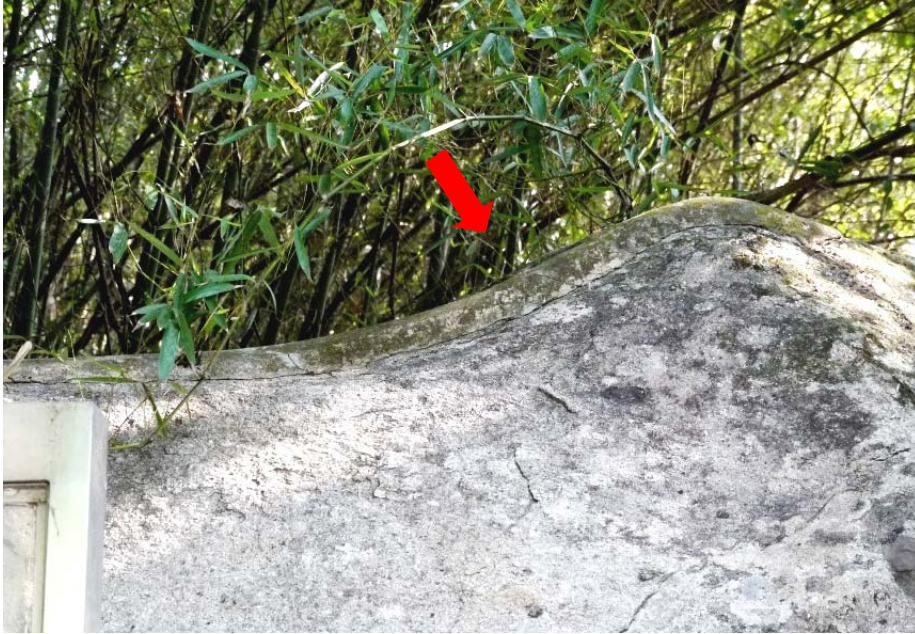
照片 14：刻石上方的水泥擋水堤

| 建議 | 顧問 | 跟進行動／回應 |
|---|---|---|
| 2. 拆除水泥擋水堤，以硅質灌漿或其他物料建造的擋水堤取代。 | V. Magar<br>A. Thorn | 建築署已拆除大浪灣石刻的水泥擋水堤(附件 F 照片 1 及 2)和大廟灣刻石的水泥擋水堤(附件 F 照片 14 及 15)，並會分階段以合適的物料建造的擋水堤取代其他擋水堤。 |

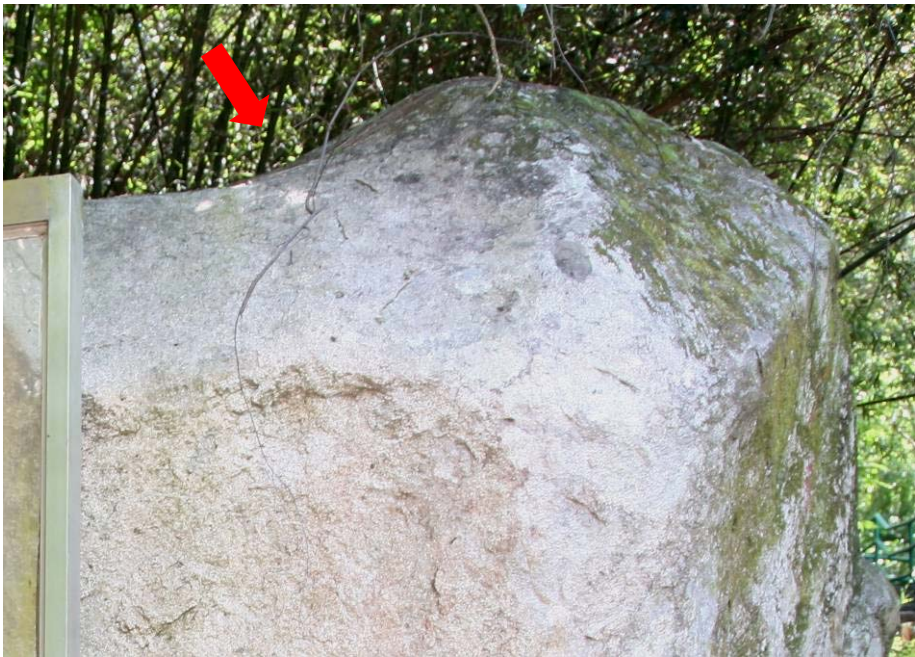
照片 15：拆除水泥擋水堤後的情況
