廣華醫院重建計劃 文物影響評估

東華三院
醫院管理局

二零一五年六月

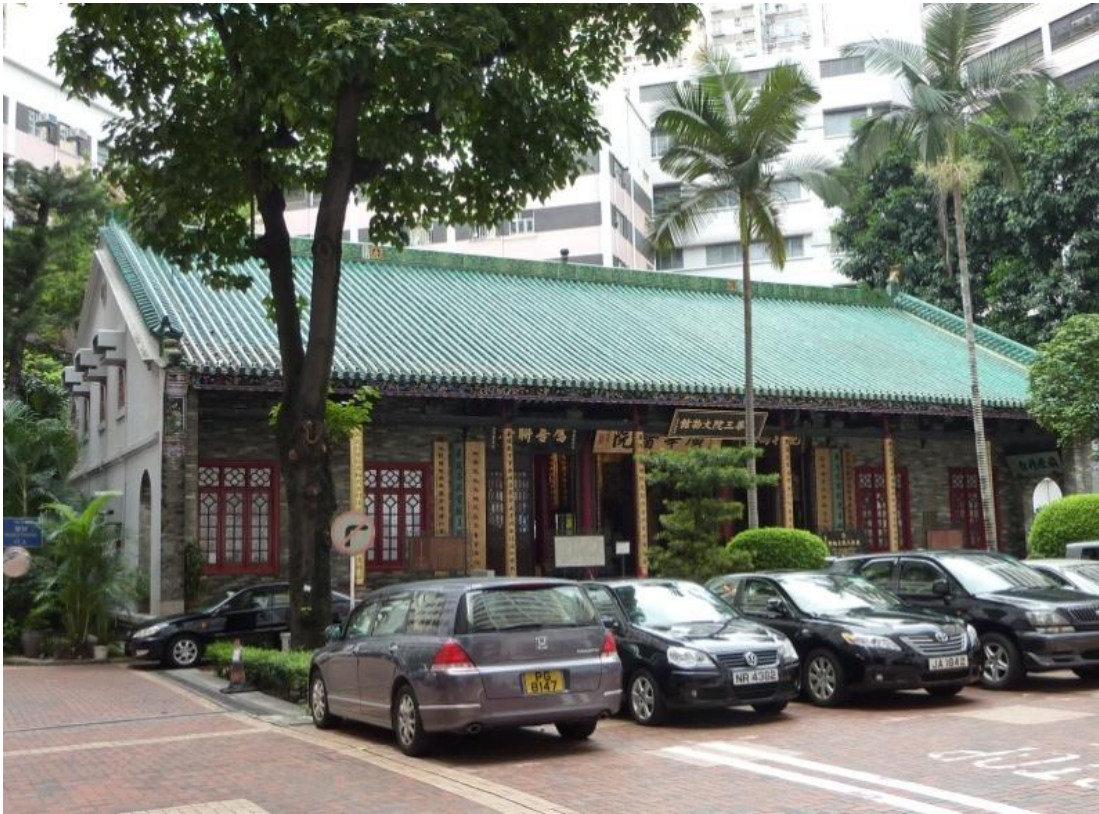
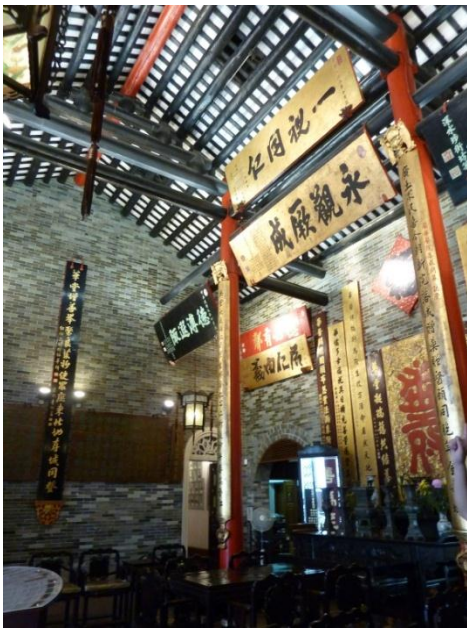
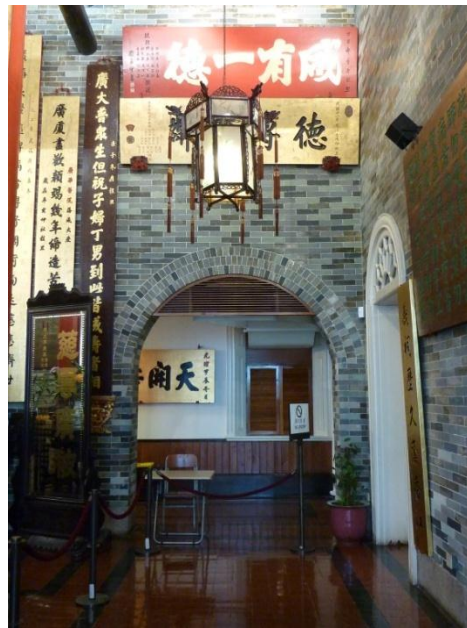
圖二 - 東華三院文物館的相片

建於二十世紀上半葉及揉合中西式建築風格，是公共建築的優良典範，其特色包括屋頂上的綠色琉璃瓦、木材斗拱和磚砌側牆、西式木材樑架結構、拱形窗框和門

框、以及豐富而莊嚴的中式裝飾等等。（見圖二）

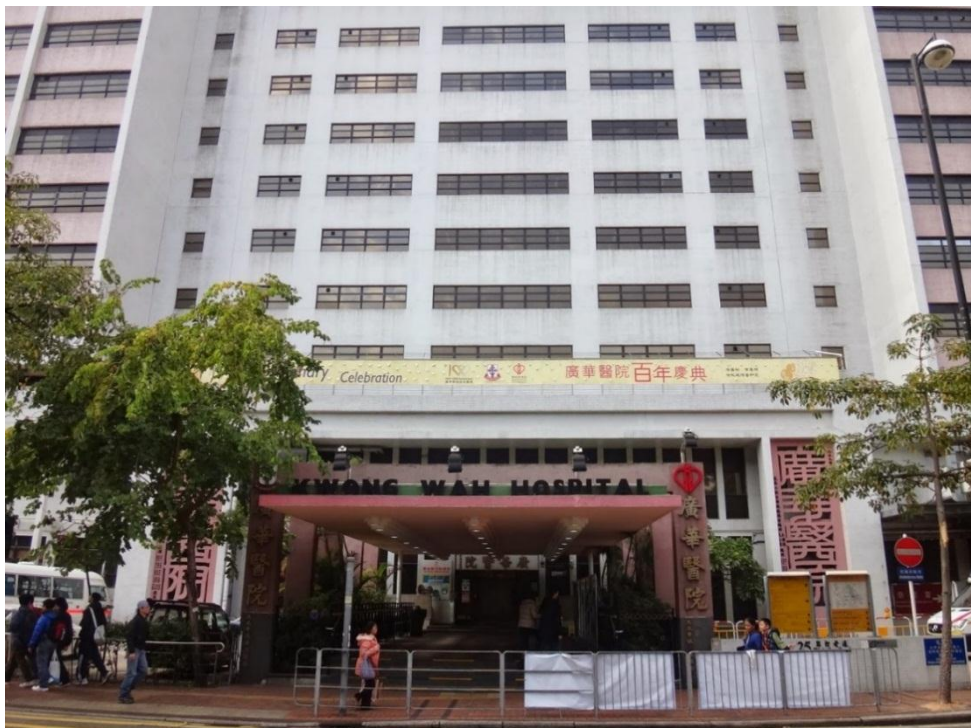
圖六 - 窩打老道所見的現時廣華醫院大門
(東華三院文物館隱藏在醫院後面)

11. 文物館位處於現廣華醫院建築組群之中，其周邊環境如下：
- 文物館隱藏在廣華醫院樓宇之中，一般公眾實際上都不能從醫院外面察覺到文物館的存在。
 - 現時沒有直接或方便的行人通道直達文物館。
 - 文物館四周都被泊車場和行車通道包圍著。

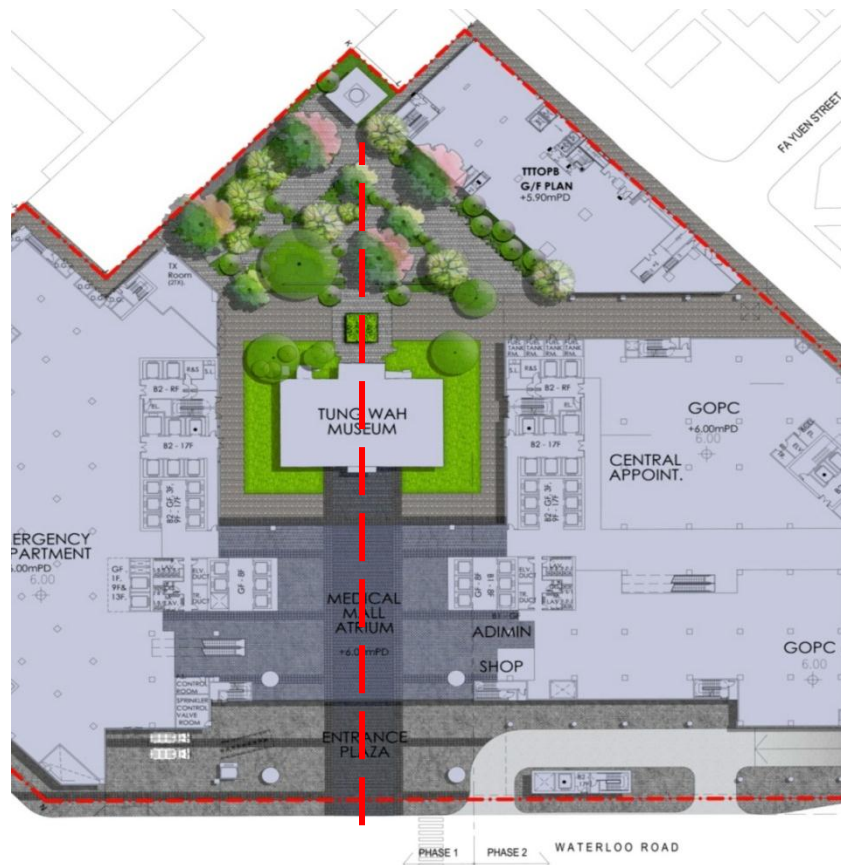
圖九 - 中軸空間之層次

華醫院的中軸線上，並前臨醫院大堂。在中軸線上的設施將會設置有不同層次的空間，以彰顯文物館的重要性。

- i). 位於窩打老道旁的廣場入口，將為文物館提供一個直接及方便的公眾入口。(見圖八和圖九)
 - ii). 將來醫院大堂將為新醫院大樓和文物館之間提供一個主要的人流函接點，而且，將來經過悉心設計的醫院大堂亦會融合成為文物館前庭的一部份。
 - iv) 在現時職工宿舍拆卸後的用地上，將轉化成為一處連接文物館周邊的復康花園。此復康花園亦將成為在醫院與文物館之間的一個緩衝空間，成為醫院中的綠洲，為醫院帶來寧靜的氣氛和舒適的環境。
19. 拆除停車場改建為園林花園：重建方案中，現時在文物館四周的行車通道及泊車場部份將會改建為園林花園。所有泊車設施將會遷移至地庫停車場，從而使現時文物館周邊滿置停車位的情況得以改善。將來的園林花園會為文物館提供一個寧靜和可持續發展的環境。(見圖十)
