牛棚後方用地 文物影響評估

建築署

二〇一五年九月

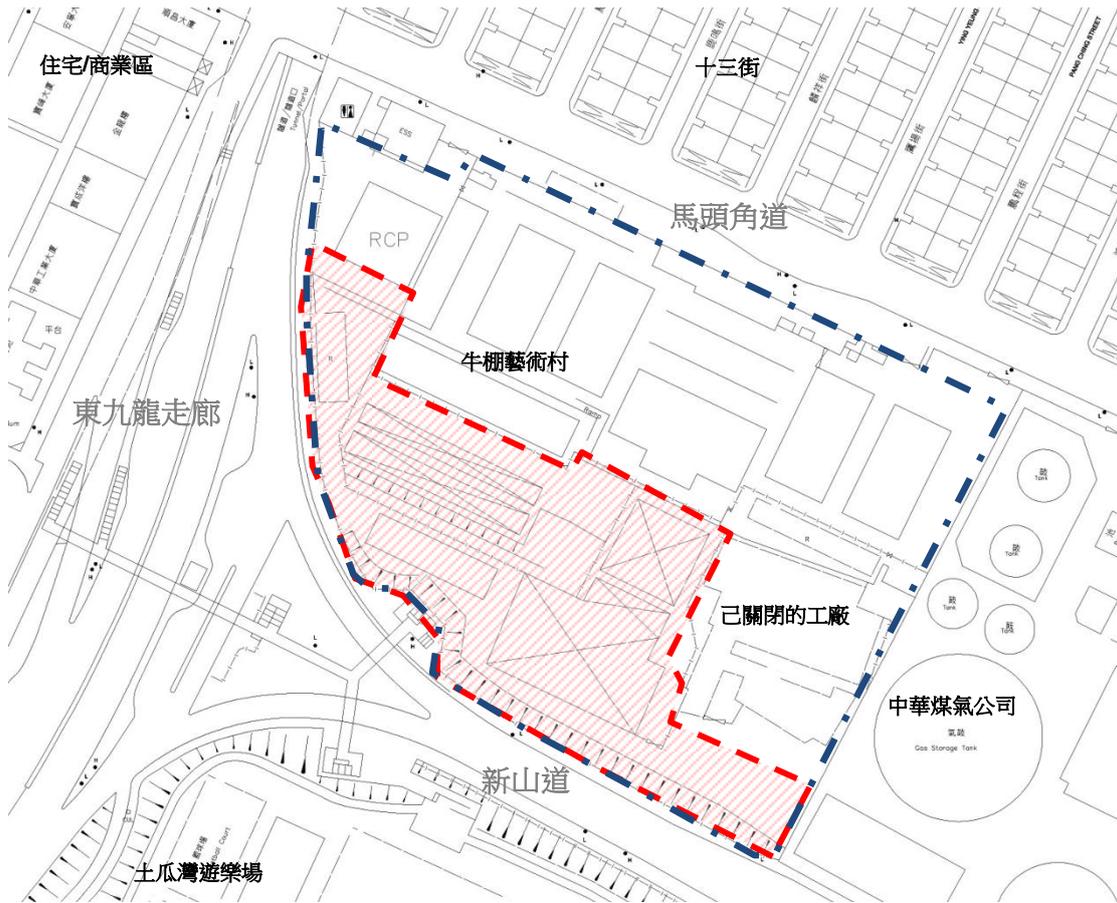
圖一. 項目場地圖

5. 圖一詳細顯示此項目的位置。

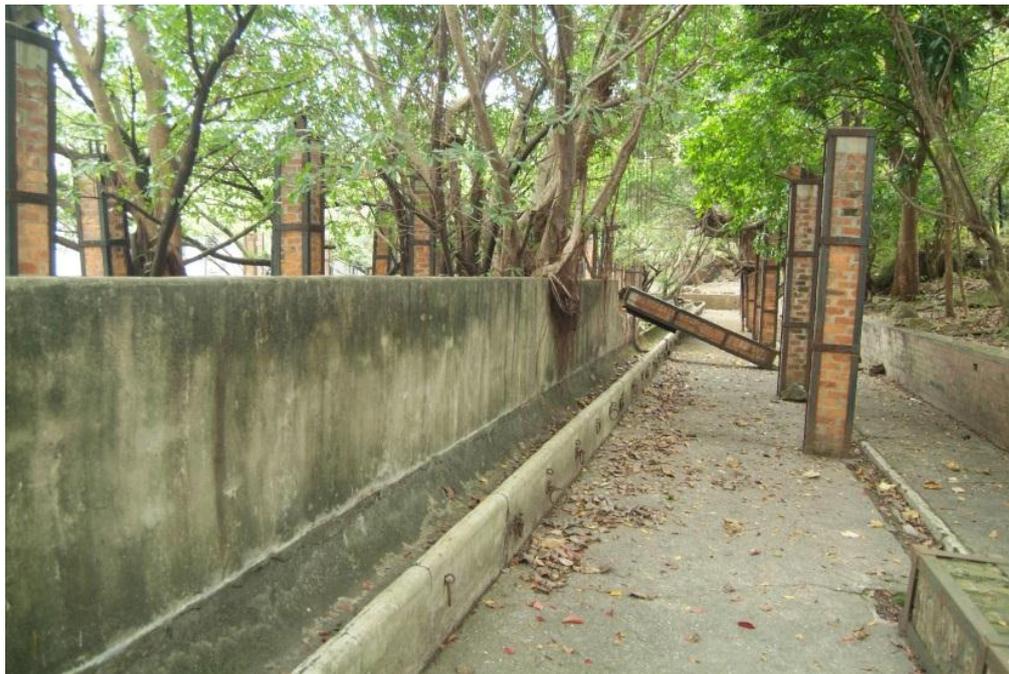
圖二. PB630-PB632 (紅磚柱區)

牛棚後方的牲口棚，只是簡單及基本的建築物。1956 年建成的牲口棚是以紅磚作柱，木桁架配以波浪型的石綿瓦屋頂，四周沒有圍封(圖二)。而 1965 年建成的是以混凝土作柱，木桁架配以波浪型的石綿瓦屋頂，四周沒有圍封(圖三)。最後一種是建於 1986 年，以混凝土牆作為結構(圖四)。現時所有牲口棚的屋頂都不存在。

PB630 至 PB632 會用作休憩場地，令公眾可以欣賞牲口棚的歷史元素。現有的紅磚柱及餵飼槽會原址保留及修復。為確保訪客安全，現存的紅磚柱會以新的鋼架加以穩固。以升高的木地台，安放在凹凸不平的地面上，以便訪客在牲口棚之間活動(圖八)。

- i) 在 PB630 至 PB632 (紅磚柱區) 的新鋼結構及木地台會以兼容設計，兩者都可以還原。
- ii) 在 PB623 (混凝土柱區) 避雨亭的新柱會放置在舊柱的原來位置，以反映牲口棚的布局。部份餵飼槽及混凝土矮牆會原址保留，作為詮釋用途。
- iii) 在 PB624 (混凝土柱區) 地面圖案鋪砌會參照之前的柱及餵飼槽安放，部份餵飼槽及混凝土矮牆會原址保留，以詮釋原本布局。新的特色座椅及混凝土矮牆構件，會參照之前的餵飼槽而設計。
- iv) PB625 及 PB626 (混凝土柱區) 地面圖案鋪砌會參照之前的柱及餵

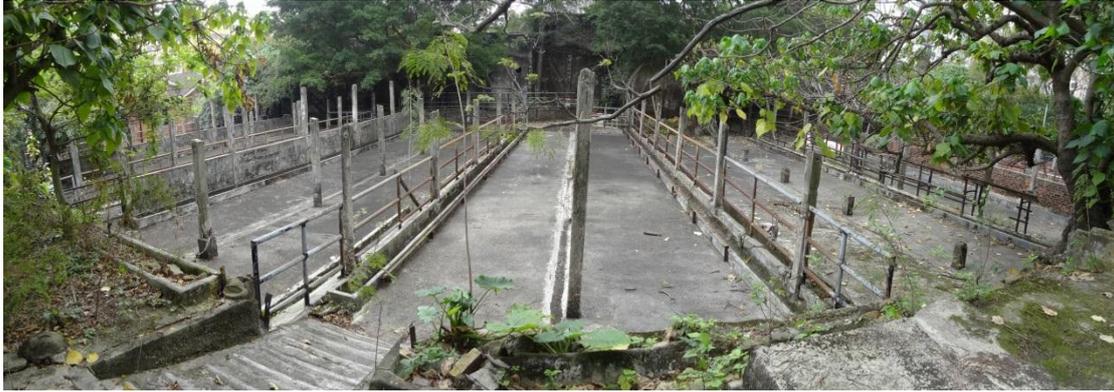
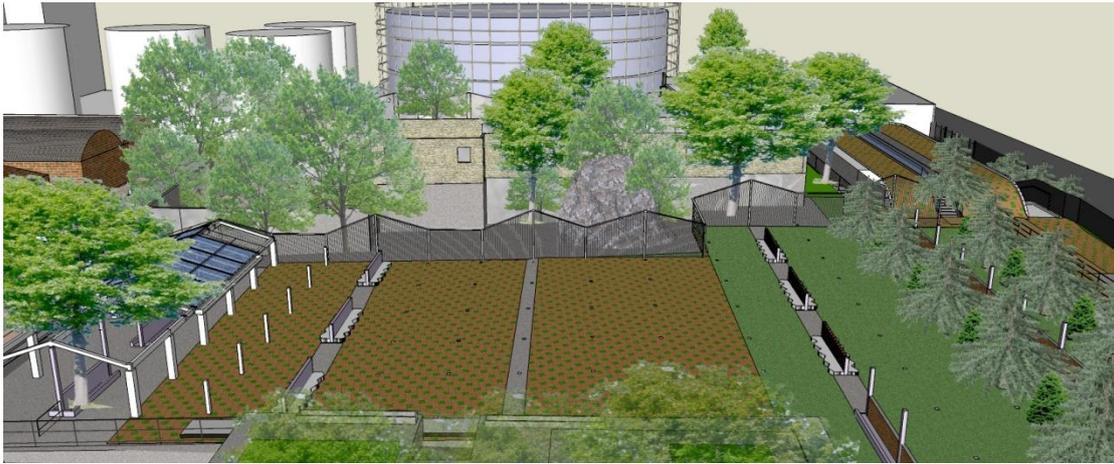
- 飼槽安放，以詮釋原本布局。
- v) PB627 (混凝土柱區) 部份餵飼槽及紅磚矮牆會被保留。新的特色座椅及磚牆構件，會參照之前的餵飼槽而設計。
 - vi) PB628 (混凝土柱區) 大部份餵飼槽及紅磚矮牆會被保留。在 PB628 的柱被移除後，在相同位置種植補償樹，以詮釋牲口棚的布局(圖七)。
 - vii) 新訪客中心會是小體積及置於不顯眼及沒有歷史重要性的地方。因應運作所需的所有新輔助設施，皆集中於訪客中心，以減少地點內的新增工程。
 - viii) 所有新輔助設施例如坡道、新入口，都以兼容設計，以及用以改善項目地點與周邊的連繫，以協助公眾欣賞牛棚為目的。

圖七. 現存的 PB623 to PB628 (混凝土柱區) 和設計方案

部份 PB 623 會改建為避雨亭。PB624 至 PB626 的餵飼槽將被移除，以構成一個園景公共空間。部份 PB627 及 PB628 的餵飼槽將被移除，以提供足夠的空間作通道及林蔭休息之用。狀況不佳加上文物價值低的獨立混凝土柱，因安全理由會被移除。

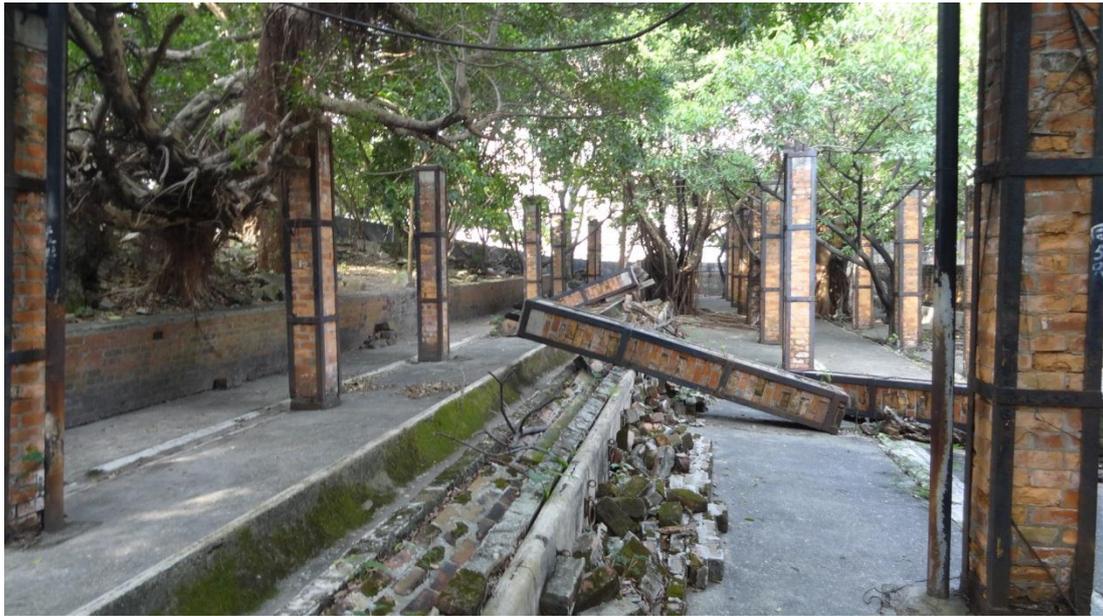
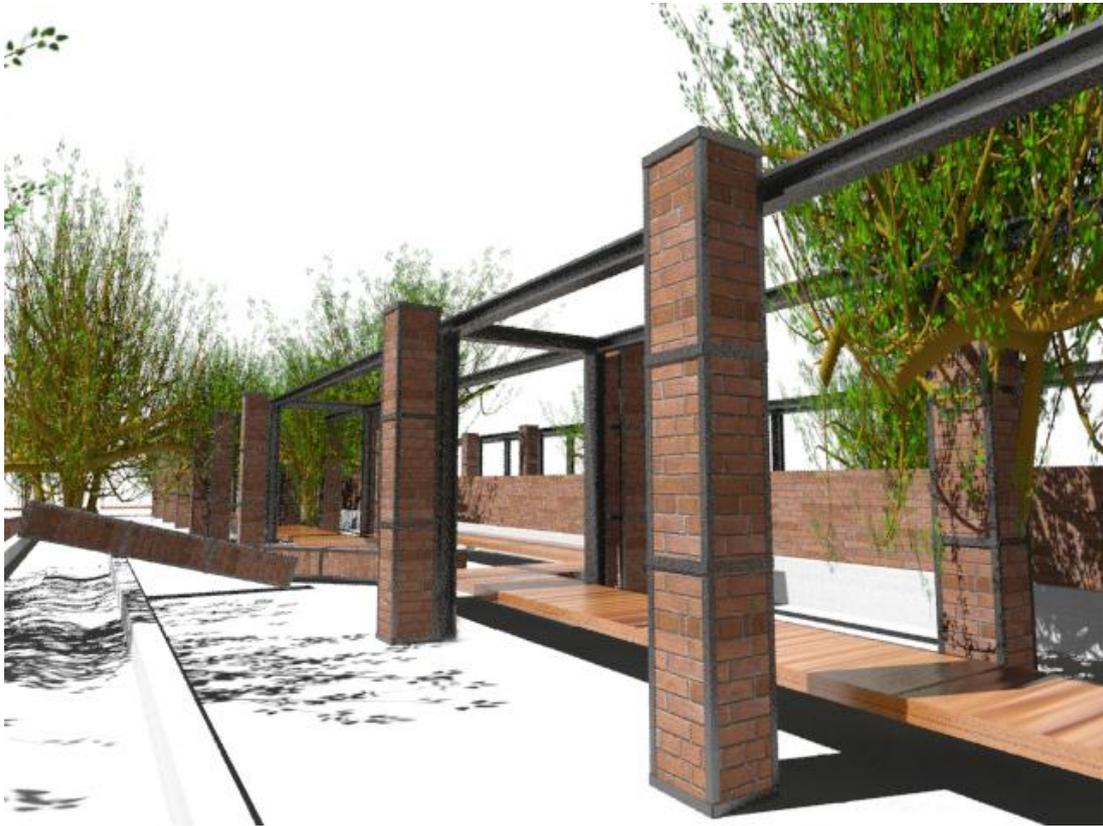
圖八. 現存的 PB630 to PB632 (紅磚柱區) 和設計方案

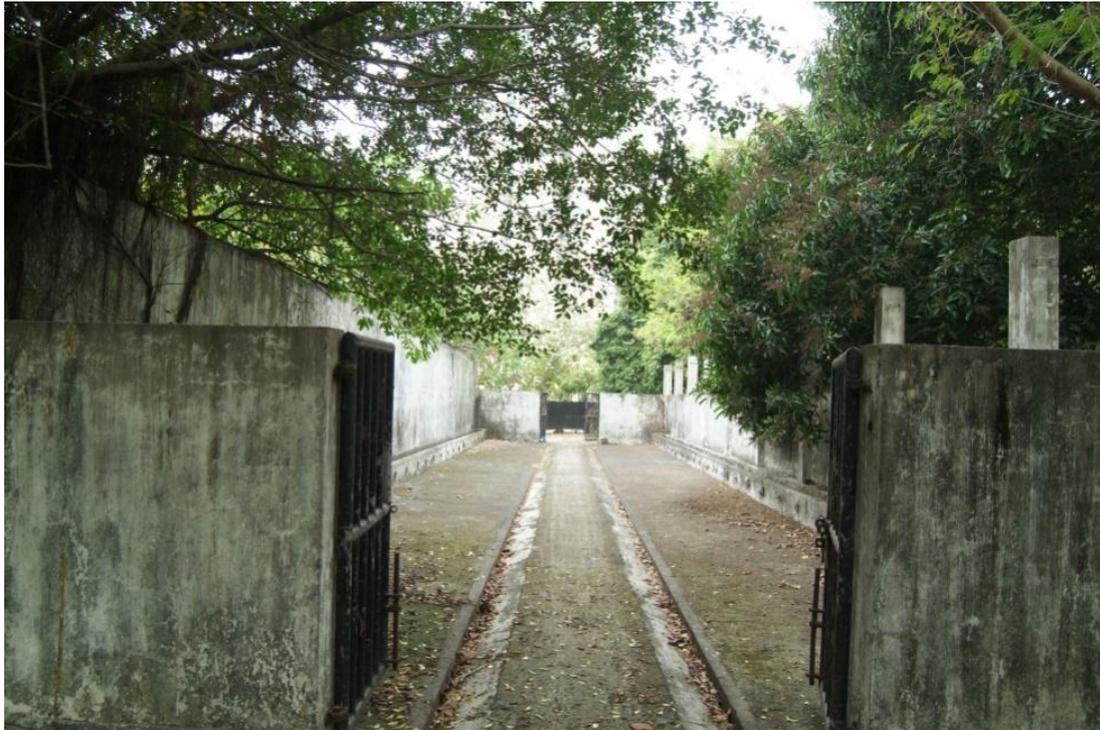
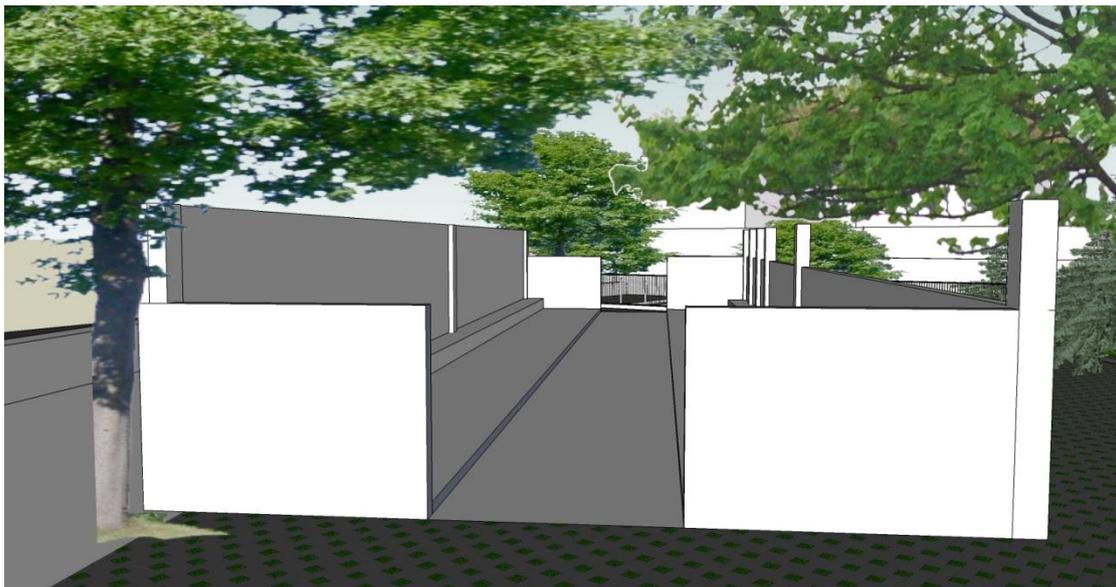
現存的混凝土牲口棚及餵飼槽將會原址保留，用作戶外空間，展示公園藝術裝置(圖九)。

圖九. 現存的 PB828 to PB829 (混凝土牲口棚) 和設計方案

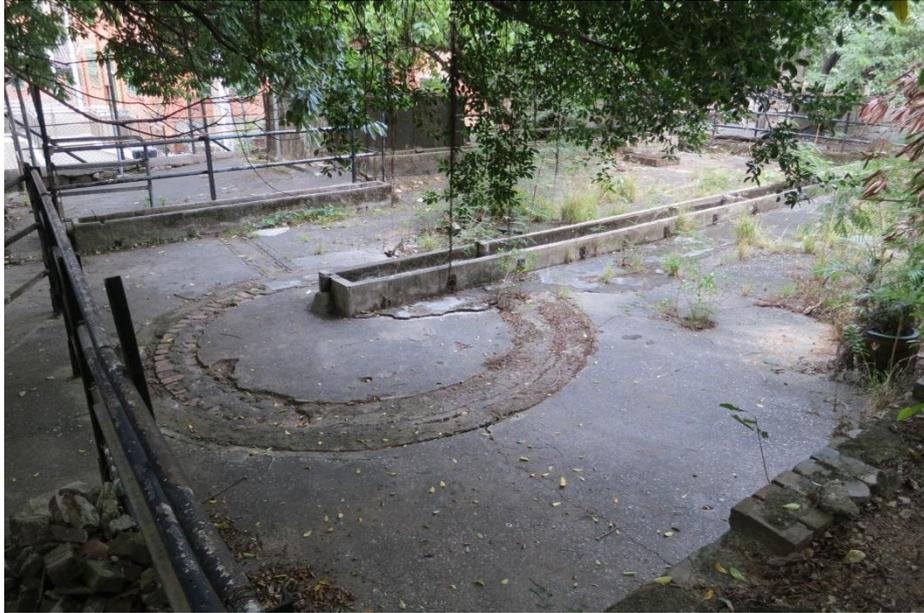
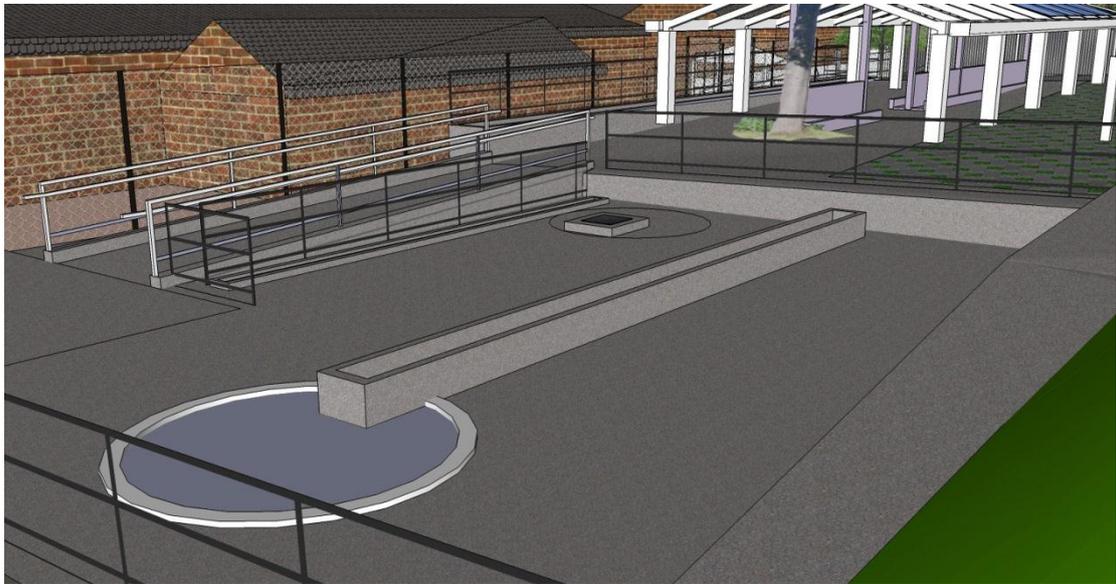
牛棚的輔助設施，例如飲水池及水井會原址保留，並會進行更深入的研究以確定如何復修(圖十)。

圖十. 現存的飲水池及水井和設計方案

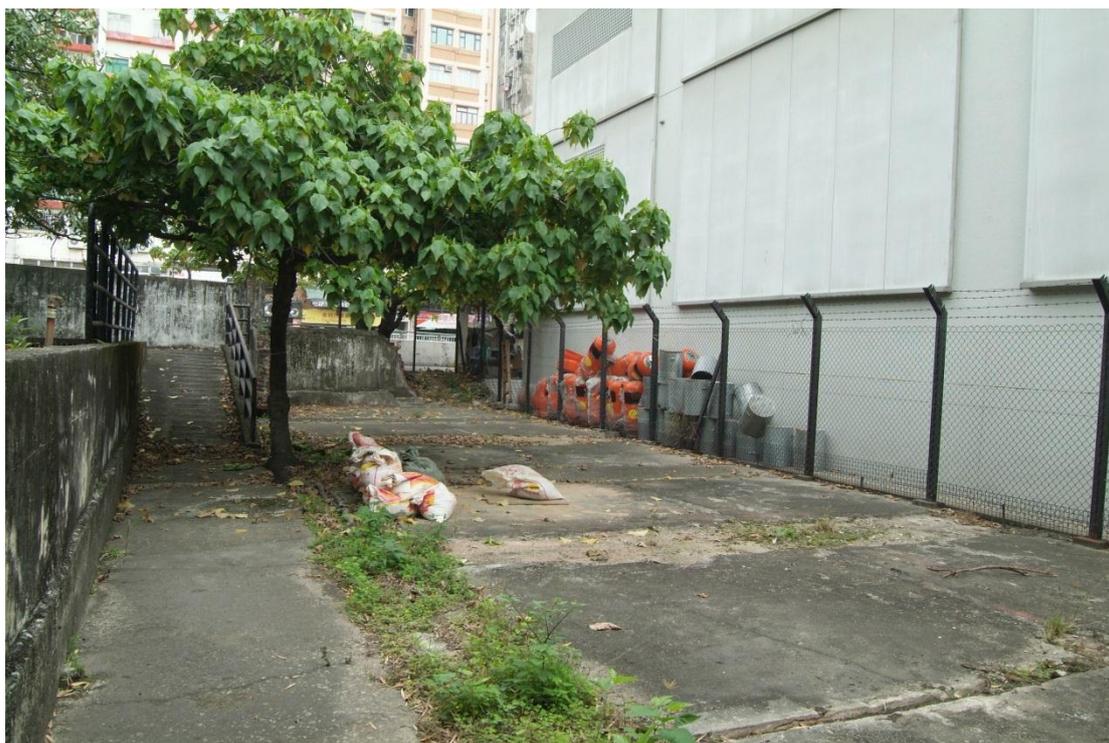
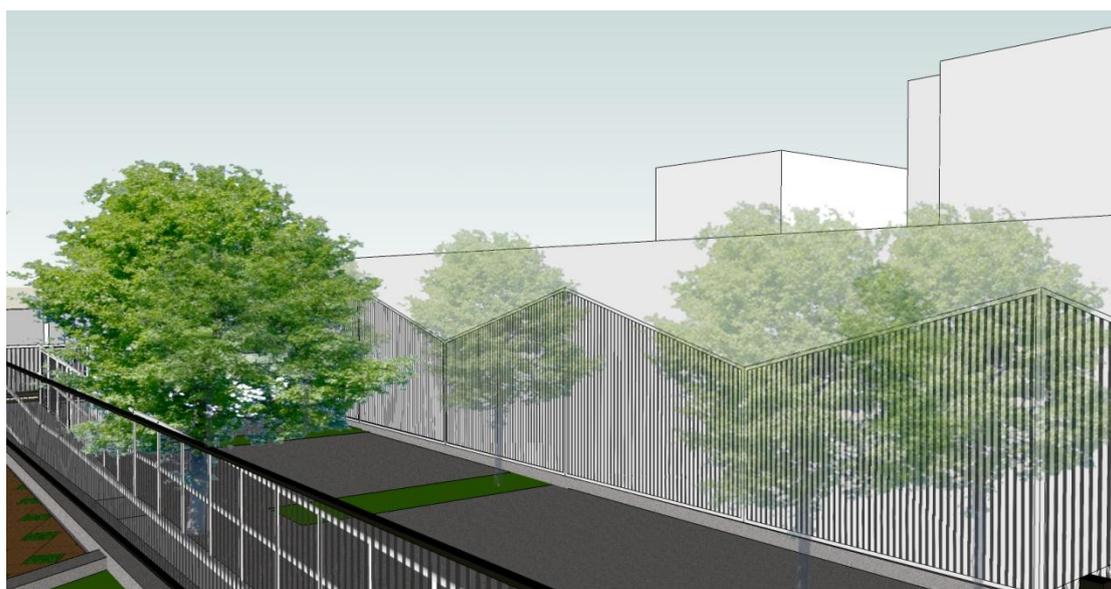
在項目範圍內有一小部份舊豬欄的遺址。會按舊豬欄的原本佈局安放花槽、休憩座椅及屏風圍欄作為詮釋。新加無障礙通道，以改善通道連接(圖十一)。

圖十一. 現存的舊豬欄遺址和設計方案

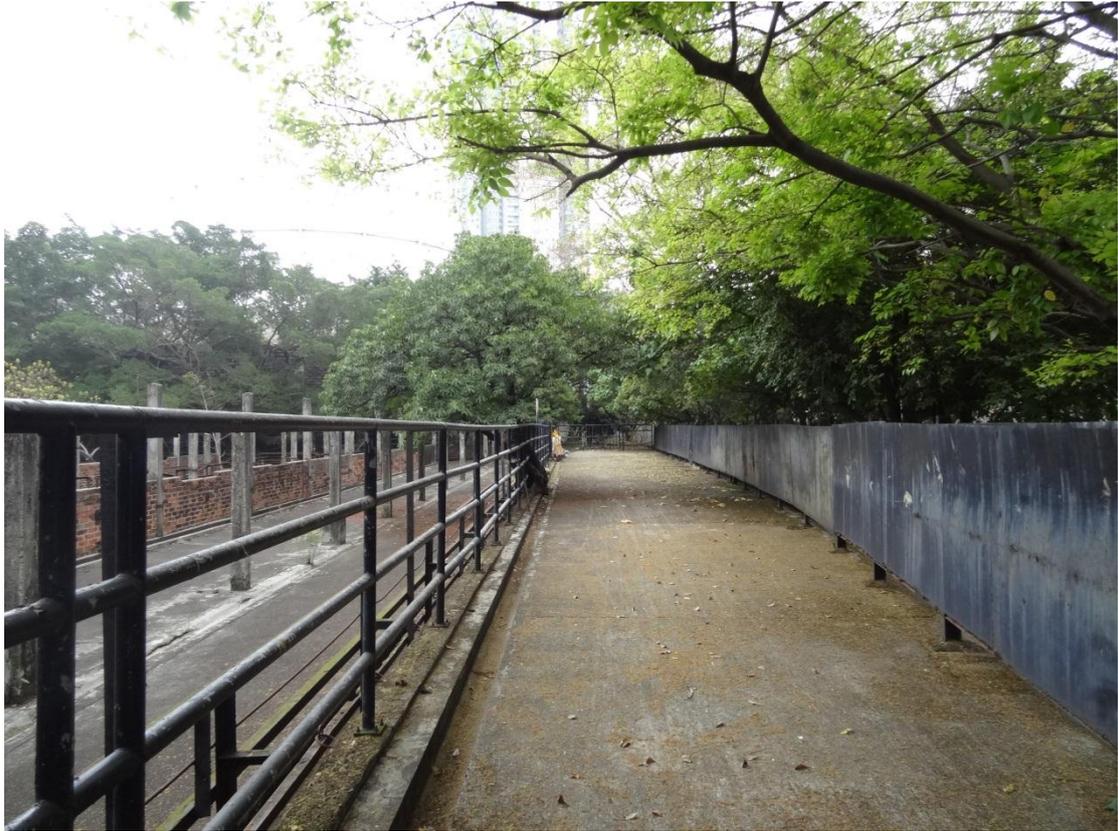
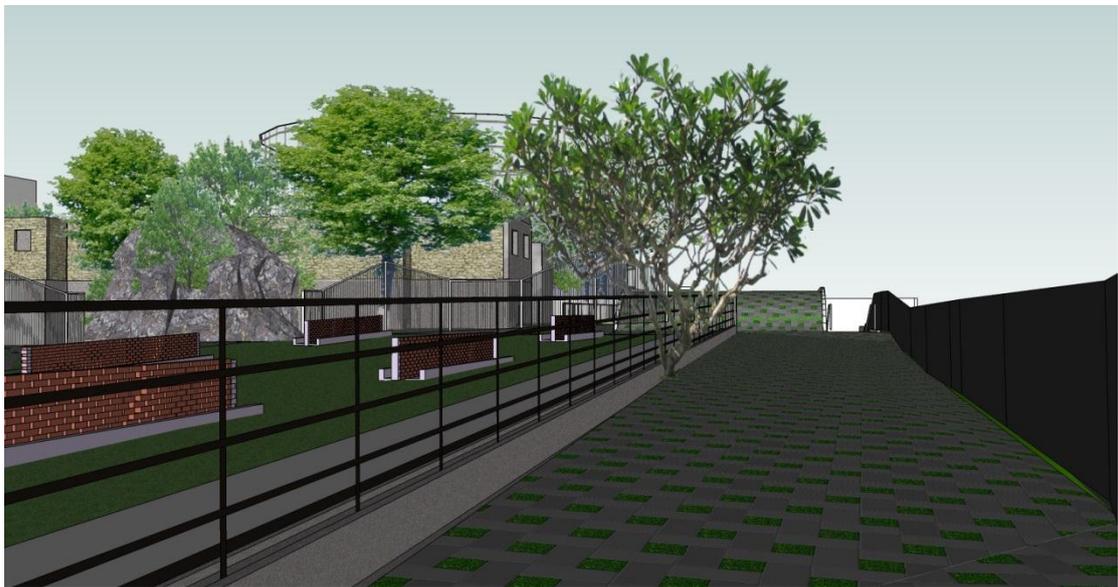
在對整體佈局影響最少的東南角，建造一個公園新入口、貨物起卸區及訪客中心。因應運作所需的所有新輔助設施，皆集中於訪客中心，以減少地點內的新增工程(圖十二)。

圖十二.新訪客中心原址現況和設計方案

- ii) 項目地點之內不會有體積巨大的新建築物。唯一的新輔助設施 - 訪客中心會以最小的體積，放置在對整體佈局影響最少的位置，及以半埋沉的方式，將視覺影響減至最低。
