舊鯉魚門軍營第三座 文物影響評估

建築署

二零一六年九月

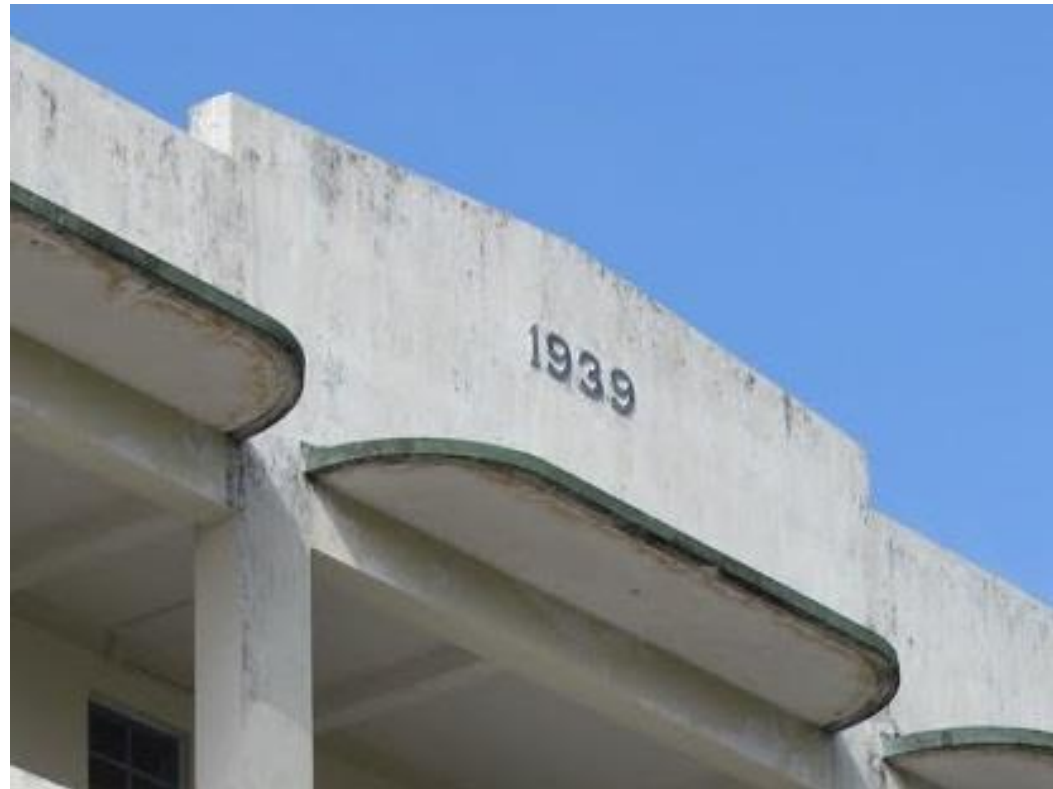
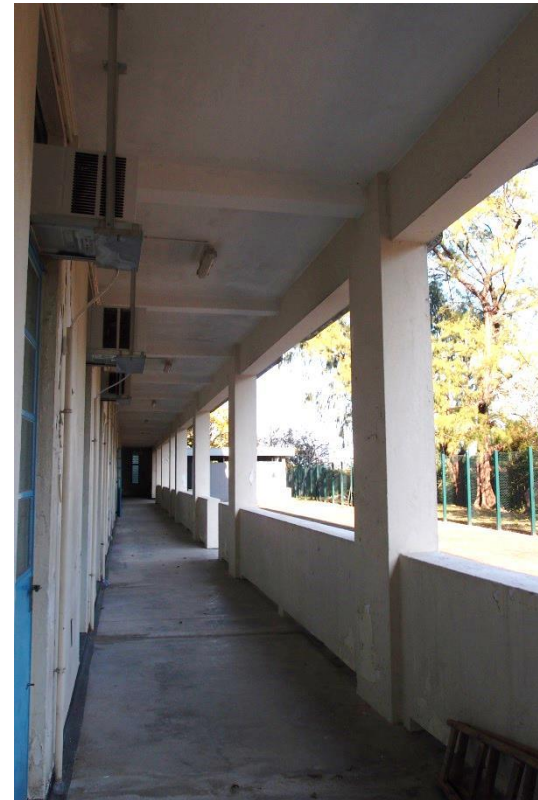
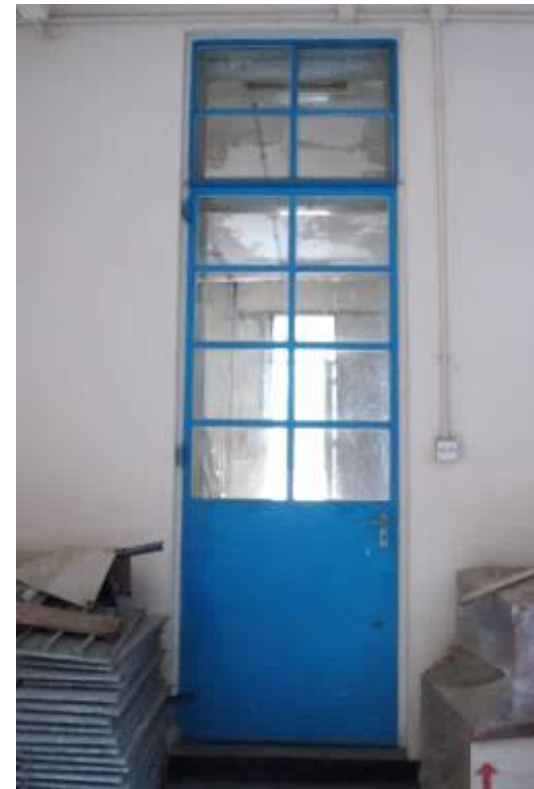
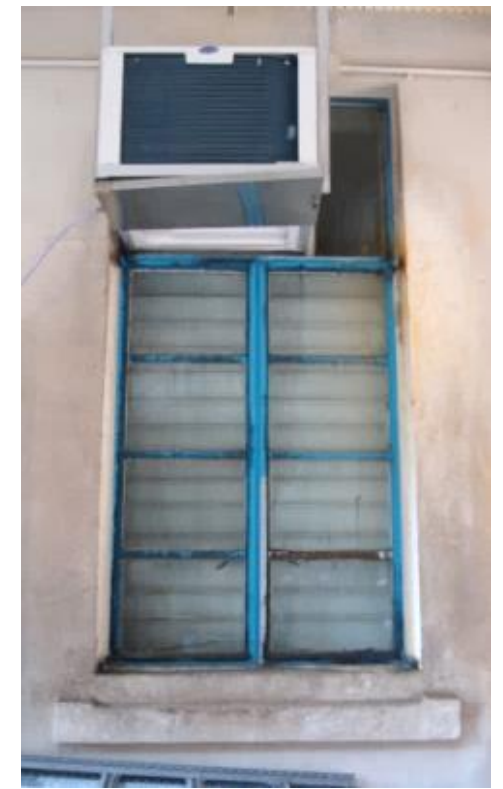
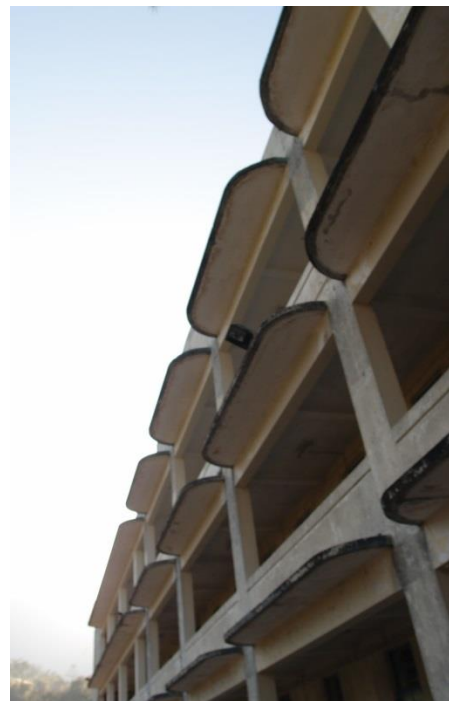
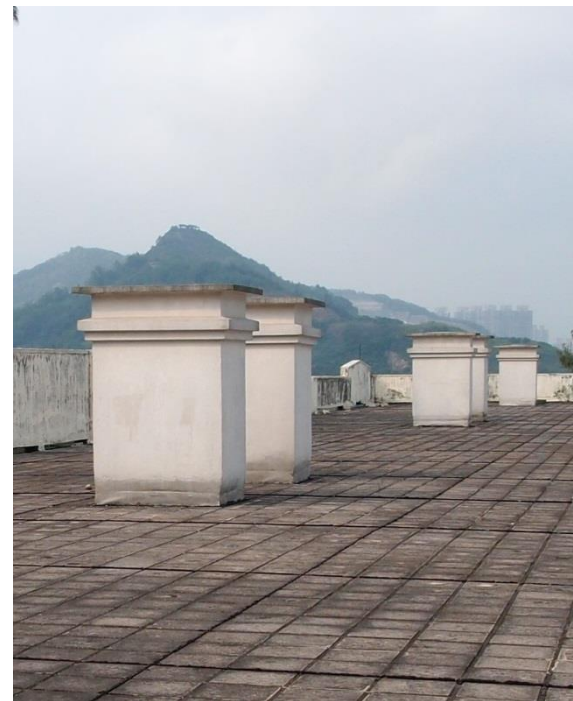
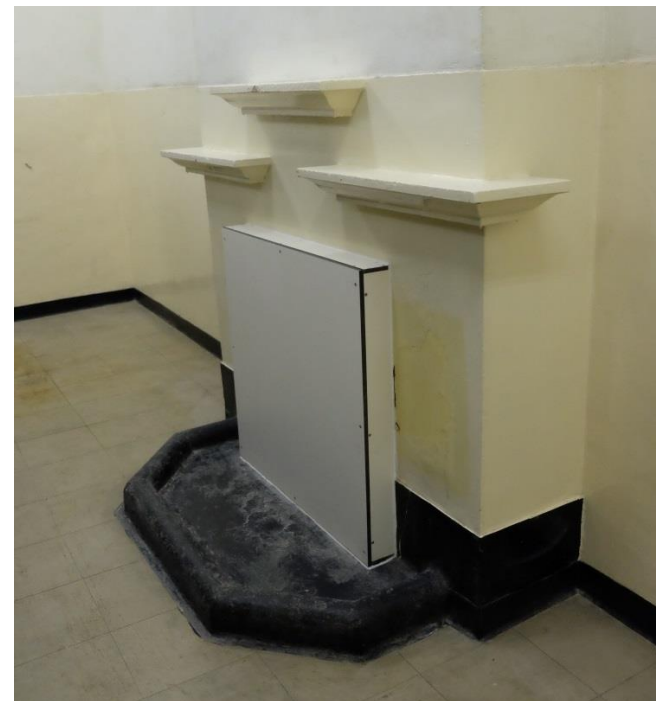
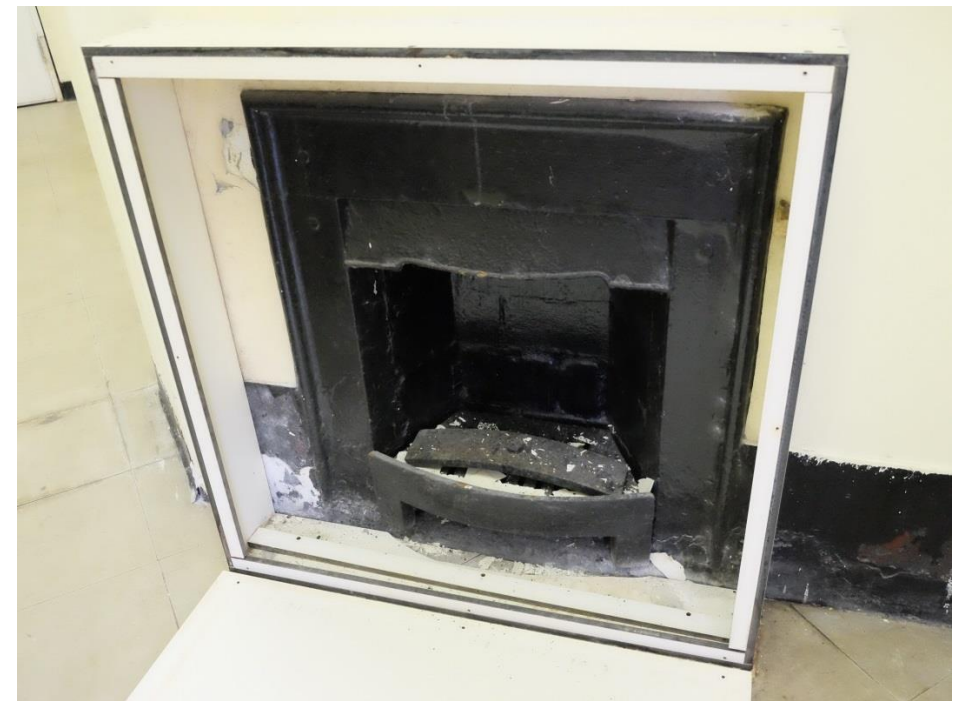
圖 4：重要的建築特色元素

遞進式金字塔形女兒牆-雕刻著建造年份（1939）

開揚的外廊

鐵門

鐵窗

雨篷

煙囪

壁爐

- a. 按最少干預原則保存該大樓及其建築特色的真實性，並應盡量原址保留及修復原來建築的別具特色元素(CDEs)(見圖 4)。
- b. 對原有建築構件所作的改動，應只限於切合新用途的需要，所作改動應盡量減至最少，而且不得損害該建築物的結構完整性。

- i) 修復及活化再利用第三座作為專用檢疫設施
 - a. 在原址保留及修復現有壁爐，並把現時以夾板封堵的壁爐解封，以便資深工人在保育人士指導下檢查壁爐狀況(見圖 4)。
 - b. 局部封閉地面層外廊的兩端，以安置新機器及設備。有關更改應可還原，而且不得對現有矮牆造成負面影響(見圖 7)。
 - c. 在不更改定位的前提下更改門窗用途(把門改作窗或把窗改為門)。把現有門戶改作窗戶使用時，不應更改其孔口，並須參照兩截門設計。至於不宜活化再利用的門、窗孔口，應予保留並鎖上，不宜填封。
