薄扶林道 141 號  
舊牛奶公司高級職員宿舍活化項目  
文物影響評估

## 文物影響評估報告

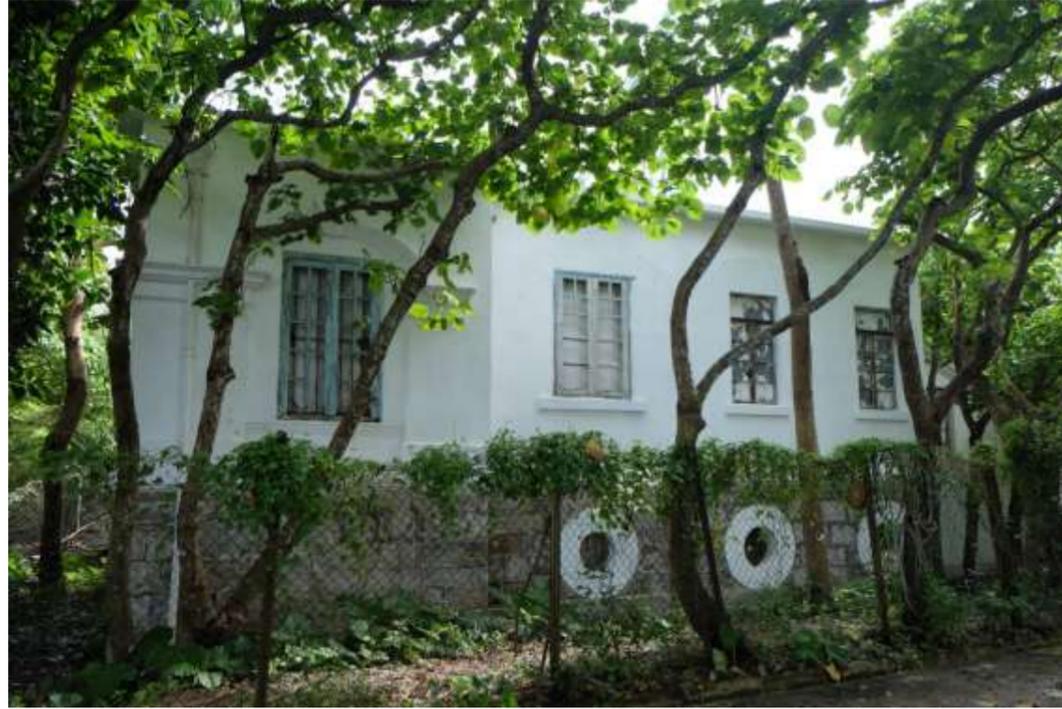
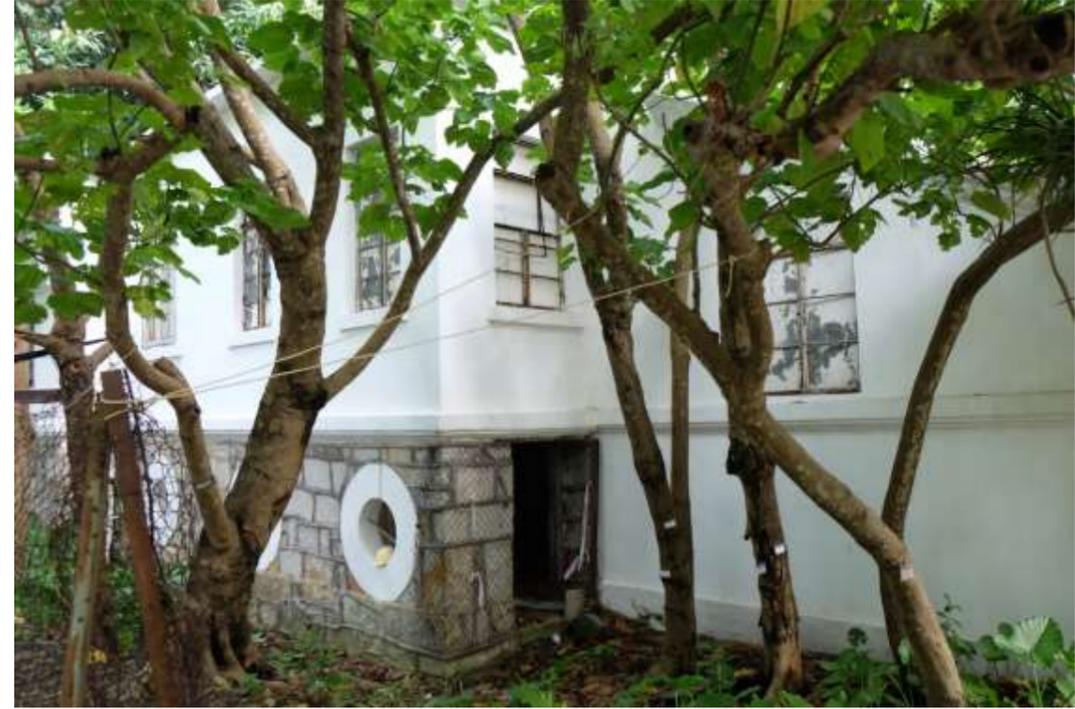
主樓

- (i) 舊牛奶公司高級職員宿舍，原名“Braemar”，由主樓、傭工宿舍和車庫組成。主樓是一幢兩層高建築物，其下層或地面樓層築有特厚的花崗岩石牆，牆上每隔一定距離便裝有圓形窗戶作通風用途。這些花崗岩石牆成為基座，用以支撐具有簡樸的古典建築特色的一樓。建築物每個立面均有不同，但其中一個主要特色是東北面的窗臺。建築物室內主要特點是主廳房內的古式壁爐，還有格板門，以及雕刻細緻的窗框和門框；
- (ii) 職員宿舍建有兩個附屬建築物，包括具有簡樸古典建築風格的傭工宿舍及車庫的單層建築物。這兩個附屬建築物均採用中式雙筒雙瓦金字屋頂；及
- (iii) 舊牛奶公司高級職員宿舍是在香港牛奶公司所餘建築中僅存的高級職員宿舍。該建築物代表了在十九世紀末期和二十世紀初期香港鮮有的住宅建築的風格。這些年來儘管它曾被改建，但大多數的建築特色都予以保留，具有一定的文物建築價值與原真性。

- 外部元素如帶有花崗岩牆基的外牆、窗臺、圓形通風窗戶、與樓板平行帶裝飾線的橫帶以及煙囪等；及
- 內部元素如壁爐、古典建築特色、裝飾線條、牆腳線、花崗岩石牆以及木樓板結構系統等。

- 主樓的屋頂形狀將根據歷史圖像還原為中式雙筒雙瓦廡殿式屋頂；
- 位於主樓和傭工宿舍的煙囪將根據可獲得的資訊修復，修復的煙囪應與現存的煙囪相襯；
- 除了如下的改建工程，建築物的立面不會有任何改動：
  - 重新打開位於主樓遊廊被封閉的開口；
  - 根據建築物消防安全守則以及無障礙通道的要求，在室外新增可達至主樓一樓的斜道；
  - 拆除附於主樓後期加建的平屋頂結構；及
  - 利用車庫後方現有的窗口，改造為新的門口；
- 將主樓的鐵窗還原為木窗，還原的木窗風格與窗格的分割應與現場的相襯。根據歷史圖像及當時的風格，還原窗戶遮篷與百葉窗；及
- 根據歷史圖像及可靠的資料，將傭工宿舍已封閉的窗口還原為木窗。

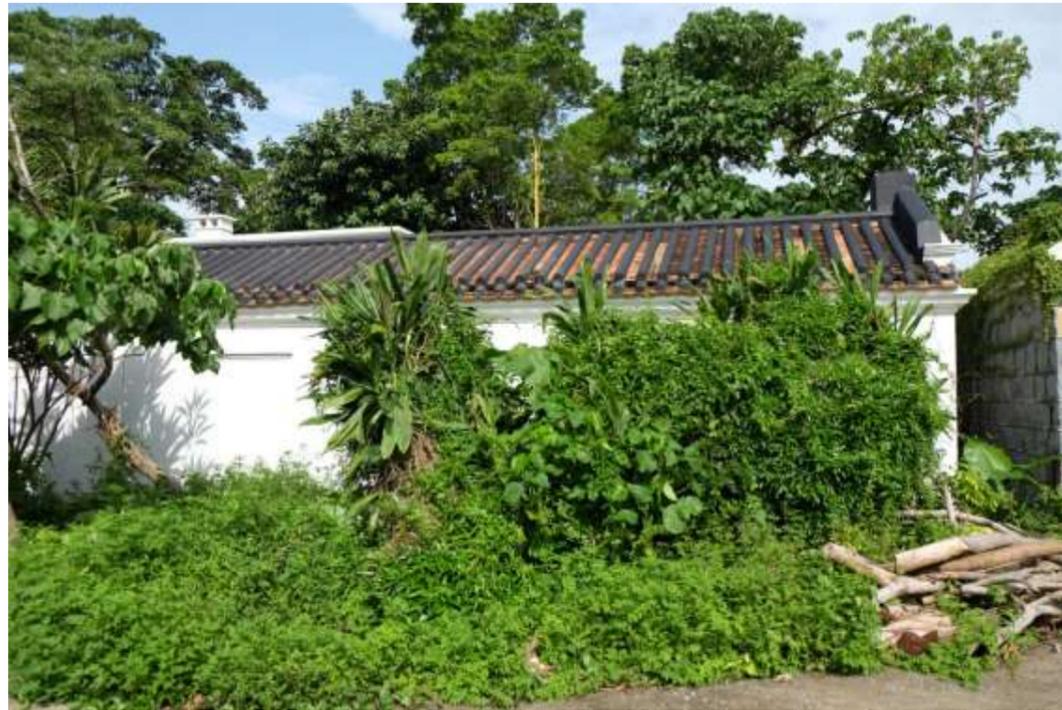
傭工宿舍

- 外部元素如所有外牆、中式雙筒雙瓦金字屋頂和木屋頂結構、帶裝飾線的蓋頂和橫帶以及帶裝飾線的簷篷等；及
- 內部元素如樑托裝飾線條和煙囪殘餘部分等。

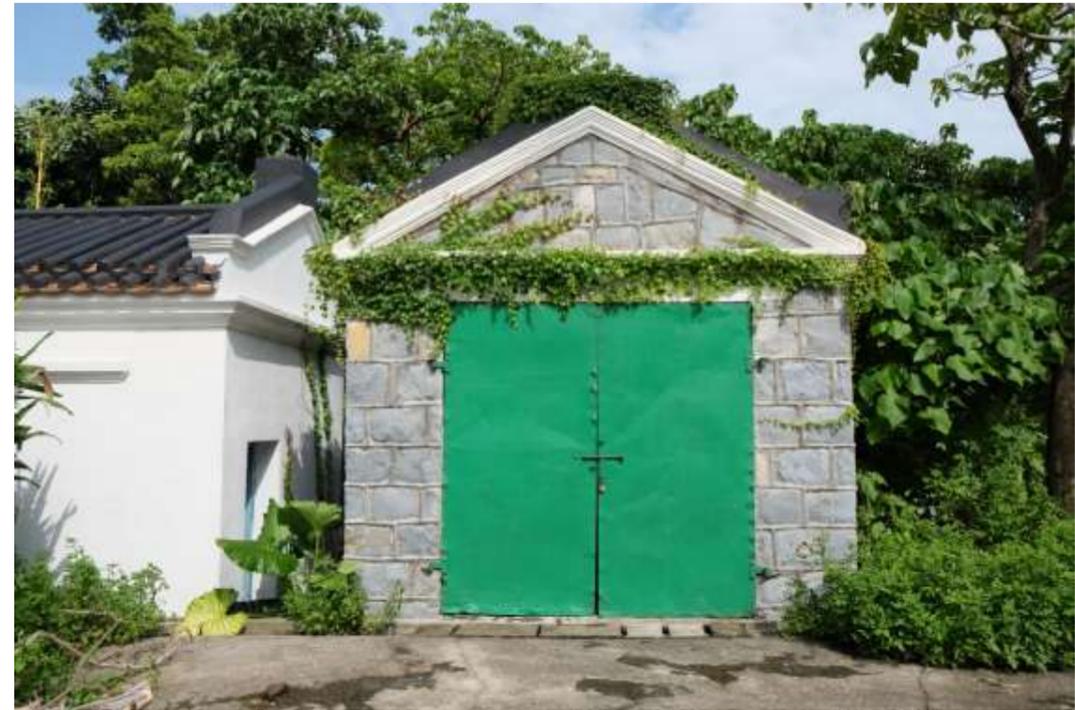
車庫

- 元素如所有帶裝飾線的三角楣飾、花崗岩石塊和接縫的外牆、中式雙筒雙瓦金字屋頂和木屋頂結構、窗簷、窗臺板和鐵門等。

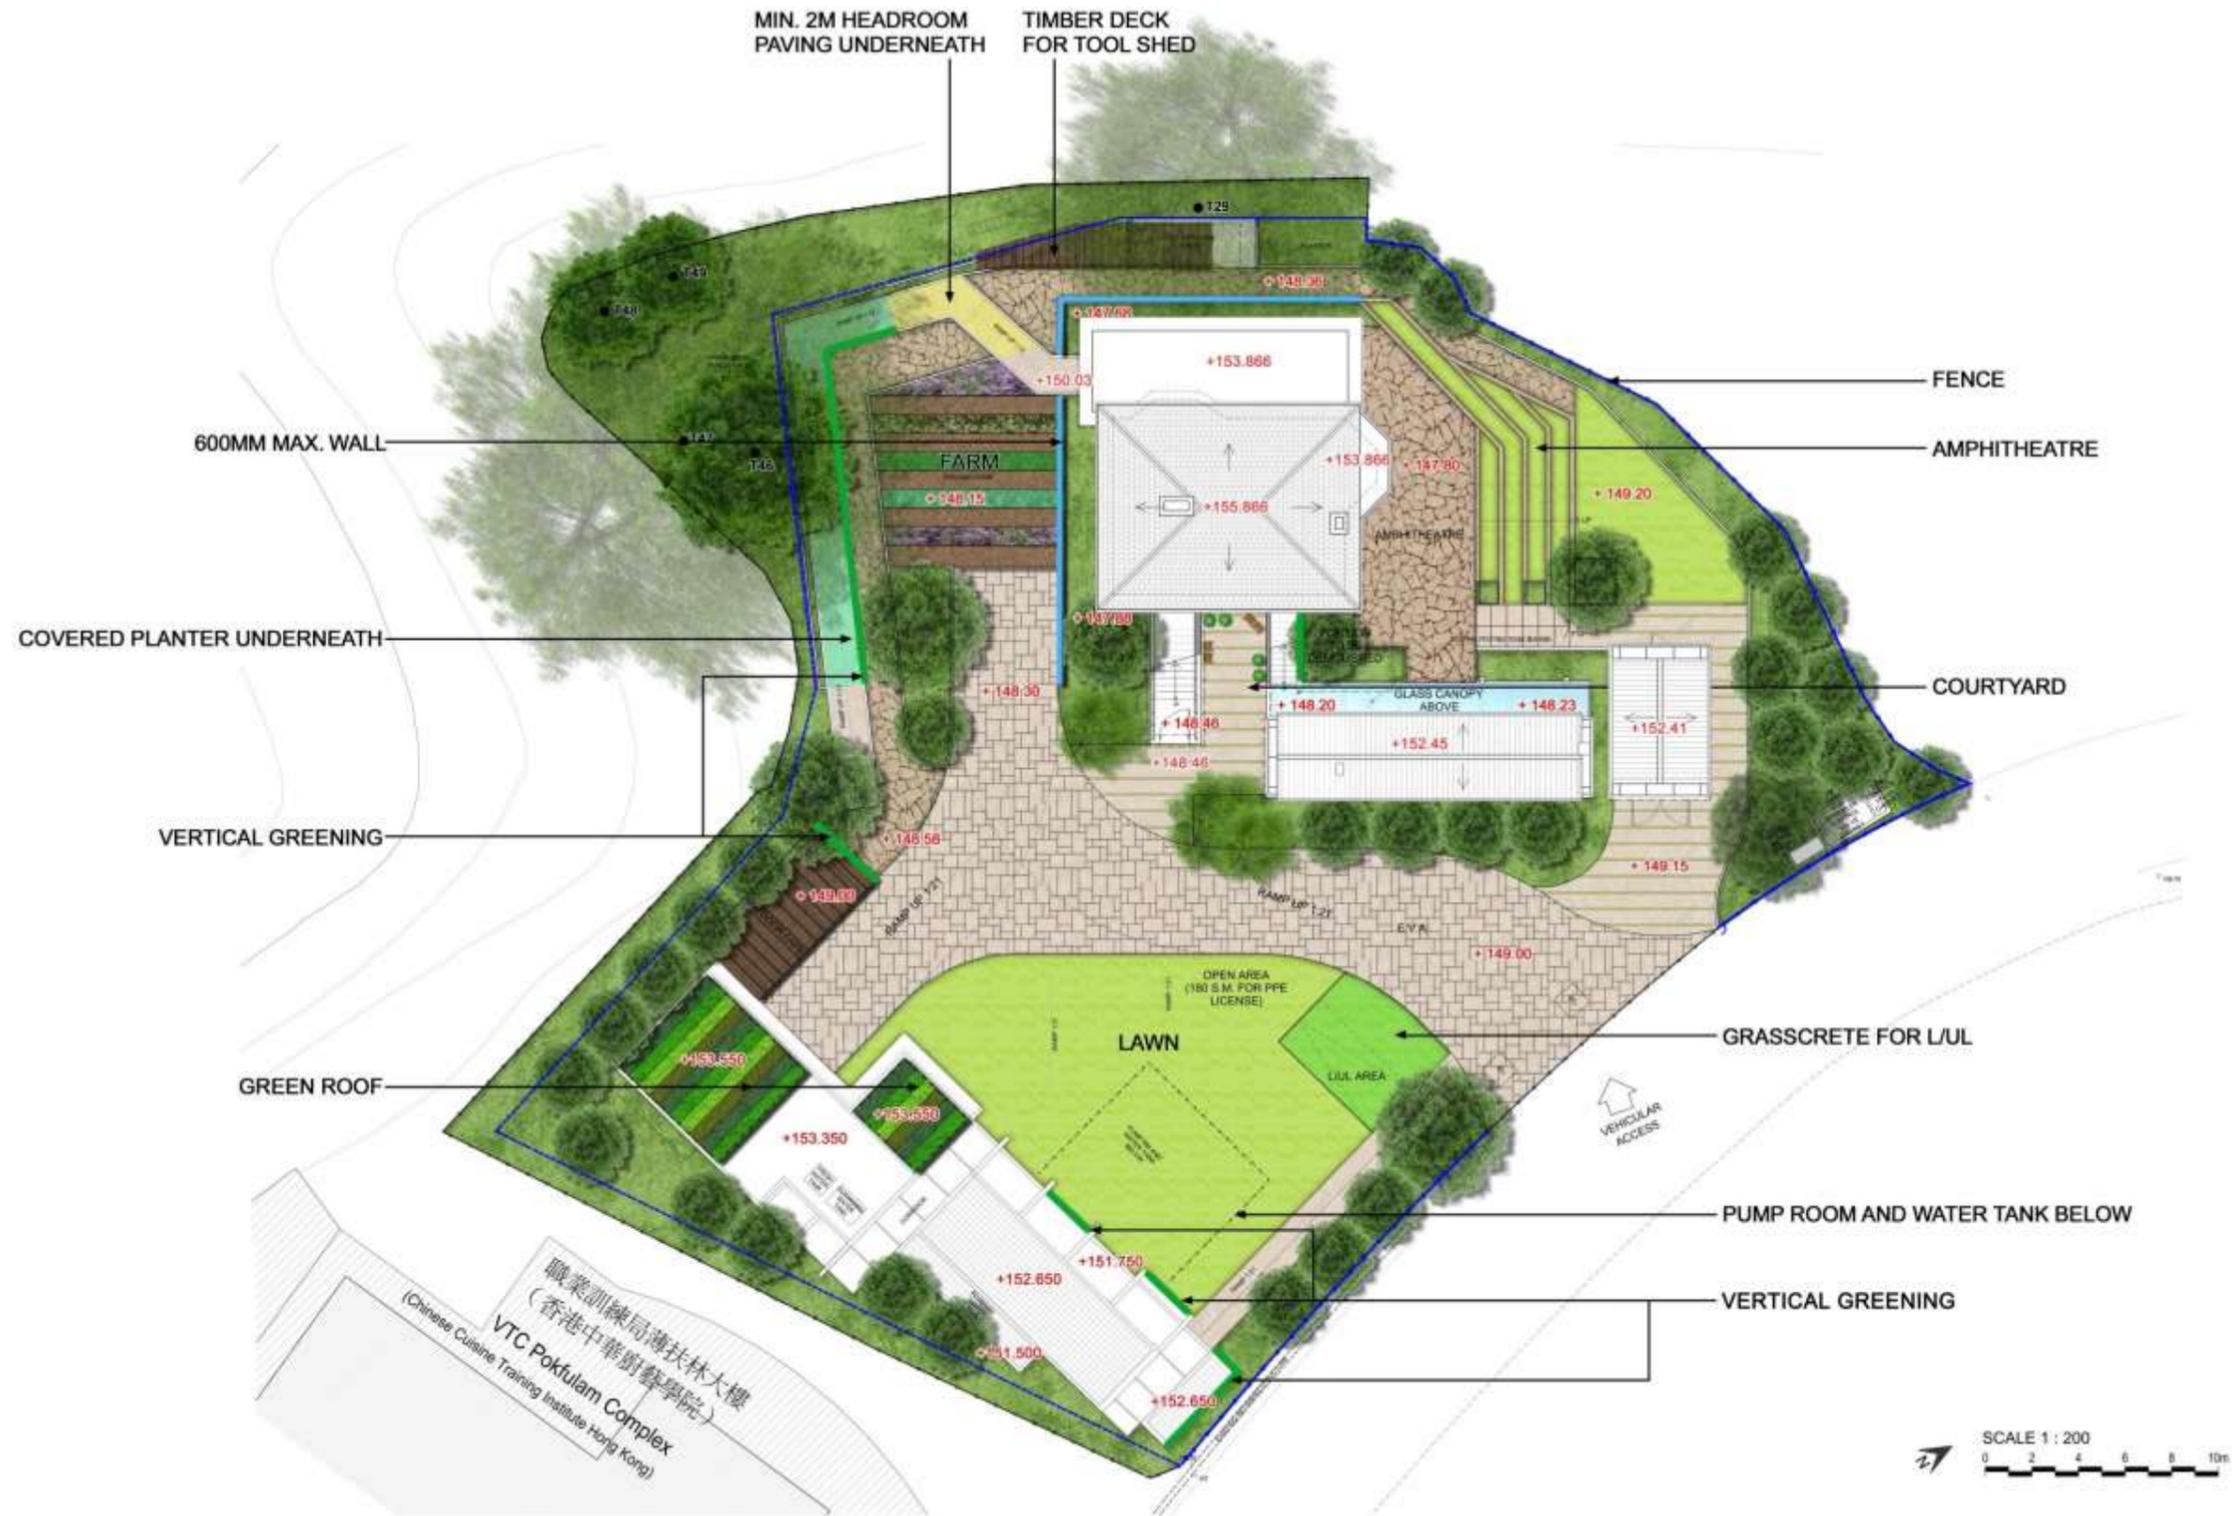
圖三: 景觀建議工程平面圖

- 一) 活著的博物館將會設立於主樓一樓，以展示舊牛奶公司、薄扶林村以及其他組成薄扶林文化地景的文物及歷史記錄;
- 二) 多用途室和活動室將會舉辦保育本土文化、歷史文物和自然環境專題的工作坊;
- 三) 書店將會在傭工宿舍設立，向遊客售賣本土手工藝品和書籍，從而宣揚香港本土的文化與歷史，也為社區居民提供工作機會;
- 四) 車庫將變為接待中心，遊客可以在這裡登記參加導賞活動，獲取當地文化與文物遺產價值的資訊。一些小型的專題展覽也將會在此舉辦;
- 五) 新附屬樓將提供烘焙和乳製品工作坊和餐飲區，遊客可以學習及體驗傳統的食物生產方式以及現代化可持續的生活模式; 及
- 六) 位於戶外的露天劇場讓遊客可以在一個與昔日環境相似且自然的情境中去感受歷史建築。為了鼓勵更多的公眾參與其中，也將在戶外設立一個社區有機農場（景觀建議工程平面圖載於圖三）。

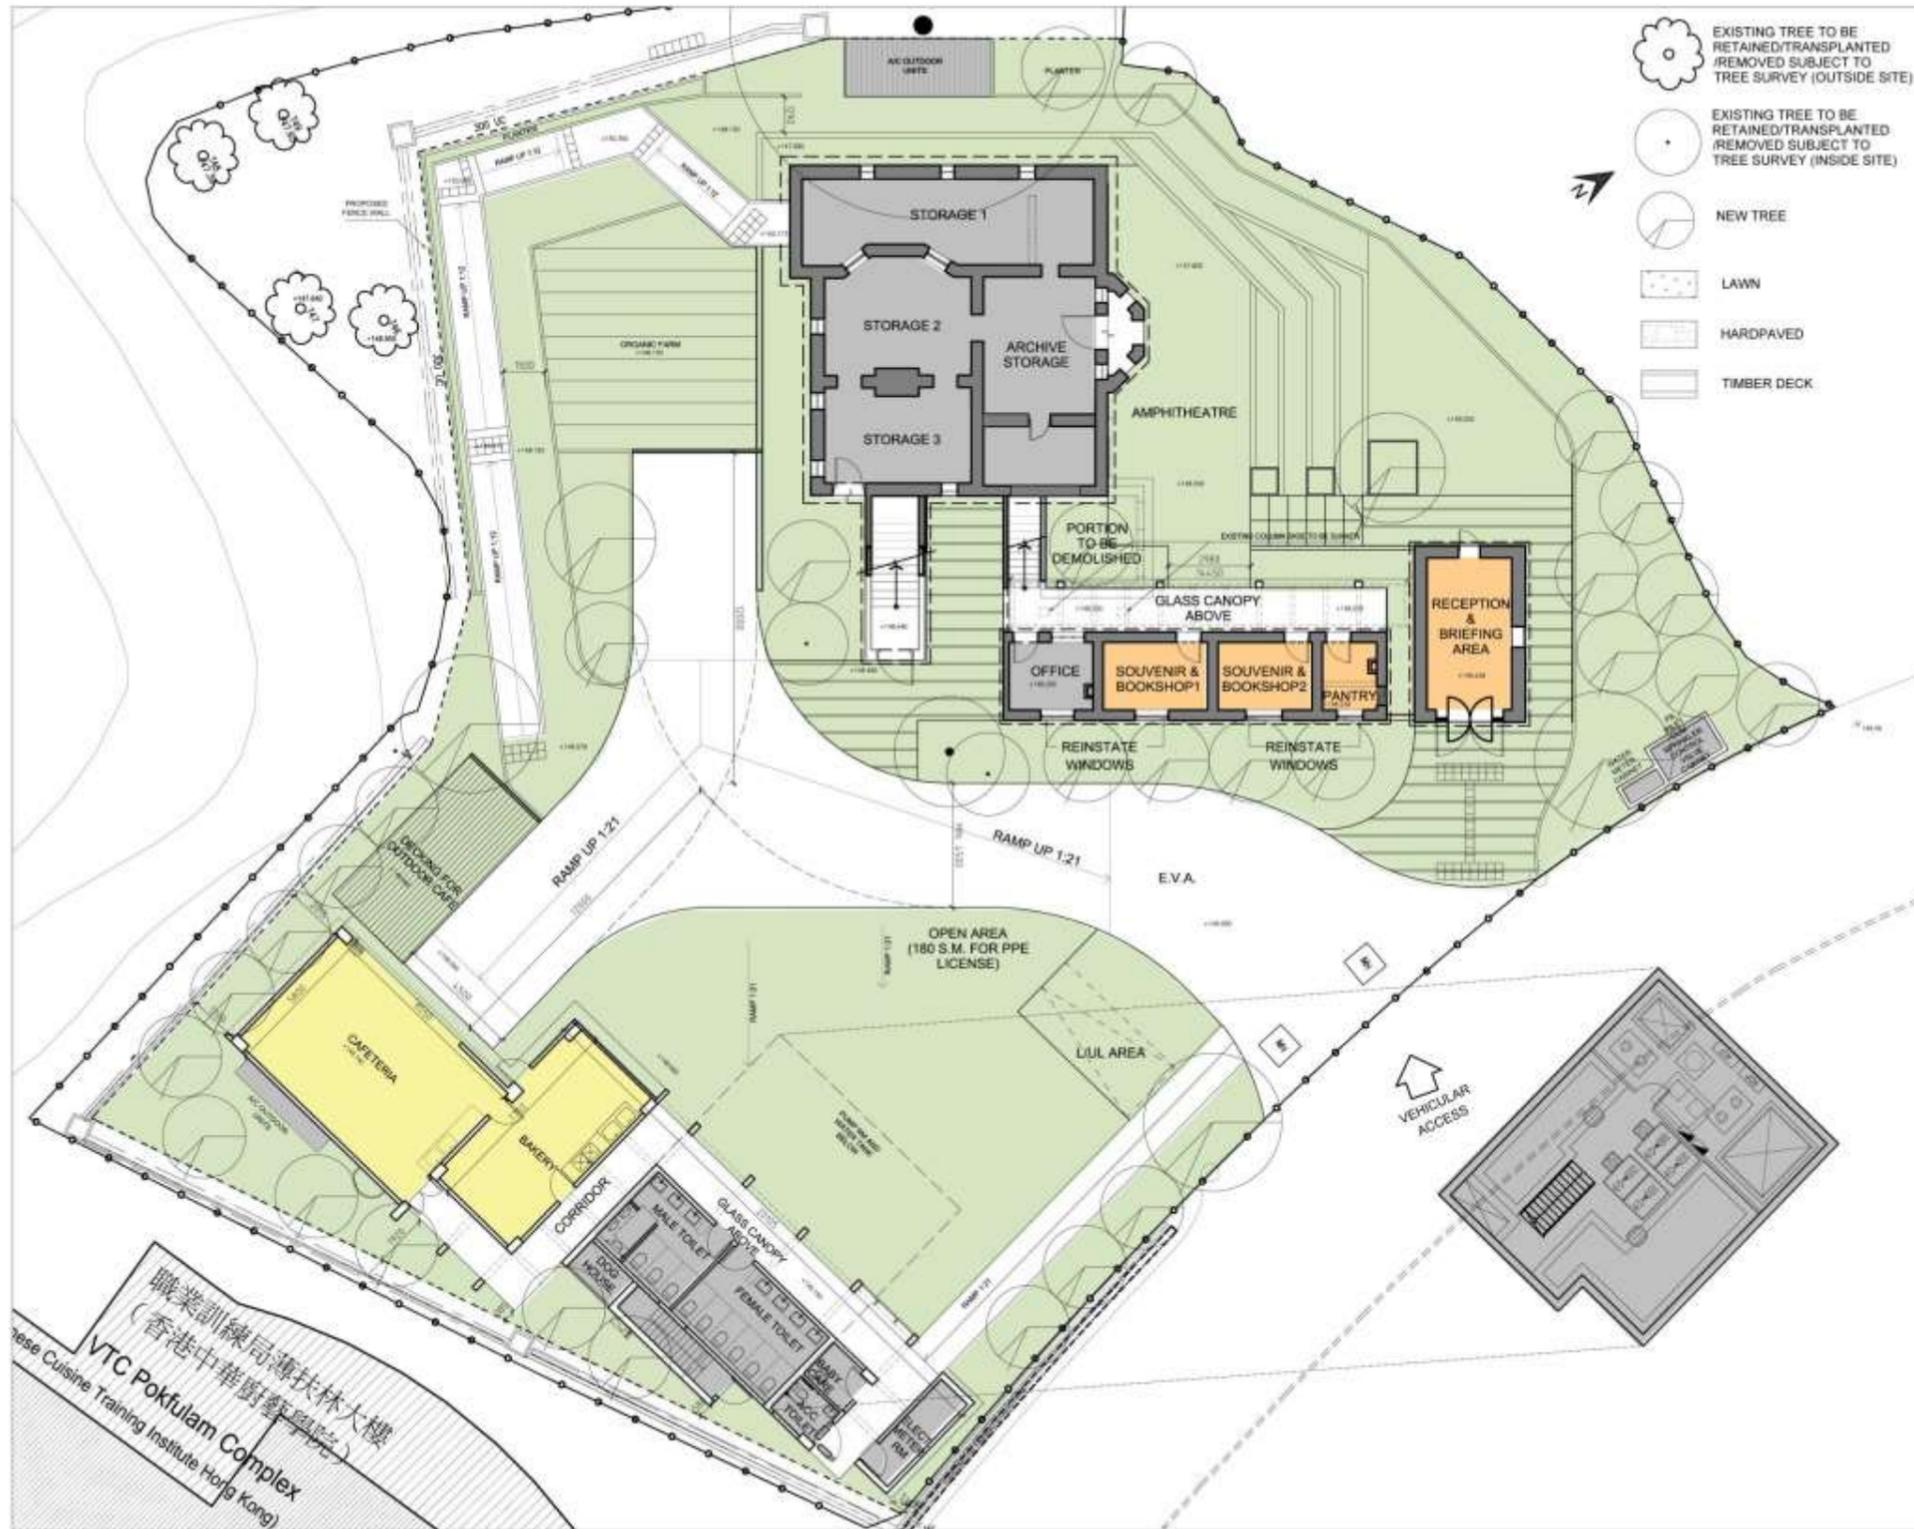
圖四：建議工程平面佈局圖

- (i) 計劃旨在改建及活化舊牛奶公司高級職員宿舍成為活著的博物館、生態歷史研習中心、烘焙和乳製品工作坊、書店及紀念品商店、社區牧場和戶外活動空間;
- (ii) 為了避免對舊牛奶公司高級職員宿舍作出巨大的改動，將會

建一個新附屬樓以作為專題工作坊，從而提高地方價值；及

- (iii) 在傭工宿舍後方新建的玻璃簷篷，不僅在惡劣天氣時提供遮蓋，也可增強對歷史建築引導性。

- 五) 建議新附屬樓的設計不會淹蓋舊牛奶公司高級職員宿舍的建築特色。新附屬樓應選址於遠離舊牛奶公司高級職員宿舍的位置，以將對歷史建築構件的視覺影響減至最低。新附屬樓的外貌將會用上與原有建築相容但又可分辨的設計，高度亦將不會超過主樓的簷口線;
- 六) 位於傭工宿舍後方的玻璃簷篷將會採用獨立、輕巧的結構，以將對傭工宿舍後立面的視覺影響及干擾減至最低;
- 七) 新加的屋宇設備管道將集中一起進入建築物內，以減少在牆上開設的洞口。任何室內設備的管道和機械將會置於不顯眼的位置;
- 八) 為減小新機電設備佔用舊牛奶公司高級職員宿舍的空間，新機電設備將會部分安裝於地底，以保留休憩用地的開闊感，並將對舊牛奶公司高級職員宿舍的視覺影響減至最低;
- 九) 水錶、煤氣控制閥額消防入水掣機箱應選址於遠離歷史建築且避免對其造成視覺影響的位置。機箱的高度和體積將盡可能減小，並在設計上與原有建築相容;
- 十) 新圍欄在設計上應採用簡樸的設計，並且不應對歷史建築造成嚴重的視覺影響。工程將不會阻礙由舊牛奶公司高級職員宿舍、辦公室主樓及牛房、伯大尼和東博寮海峽所串聯成的文物景觀線;
- 十一) 在改建工程進行前，將為原來的舊牛奶公司高級職員宿舍用地進行測繪和攝影記錄。改建工程完成後的記錄圖則會在完工後呈交予古物古蹟辦事處;
- 十二) 在改建工程進行期間將會進行定期監測，並制定保護措施以防止工程對具有重要性的建築特色元素造成損害; 及
- 十三) 在改建工程期間及未來營運時的相關翻新和保養工程應遵循文物影響評估報告中定下的原則。

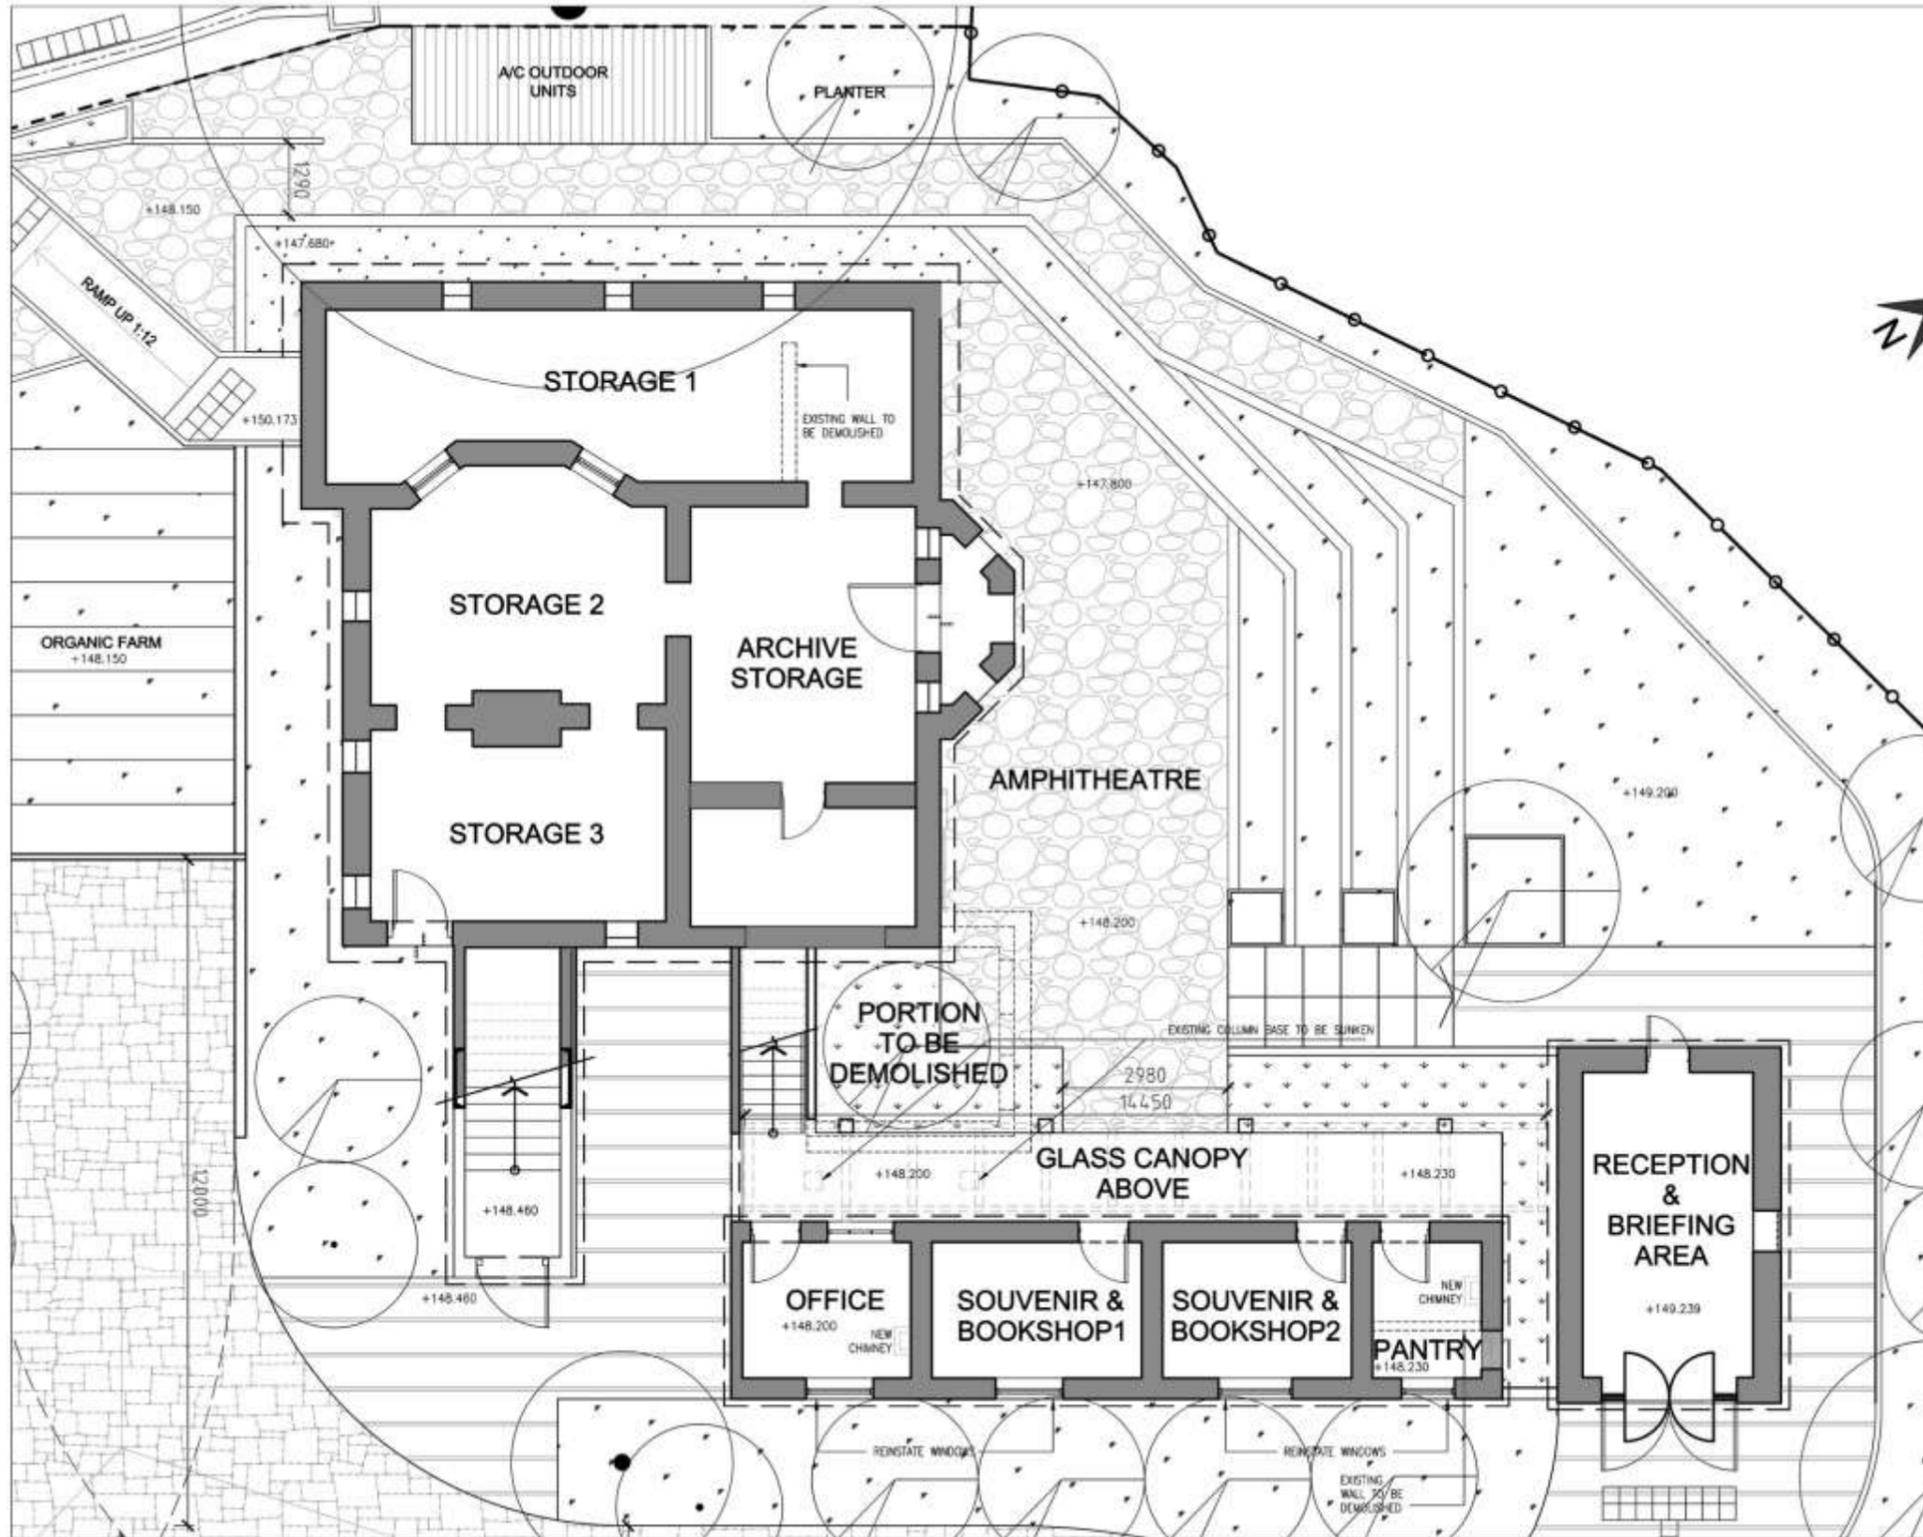
圖五：歷史建築地下建議工程平面圖

- 除了移除如下構件，室內的佈局及間隔將會大致上得到保留：

- 後期加建於主樓一樓遊廊及地下樓層の間隔牆;
  - 為了迎合新用途，傭工宿舍現有廁所内的間隔牆將會被拆除;
  - 盡可能地修復現有的木樓板，只有在不可修復的情況下予以重建; 及
  - 為了滿足現行的消防逃生及無障礙通道法規，部分現有的窗戶和門將會被改良。改良設計方案將會與原有的設計相襯。
- (iii) 保留以供應歷史詮釋之用的建築構件
- 主樓立面上的圓形通風窗戶;
  - 主樓原有的壁爐和煙囪;
  - 主樓外部和内部的花崗岩石牆;
  - 主樓外部和内部的古典建築元素; 及
  - 傭工宿舍和車庫的中式雙筒雙瓦金字屋頂。
- (iv) 為符合建築物條例的法定要求或其他現代要求的改善工程
- 為提供無障礙通道和逃生途徑而加設通往主樓一樓的新斜道;
  - 為符合逃生途徑要求，通往主樓一樓的樓梯需要加裝扶手。具體工程視乎屋宇署的批准，如方案不獲批准，將會在現有的樓梯間加設自動防火門;
  - 為符合法定要求而在現有的矮圍欄後加建新防護欄;
  - 為木樓板結構加裝防火材料;
  - 為符合消防安全守則，為主樓現有窗戶加設防火玻璃;

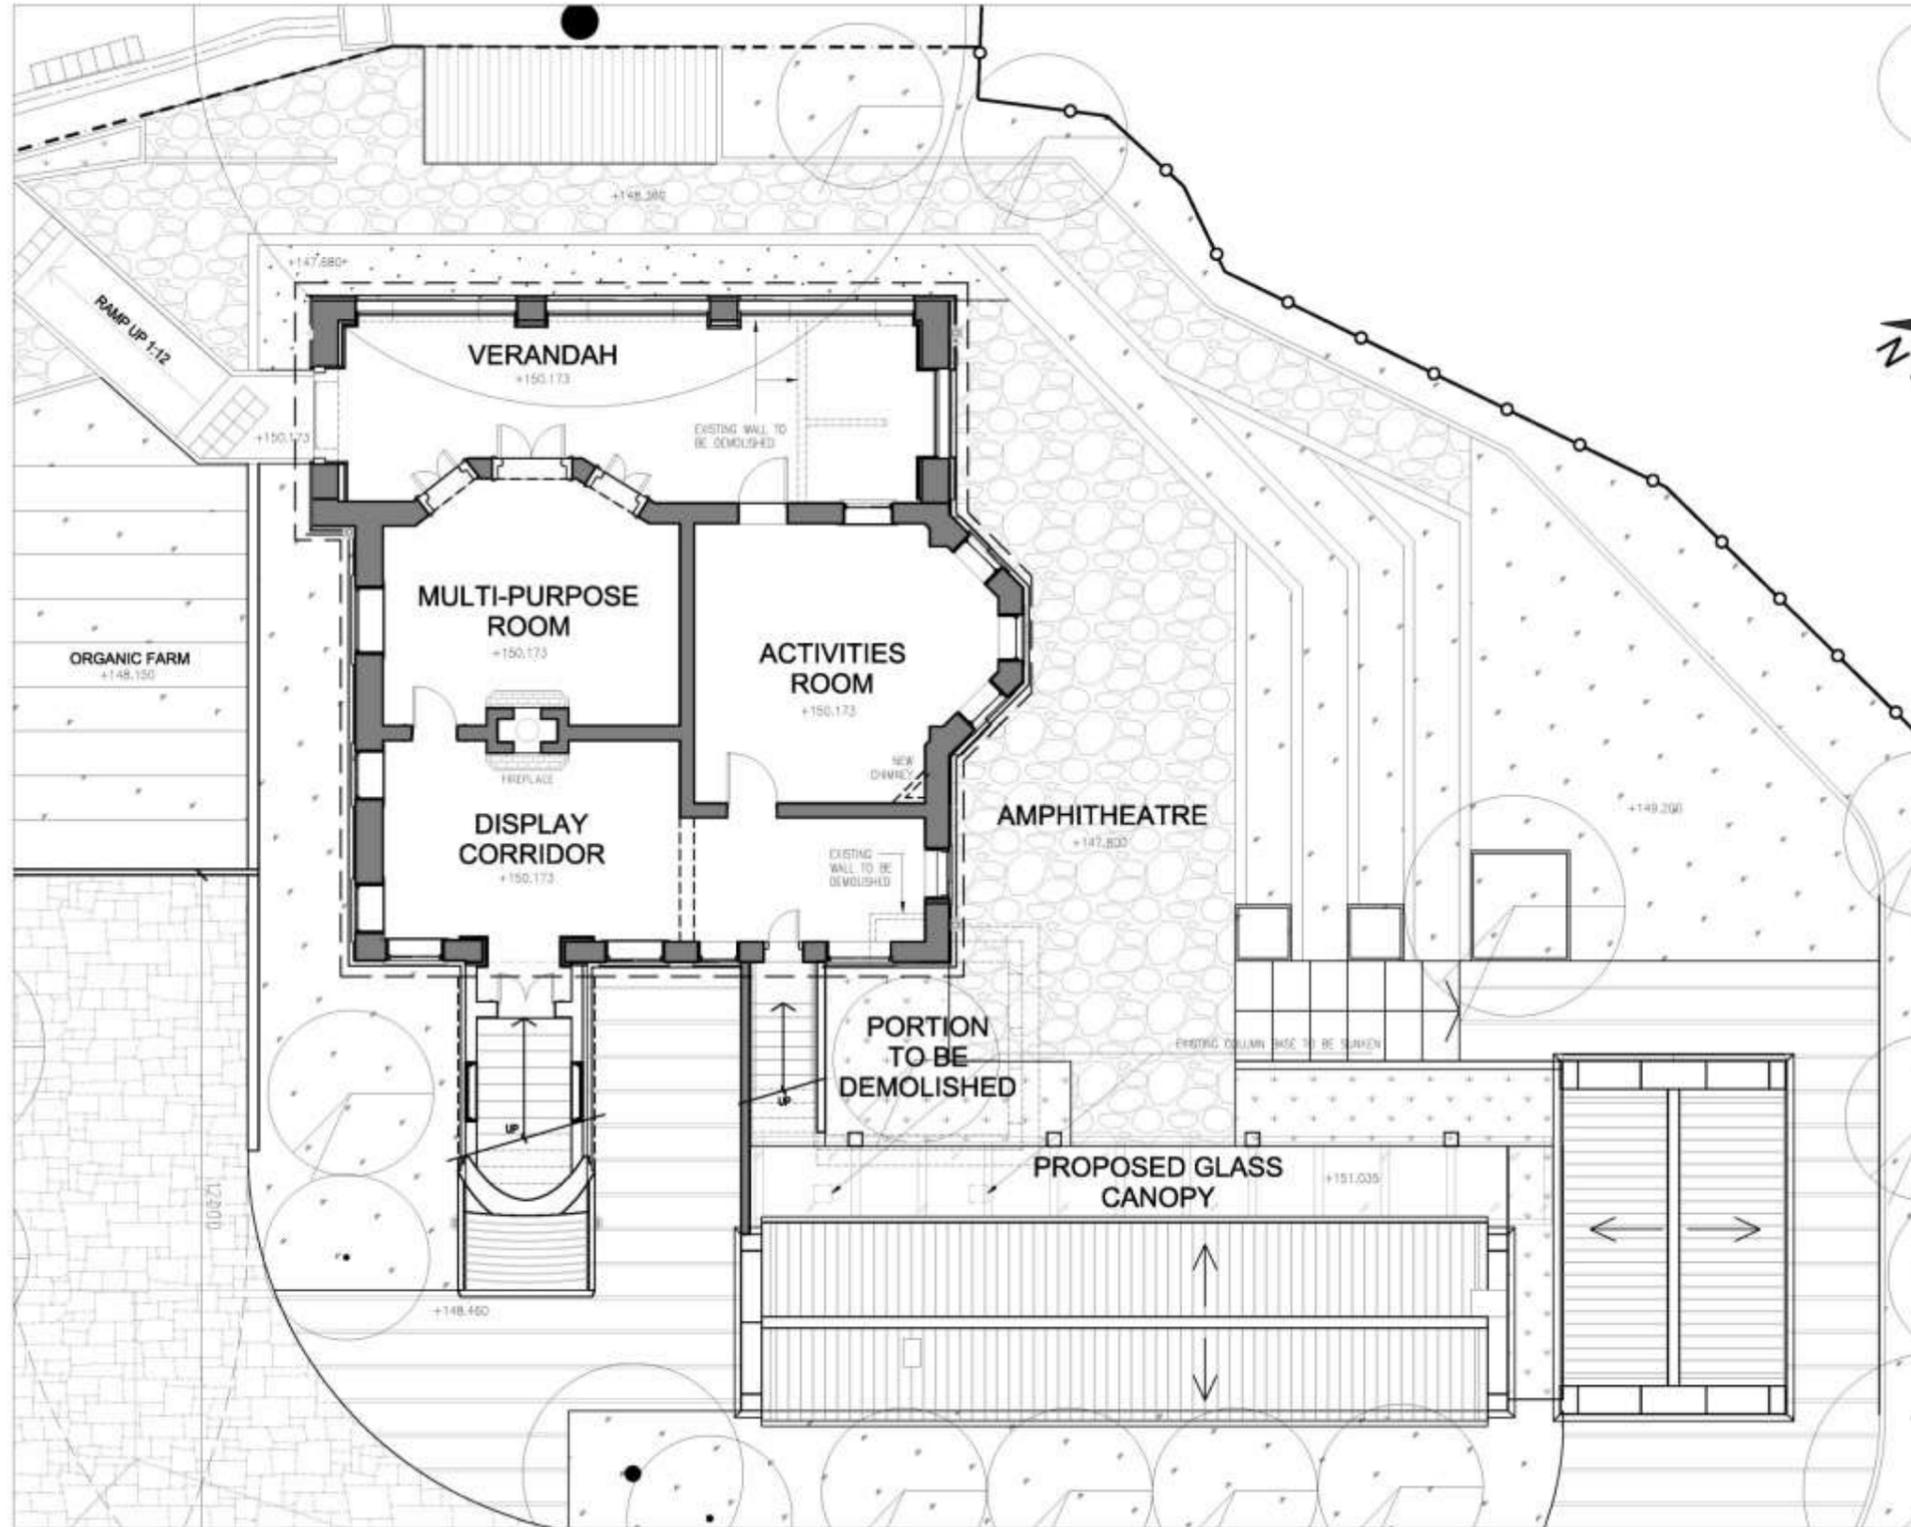
圖六：歷史建築一樓建議工程平面圖

- 為符合消防安全守則，為遊廊的現有門口加設防火門;
- 為符合消防安全守則，在一樓的活動室開設一道新門。並在地下樓層的檔案室開設一道新門，以利用空間和作修繕用途;
- 提供緊急車輛通道和消防裝置及設備;
- 空調室外機組將會位於主樓的後方;
- 電力系統的有關裝置位於新附屬樓內;
- 水錶、煤氣控制閥和消防入水掣機箱將會在用地入口處旁設立; 及
- 為增強安全保障，更換現有圍欄。

- 一) 為提供無障礙通道和逃生途徑而加設通往主樓一樓的新戶外斜道選址於一個遠離歷史建築及較不顯眼的位置，以將對歷史建築物和休憩用地的視覺影響減至最低。斜道是一個獨立的結構以提高可還原性，並將減低對歷史建築結構的影響。同時，斜道將會用上與原有的建築相容但又可分辨的設計;
- 二) 位於主樓遊廊的新防護欄將採用簡約、並與原有建築構件可分辨的設計;
- 三) 如木樓板有重建的需要，工程將會遵循現有的結構系統，並利用現有的承重磚牆或石牆以避免加建立柱。增設的防火材料將會用上與原有結構系統可分辨的設計;
- 四) 防火玻璃將會安裝在內部，對原來的鐵窗外貌不會造成影響;
