啟德龍津石橋保育長廊
文物影響評估

建築署

二零一七年九月

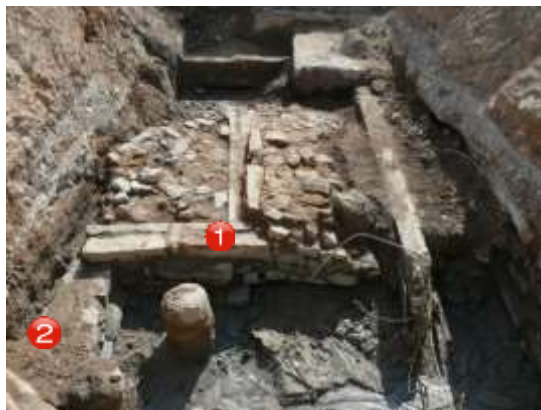
圖 4：(1) 南牆基，(2) 東牆基。

接官亭是一座以青磚和石建造兩層高的中式重簷式廡殿，設有凹斗式入口，門頂有「龍津」二字的花崗岩匾額，匾額兩旁綴有壁畫（圖 17）。可是，過去數次的考古發掘只發現南、東、西的牆基和兩塊地腳花崗岩板。

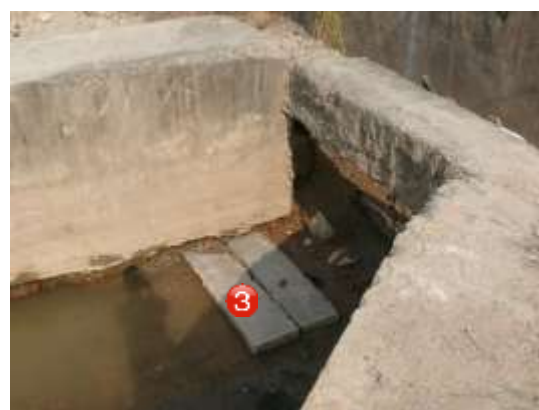
圖 5：地腳花崗岩板

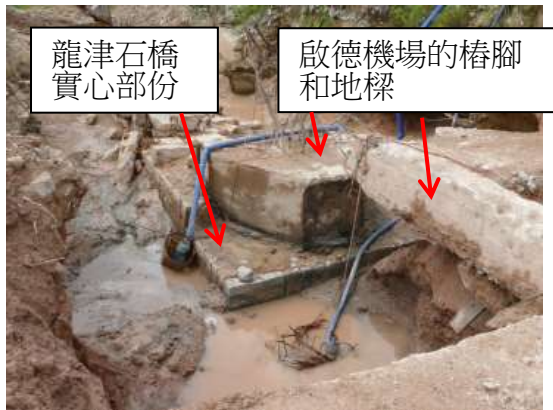
圖 6：龍津石橋實心部分南端

與九龍城陸地和接官亭相連接為龍津石橋實心部份，此部份的花崗岩板排列方式與九龍寨城城牆相似。正如歷史照片所示，預製的岩板橫放在五層以縱向排列的預製岩板之間，這結構有助鞏固牆身，中國傳統民居的磚牆也採取相似的排列方式。

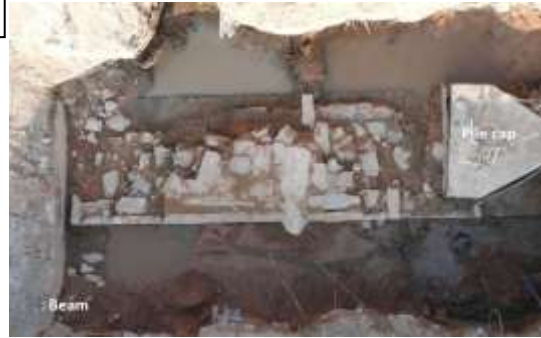
圖 7：龍津石橋實心部分鳥瞰圖

- (iii) 雖然大部份遺蹟將挖掘至主水平基準以上 1.2 米（完成水平），但第 12 號和第 13 號橋墩、第 13 號和第 14 號橋墩之間，承托著花崗岩橋面板的泥土將保留；第 18 號和第 19 號橋墩、第 19 號和第 20 號橋墩之間的混凝土橋面板及與之相關的泥土結構亦將保留，以穩定遺蹟結構。
- (iv) 清除啟德機場的地基結構及所有後期加工的混凝土部份，除了登岸碼頭上 1892 年、1910 年代、1920 年代及 1930 年代的混凝土後期修建部份，以及第 18、19 和 20 號橋墩之間的混凝土橋面。
- (v) 龍津石橋深具建築價值，它是少數香港僅存的清代廣東石橋建築。成六邊形平面的花崗岩板以「丁順建築法」建造，這種施工方法常見於清廣東河橋。為更有效展示龍津石橋的施工方法和用料，建議可將其中一座橋墩挖掘至底層（主水平基準以下 0.1 米）。第 17 號橋墩於過去考古發掘期間，已發現其九層花崗岩板結構中，八層均能保存，屬較為完整的遺蹟，因而被選作重新挖掘及展示。
- (vi) 龍津石橋實心部份是另一個主要部份。根據考古發掘，五層花崗岩塊（長約 5.5 米）和一層預製的部份地基石塊仍然留在第 2 號探方（2008-2009 年的考古發掘稱之為 T3b），因此建議挖掘至主水平基準以上 0.6 米作展示。
- (vii) 儘管將 SP17 和第 2 號探方遺蹟分別挖掘至主水平基準以下 0.1 米及 0.6 米以上可能遇上地下水的處理技術和管理問題，也要特別注意雜物掉進較大空隙等問題，但這設計可讓參觀者更全面地看到龍津石橋的建築方法和用料，有助欣賞龍津石橋的價值。
- (viii) 雖然在考古發掘報告中，可見實心部份被啟德機場大樓的地樑截斷，但未被深入挖掘的實心部份底部可能仍然是一整體。設計鄰近第 2 號探方和地下購物街的

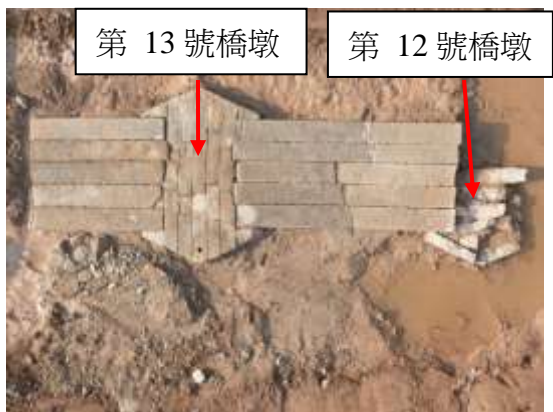
圖 8：第 12 和第 13 號橋墩之間的橋面

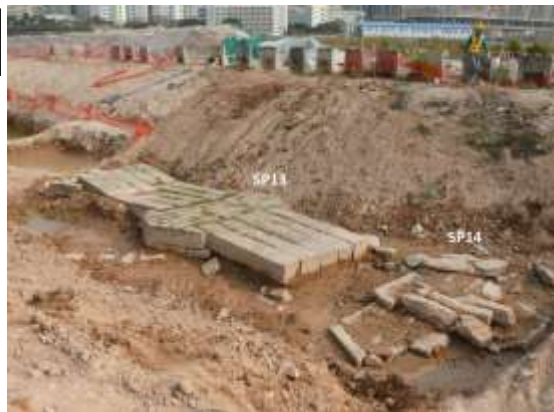
圖 9：第 12 至第 14 號橋墩遺蹟

海岸部份為橋墩結構。2011 至 12 年考古發掘發現 20 座石橋墩，每座橋墩均由多個部份組成：頂部的花崗岩橋面板，以及以「丁順建築法」由九層花崗岩石條建造的六邊形柱體（這種構造又名「分水尖」，平面呈六邊形的建造方式可減少波浪和潮汐對橋樑的影響，增強穩定性。這樣的設計類似中國的其他柱橋），橋墩底部由尺寸超過 50 厘米的巨石組成，巨石之下以木樁插進海床，以固定底部結構。木樁頂部由木板和基石造成平台，承托花崗岩結構。一般相信，木樁藉著垂直的處理，達到在支撐上方橋墩的效用。

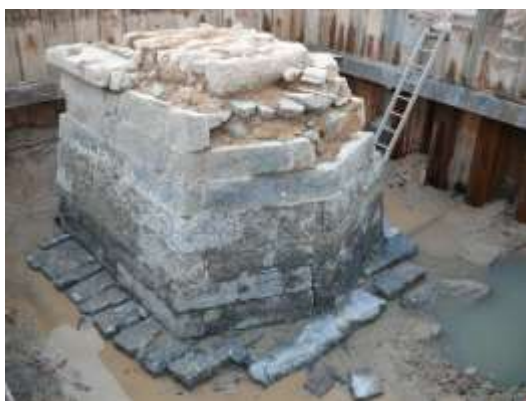
圖 10：第 17 號橋墩遺蹟

- (ix) 為了讓參觀者更近距離及有更多空間觀賞第 17 號橋墩遺蹟，該遺蹟東北面的走廊將會擴大，第 17 和第 18 號橋墩之間將建造一條連接通道。兩座橋墩之間的空間有限，為讓第 17 號橋墩底部更易被看到，連接通道訂為 1.5 米闊，此闊度允許兩架輪椅同時通過。連接通道的地基／柱將位於兩座橋墩之間的範圍之外，以避免損壞遺蹟。
- (x) 由於現場的空間有限，前九龍城碼頭的地基將被覆蓋，以便在龍津石橋的鄰近地方闢出休憩空間，以便舉行文物及社區相關活動供公眾參與。
- (xi) 新設施設計需與龍津石橋兼容，選擇顏色和材料需以突顯主水平基準以上 1.2 米的遺蹟及地下一層的遺蹟為原則。
- (xii) 為了展示遺蹟而需進行的挖掘工作有可能會對遺蹟構成不良影響，會透過執行 8(c)段所列的監控措施將防止或把不良影響降至最低。
- (xiii) 參觀者可在不同距離、高度的觀賞空間，即連接通道、連接橋、走廊欣賞龍津石橋遺蹟，包括接官亭、龍津石橋實心部份、橋墩、登岸碼頭、1924 年海堤和 1933 年堤道遺蹟。設有展板的詮釋區將設於遺蹟展示區周邊，以講述龍津石橋的故事。

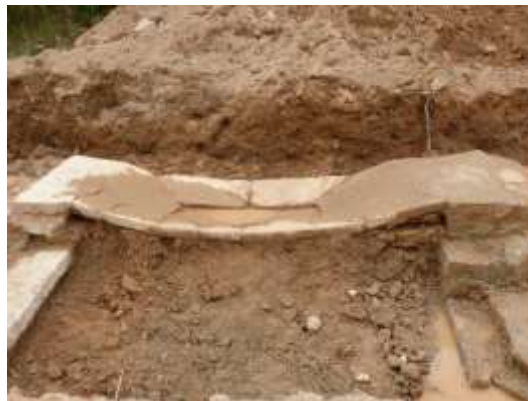
圖 11：第 19 與第 20 號橋墩之間的部分混凝土橋面

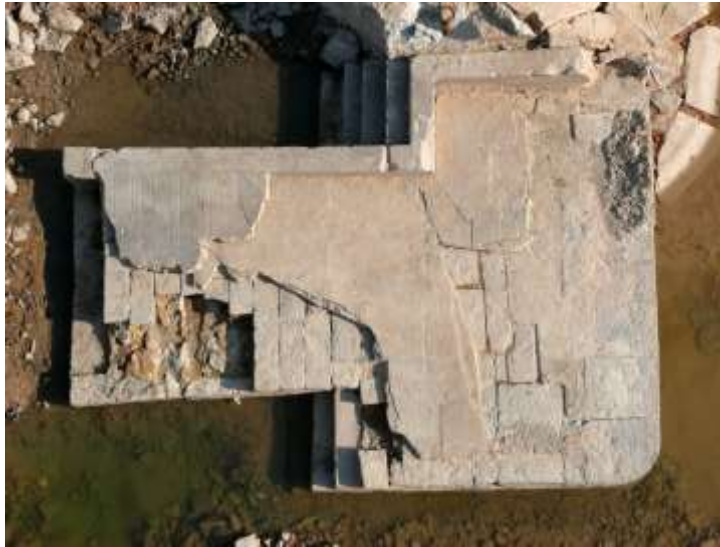
圖 12：在龍津石橋碼頭花崗岩結構上的 1892 年、1910 年代、1920 年代、1930 年代的混凝土後期修建部份。

條建造，並在東北和東南兩側設有用作登岸的石階。在上環、中環、金鐘及灣仔的石砌碼頭，均見類似構造。龍津石橋並非一般的橋樑，而是採用了清代廣東地區常見，以「分水尖」方式建造的具六邊形橋墩的登岸碼頭。

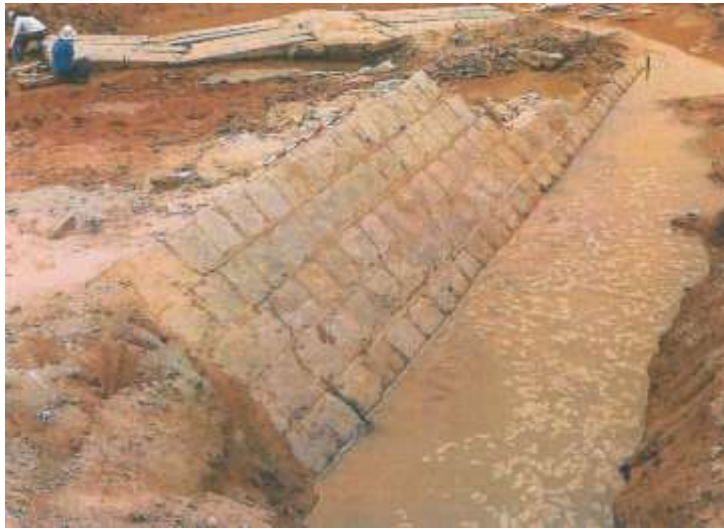
圖 13：鄰近第 12 與 13 號橋墩的 1924 年海堤遺蹟

- (i) 龍津石橋的設置和周邊環境，包括接官亭、龍津石橋的實心部份、橋墩和碼頭部份；
- (ii) 接官亭、龍津石橋的實心部份、橋墩和碼頭部份的遺蹟；及
- (iii) 在遺蹟展示區內的 1924 年海堤及 1933 年堤道遺蹟以說明九龍城發展早期的龍津石橋的設置和周邊環境。

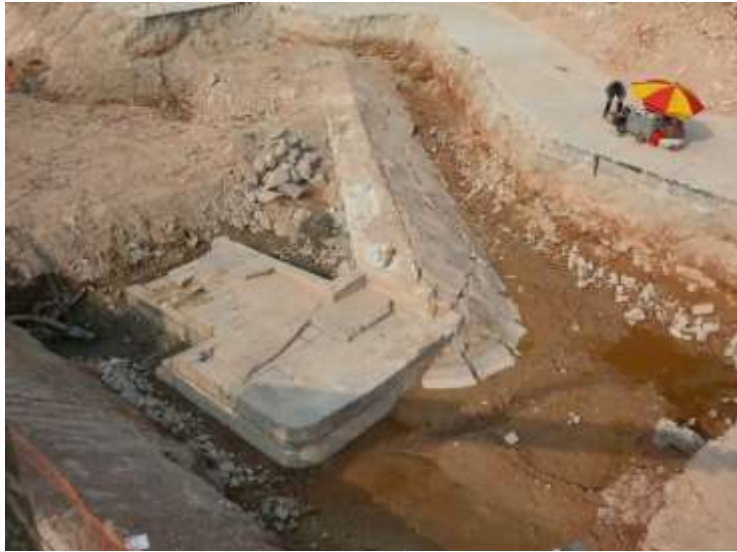
圖 14：1933 年堤道與龍津石橋碼頭相連

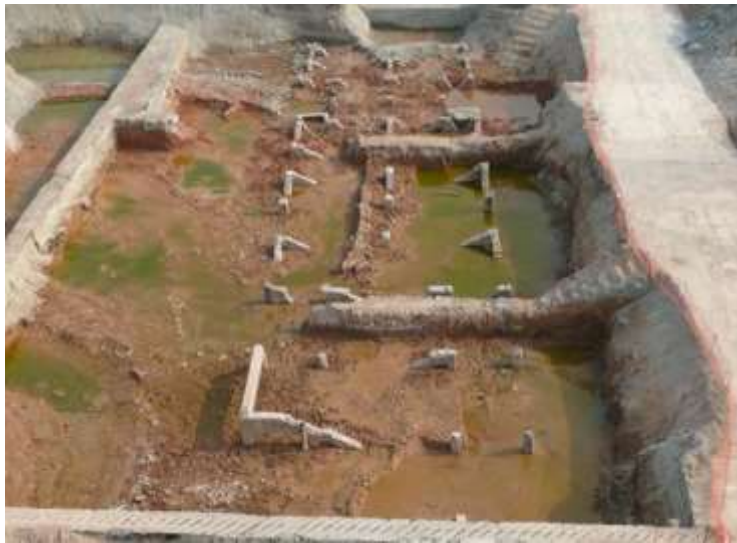
圖 15：前九龍城碼頭遺蹟

- 前九龍城碼頭遺蹟將保持埋在地下的現況，以闢出休憩空間供文物或其他相關社區活動及公眾使用。

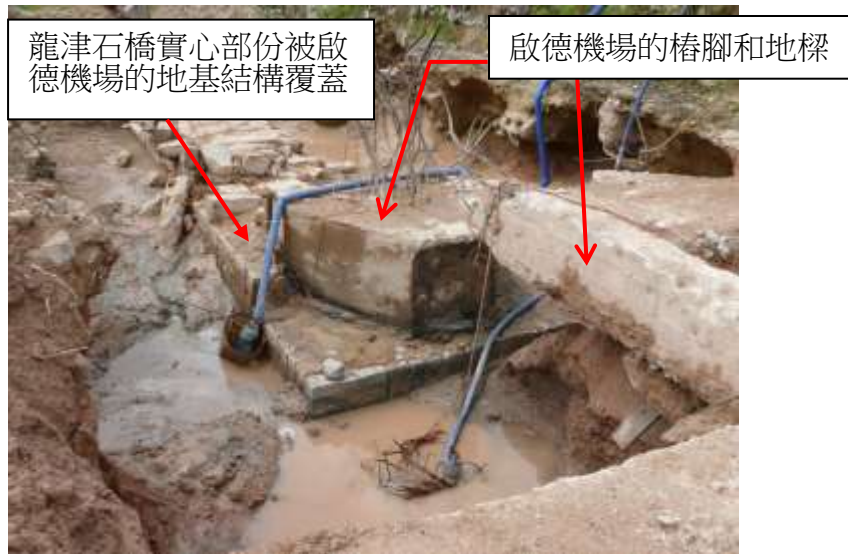
圖 16： 啟德機場的地基結構

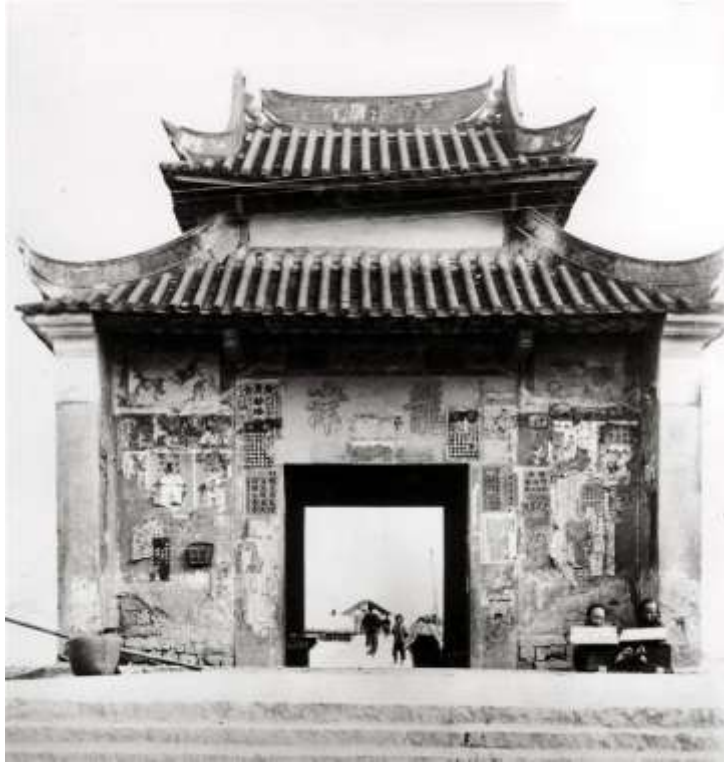
圖 17： 刻有「龍津」二字花崗岩匾額掛在接官亭入口門頂

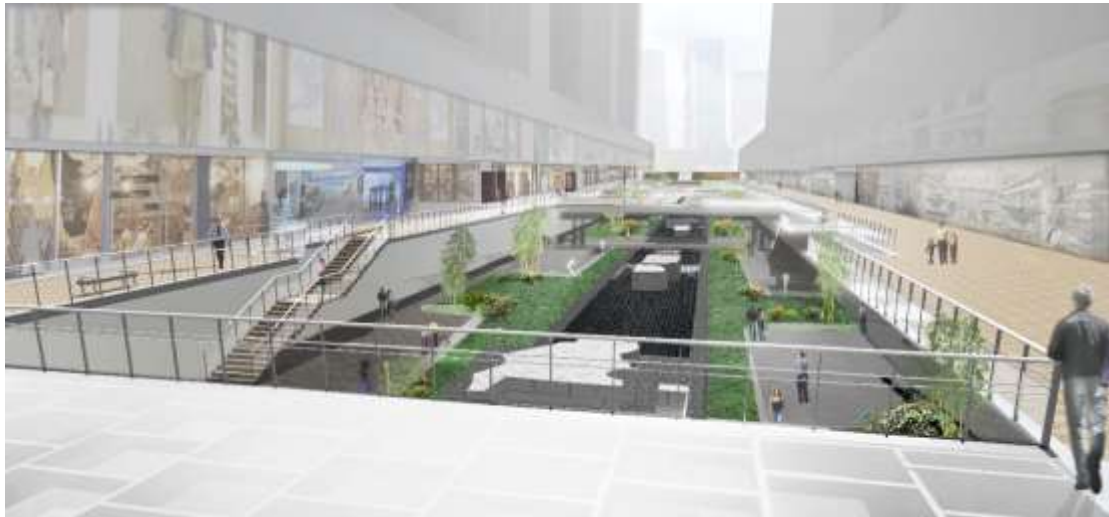
圖 18：項目地點的設計方案，從地下外望。

9. 此項目的目標是提供一個闊 30 米的保育長廊，以原址保留的方式保育遺蹟。參觀者可從九龍城市中心、啟德車站廣場、毗鄰的綜合發展區及擬議的地下購物街等多個入口進入保育長廊(圖 18-23)。設計方案的主要工程如下：

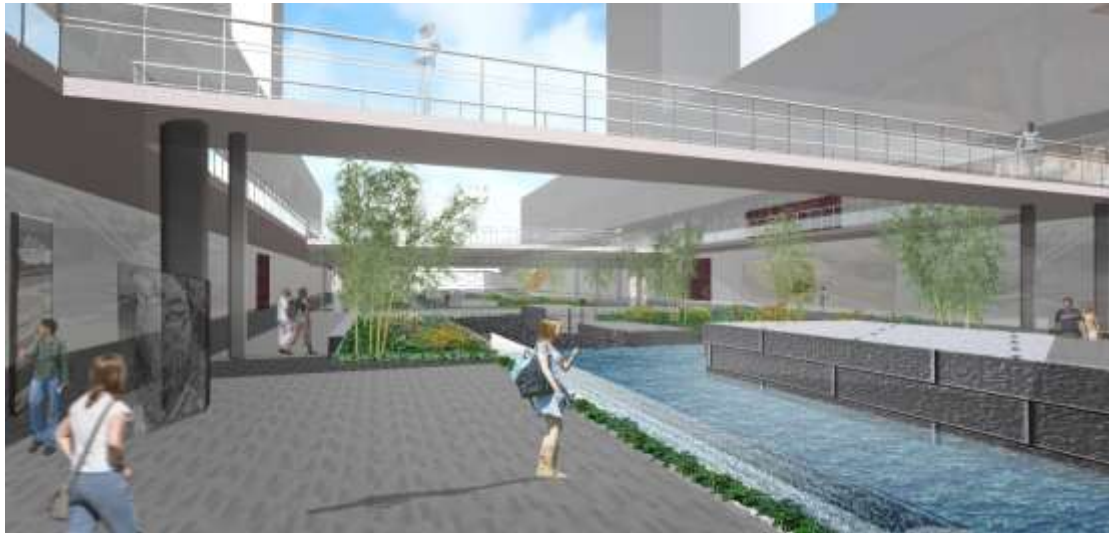
圖 19：項目地點的設計方案，從地下一層外望。

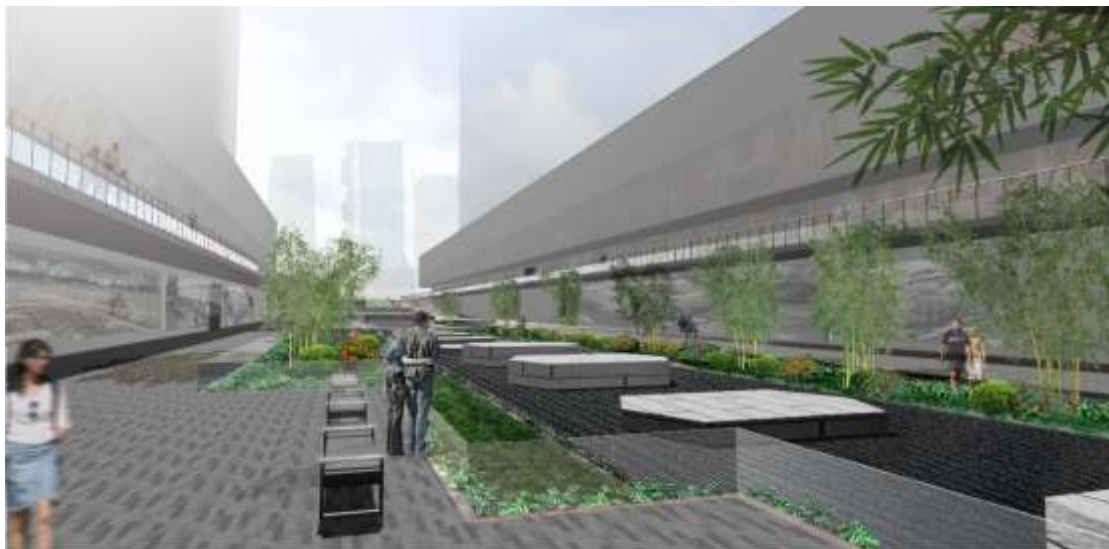
圖 20：項目地點的設計方案，從地下一層外望。

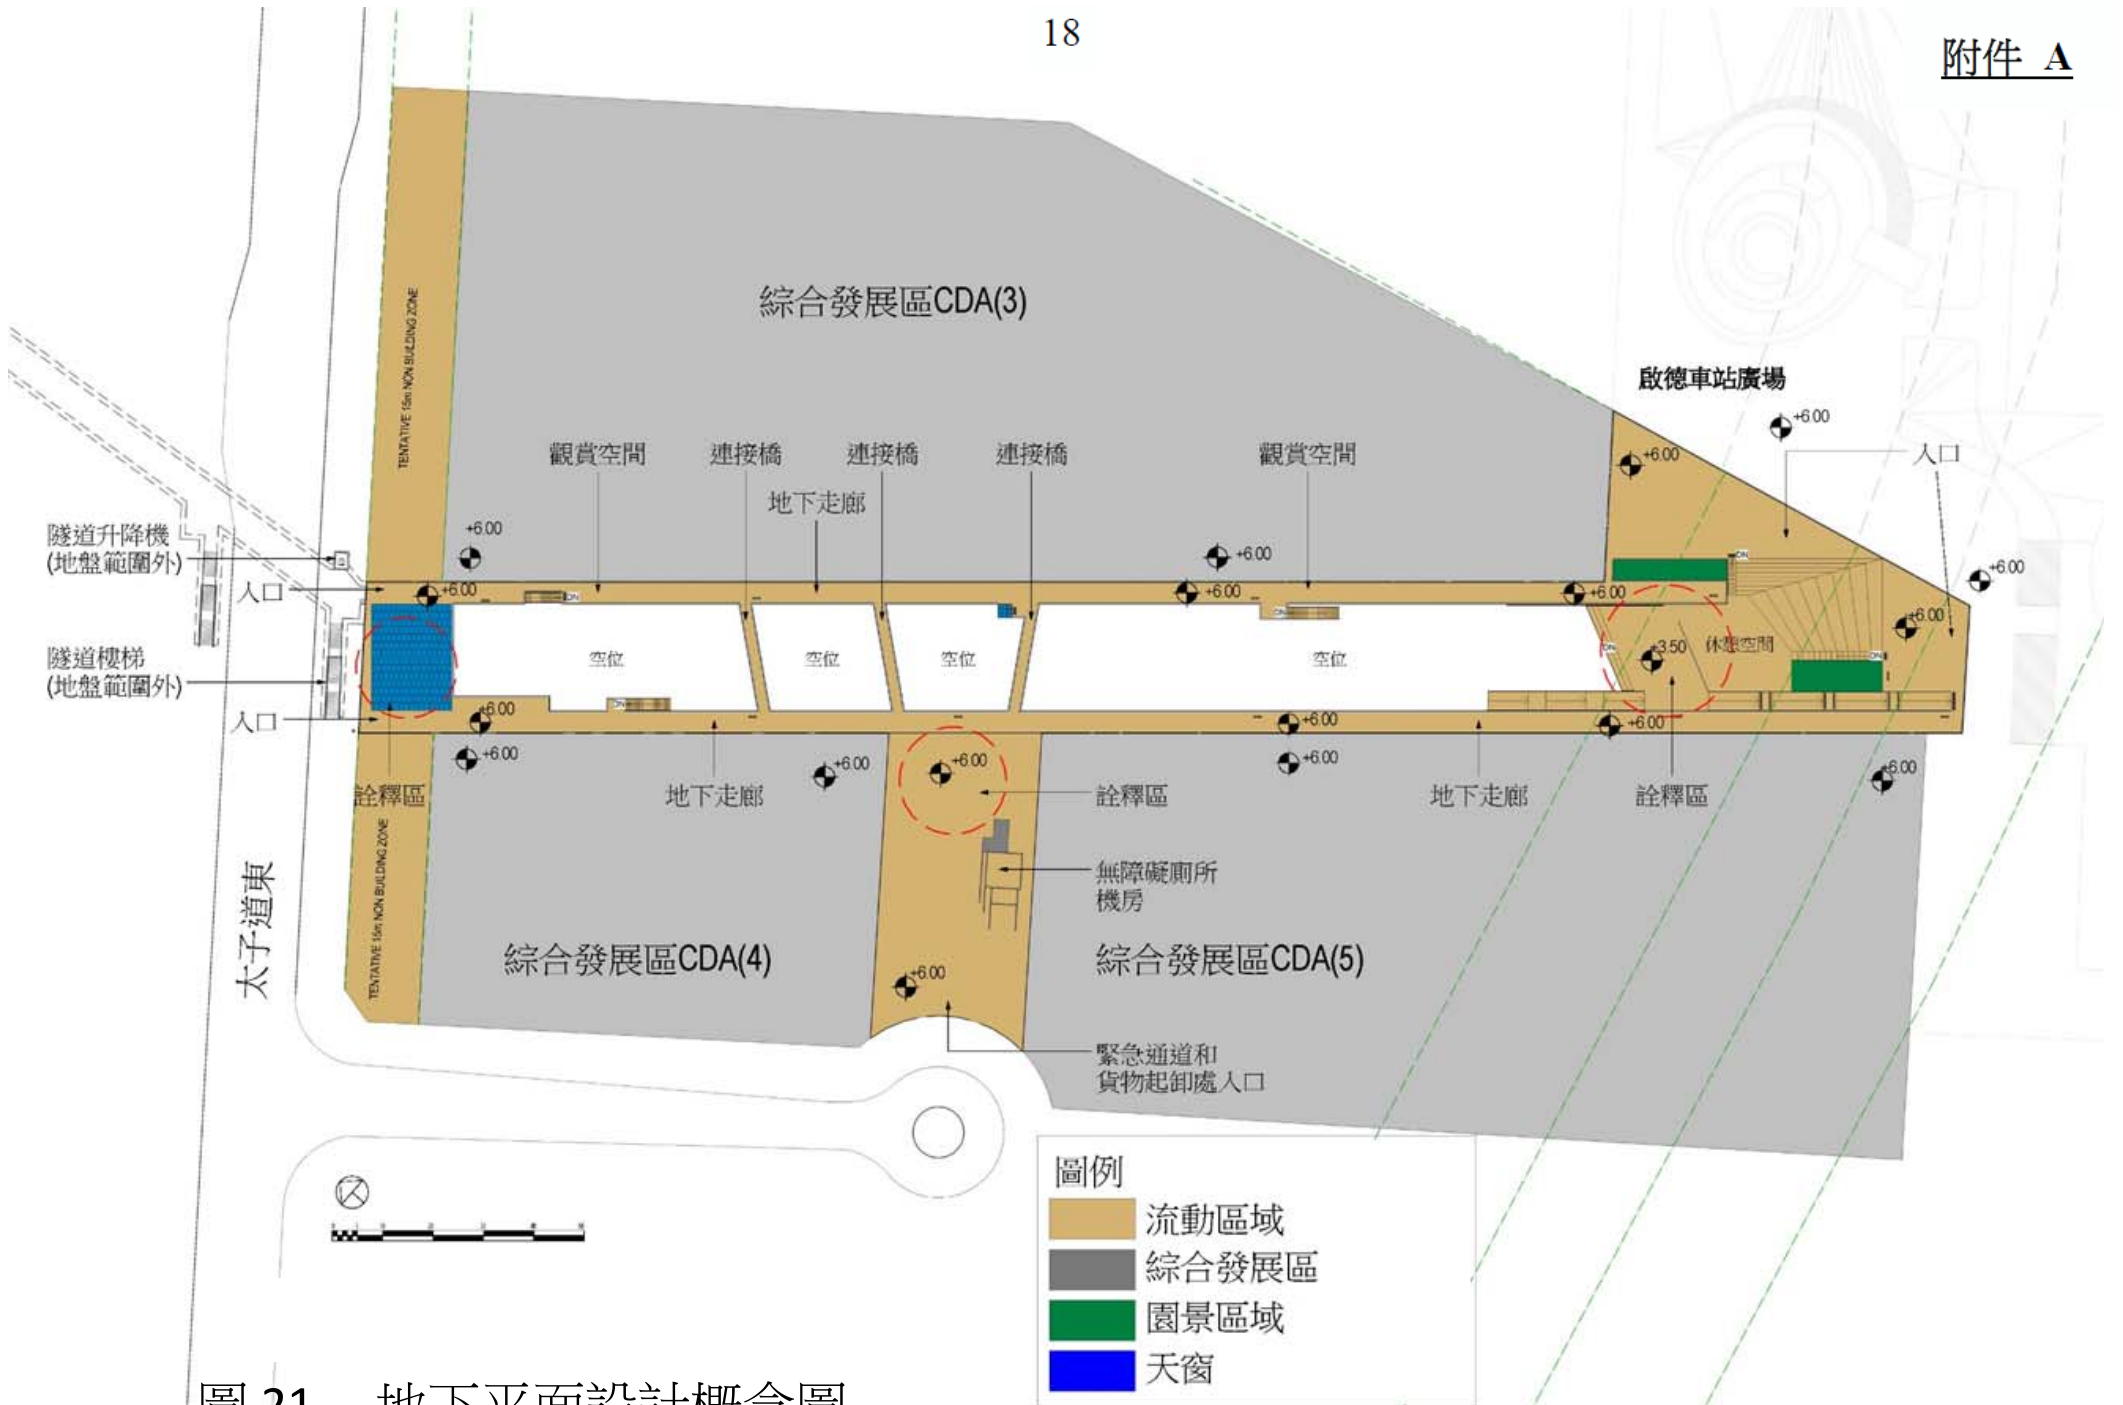
圖 21.. 地下平面設計概念圖
