古物諮詢委員會
委員備忘錄

沙田至中環線（大圍至紅磡段）
聖山範圍的考古工作

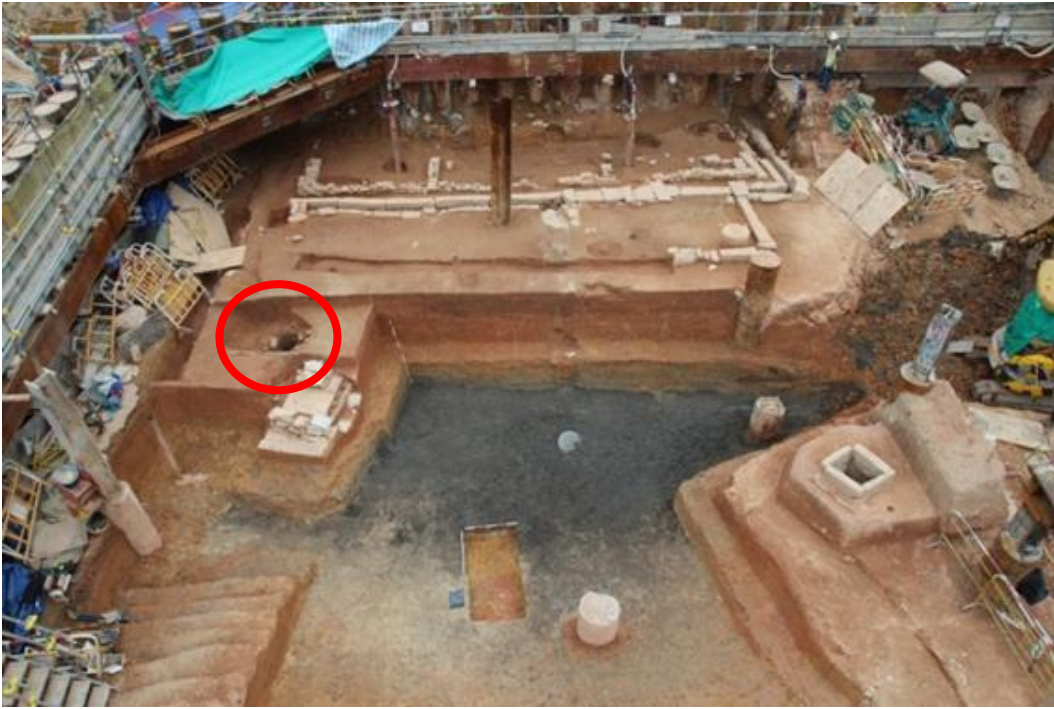
照片1：位於T1區內的圓坑。

6. 現時大部分在豎井範圍進行的考古工作已經完成，只有 T1 區例外。已發現的主要遺蹟包括夯密的地面、房屋地基、牆體結構、方井和明渠。此外，發現了兩個上部用石頭堆砌，底部為木製空心基座的坑；T1 區發現的坑呈圓形（照片 1），而另一個坑位於 T1 外面呈雙圓形（照片 2）。由於原來較穩定的埋藏環境已改變，原地保存木構件已經不可能，木構件將被移送到康樂及文化事務署的文物修復辦事處的實驗室作修復處理。而 T1 中的另一個坑底木構件的處理方法尚有待安排。T1 區的考古工作會繼續進行。

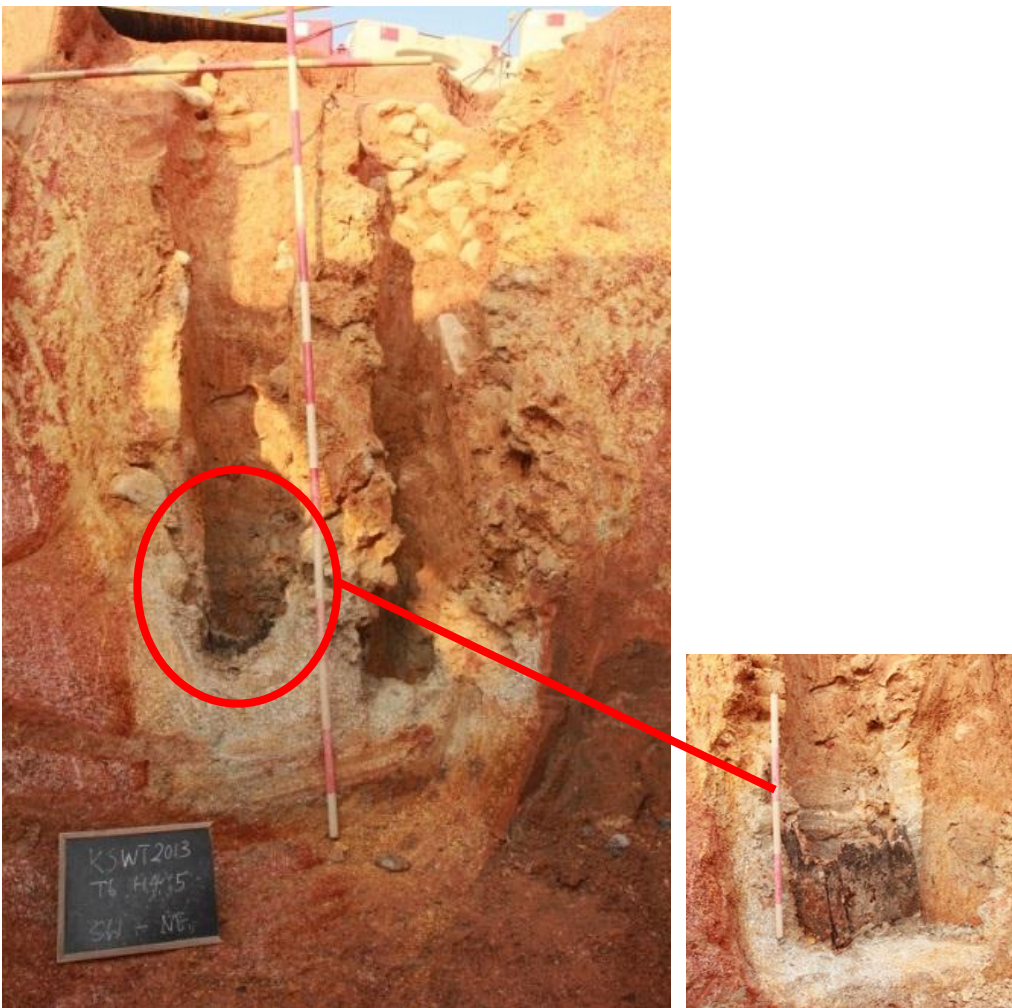
照片2：位於T1區外的雙圓形坑，以及坑內的木製底部。

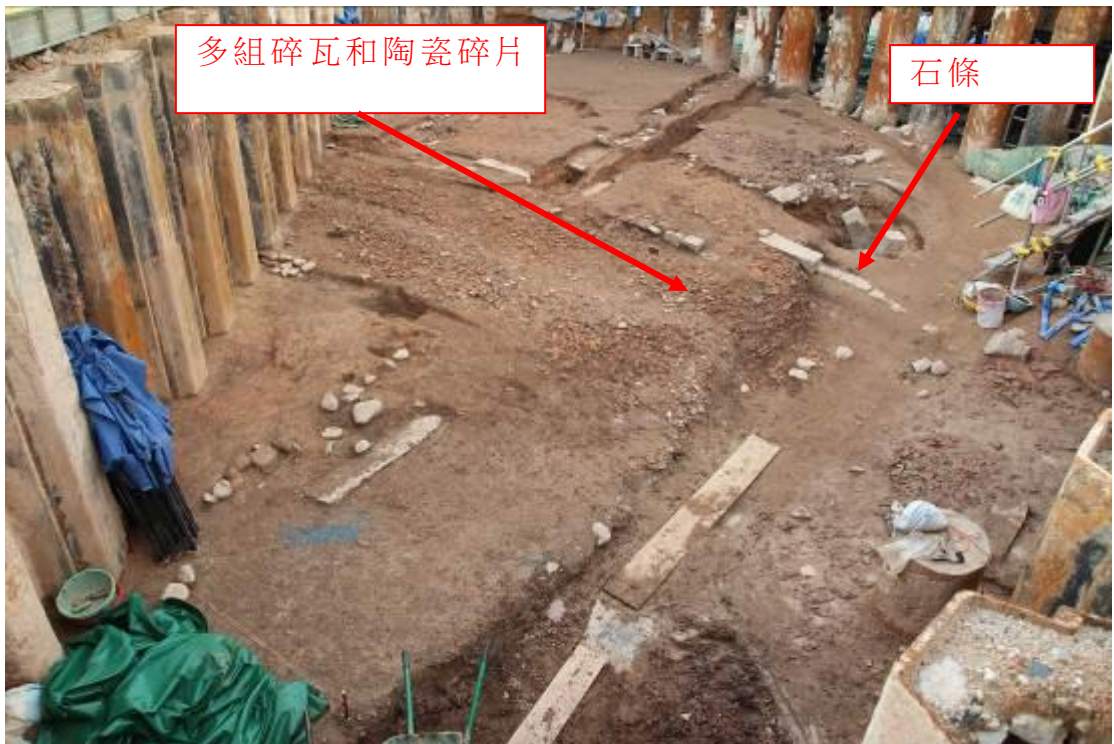
照片3：進行考古監察時，在T1區外的通風區所發現的考古遺存。

7. 由於在 T1 區發現的房屋地基延伸至豎井範圍以外，通風區和坑道 C 的範圍現正進行考古工作，以期發現所有相關的生活遺蹟，從而評估其價值。現時，發現了與 T1 區生活遺蹟相關的一些考古遺存，例如石條、明渠、多組碎瓦和陶瓷碎片（照片 3）。第 III 階段其他地方的考古工作亦正在進行中，預計全部工作會在二〇一四年第三季完成。
