馬鞍山村路公營房屋發展之  
工地平整及基礎設施工程-  
勘查研究、設計及建造的文物影響評估

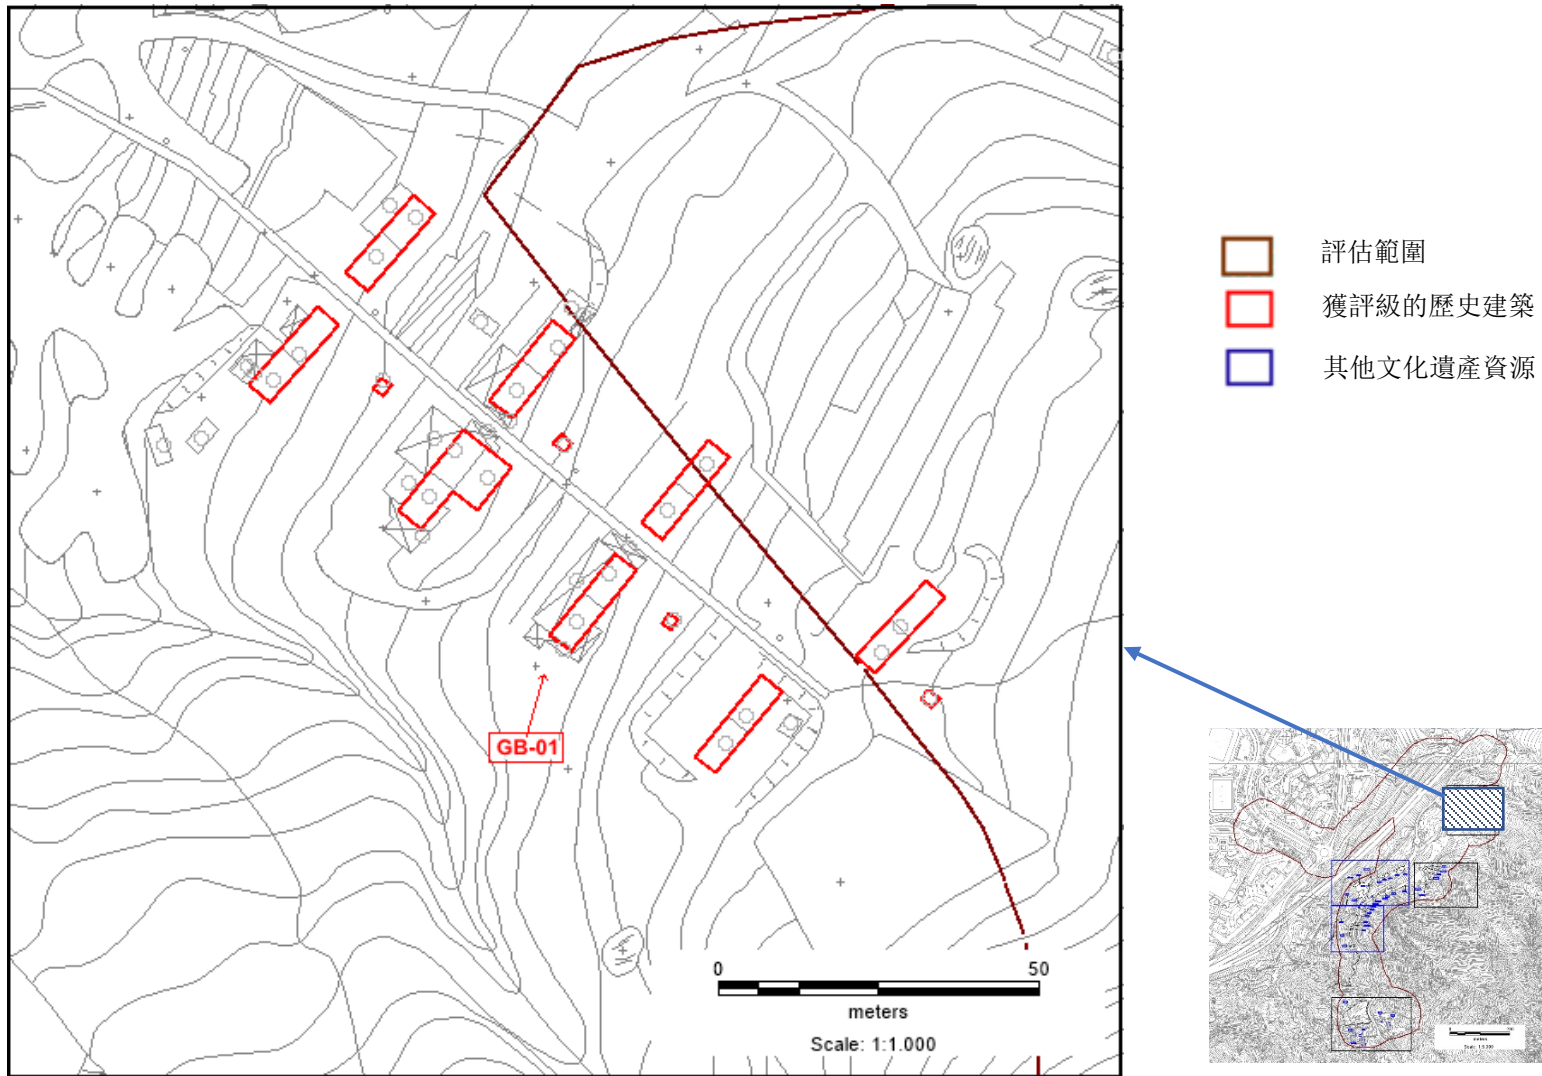
圖 1 GB-01 三級歷史建築 — 新界沙田馬鞍山礦場礦務居地構築物 — 信義新村

- 新界沙田馬鞍山礦場礦務居地構築物 — 信義新村（GB-01-1）；
- 110ML 礦洞外牆（GB-02-1）；
- 辦公室（GB-02-2）；
- 機械室（GB-02-3）；
- 路軌（GB-02-4）。
