白樓活化成為
「國史教育中心悠悠館」的
文物影響評估

文物影響評估

國史教育中心（悠悠館）有限公司
二零二四年三月

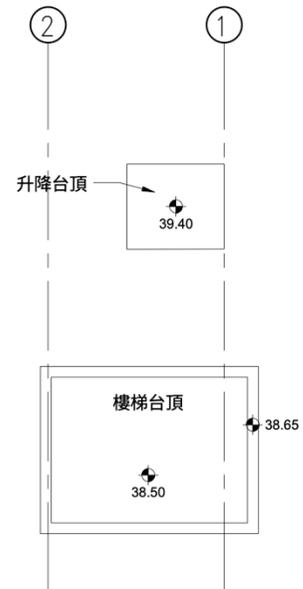
圖五：上層天台平面圖（非按比例）

經修飾樓面水平
