沙頭角口岸重建與相關工程 文物影響評估

文物影響評估

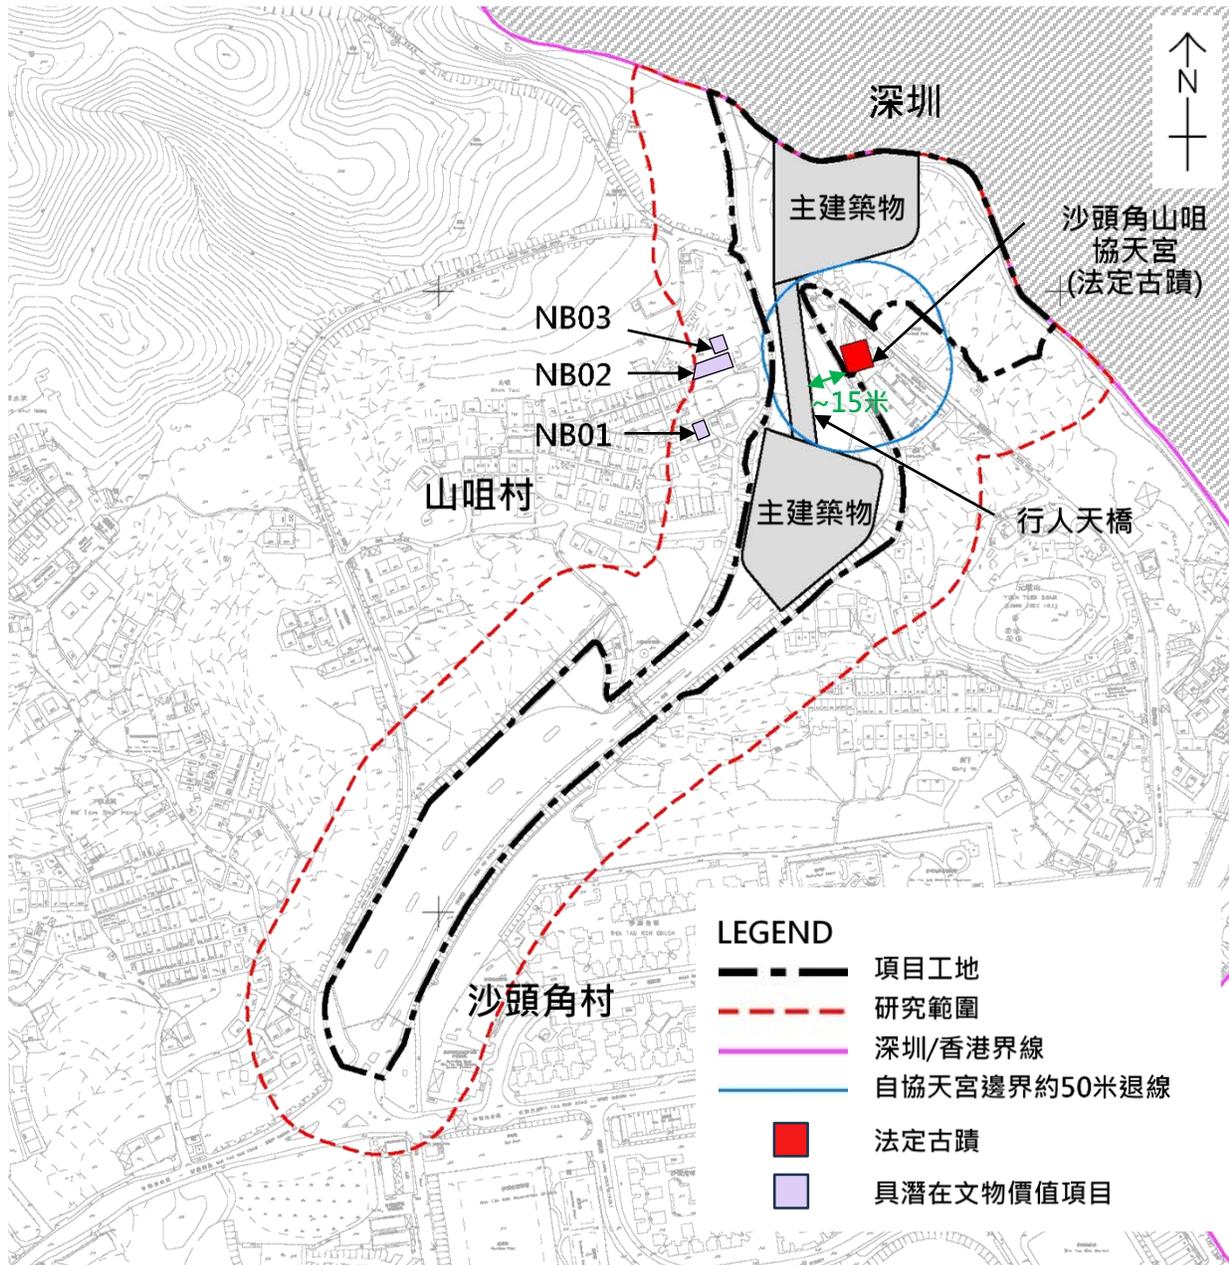
圖 1 擬建初步總綱發展藍圖¹ (AECOM, 2026)

¹ 擬建布局僅屬示意性質，未來或會因進一步優化及詳細設計而作出調整。此示意布局的目的，僅為以專家評估方式進行文物影響評估之用。

4. 此評估以項目工地對開50米範圍作為研究範圍。範圍內有一處法定古蹟，即沙頭角山咀協天宮，並沒有其他文物地點。除此之外，有三處具潛在文物價值項目亦位處於範圍內。**表 1**及**表 2**總結研究範圍內的文物地點及具潛在文物價值項目，其位置及照片分別於**圖 1**及**圖 2**展示。

18. 為減輕此影響，本項目的主要建築物將由法定古蹟界線後退約50米（參閱圖1）。而由於撞擊式打樁施工方法會產生較高程度的振動，因此行人天橋的工程不應採用此施工方法。為避免對其具歷史材料造成不利影響，在承建商的初期設計階段，須由根據《建築物條例》註冊的專業人士（以下簡稱「註冊專業人士」）以及一名文物顧問，對該法定古蹟進行整體結構評估（包括對定義特徵元素及以夯土建造結構的評估），並提交古蹟辦審批同意。

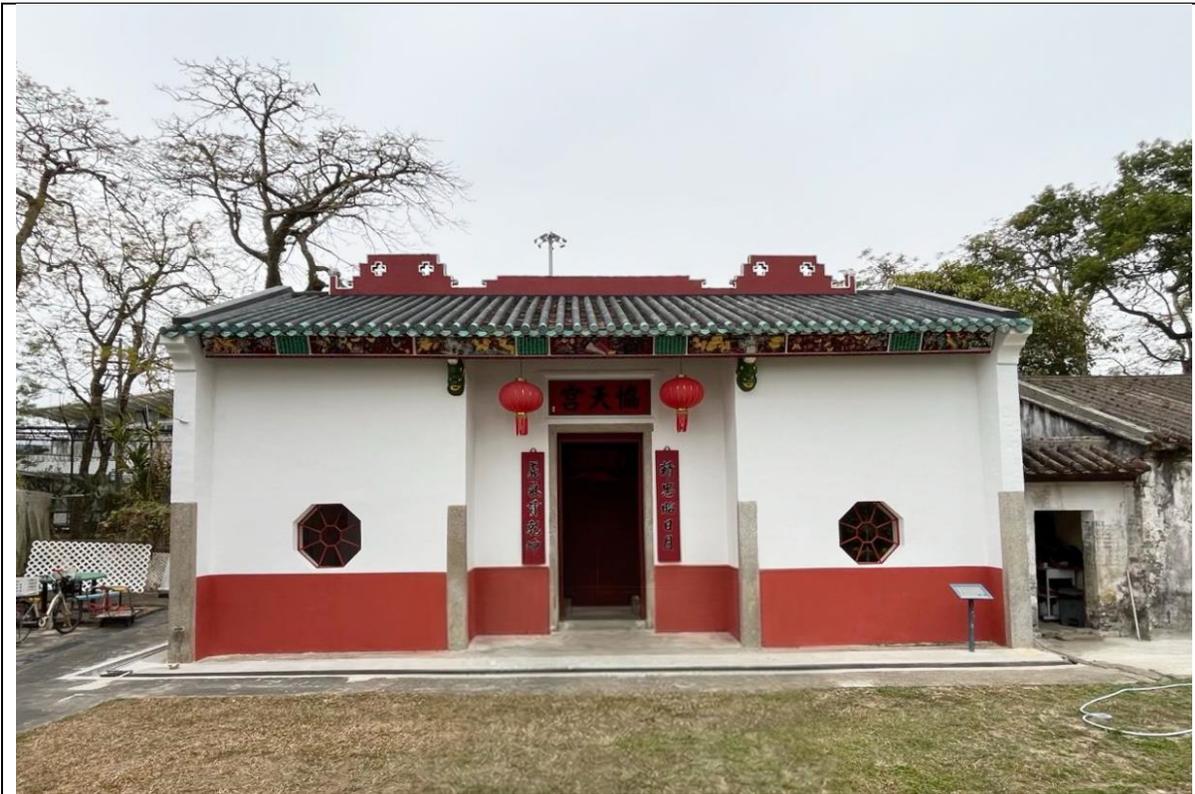
沙頭角山咀協天宮

5. 沙頭角山咀協天宮是一座供奉關帝的中國傳統鄉村廟宇。現存廟宇建於 1894 至 1895 年間，以取代早於清代道光年間（1821–1850）建立的「關聖帝古廟」。除作為村廟外，沙頭角山咀協天宮亦在「沙頭角十約」及東和墟中扮演重要的社會政治中心角色。20 世紀初，廟宇曾用作「福德私塾」村校，提供傳統教育；1950 年代則成為新成立的「山咀公立學校」辦公室。沙頭角山咀協天宮於 2010 年 4 月獲古諮會評為一級歷史建築，並於 2021 年被列為法定古蹟。

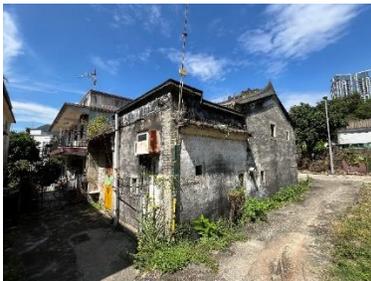
NB01
山咀村 57 號

6. NB01 展現若干傳統中式民居的典型建築特色，例如壁畫、簷板及花崗岩構件。雖然部分外觀特徵仍可辨識且狀況良好，但後期改動（如安裝冷氣機及開孔管道）已對原有結構造成一定影響。內部因屬私人擁有且無法進入，故未作評估。

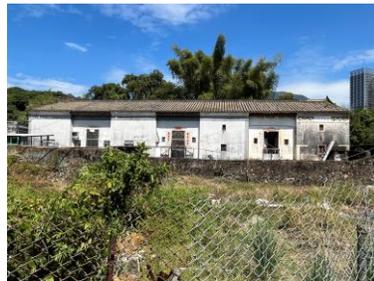
NB02
山咀村 78-80 號

7. NB02 是一座傳統的中式大宅，規模達七開間。部分具代表性的特徵至今未曾改動，包括簷板、花崗岩門窗框、夔龍脊端及趟櫳門。建築物有明顯改動跡象，例如採用不同批盪物料，以及所有窗開口已更換為現代化窗戶。因屬私人擁有，內部無法進入。

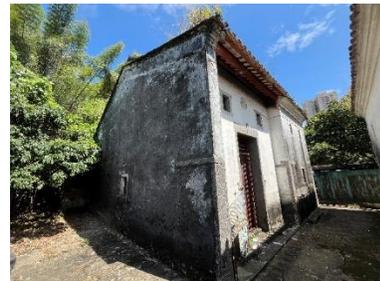
NB03
山咀村 95 號

8. NB03 是一座傳統的中式大宅，其建材、佈局、結構及裝飾特徵充分體現此類建築的典型特點。部分細節亦反映西方及現代影響，例如以水泥批盪模仿花崗岩的傳統做法。雖然這些元素顯示本地適應性，但現代改動包括拆除原有窗篷及於花崗岩門框加裝金屬閘，已影響建築的完整性。因內部無法進入，故未作評估。

圖 2 法定古蹟及具潛在文物價值項目的現場照片 (AECOM, 2026)

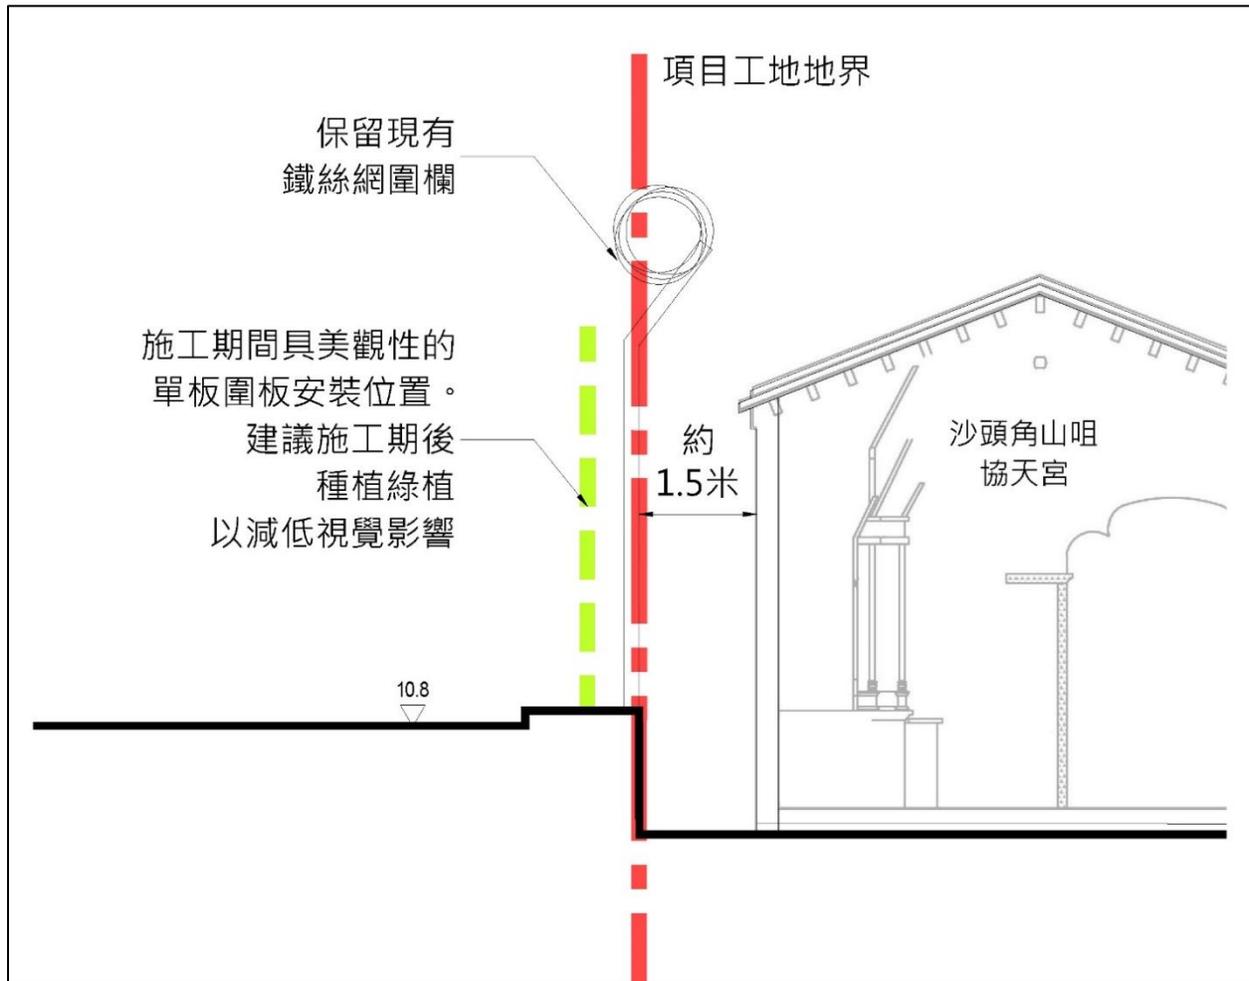
圖 4 項目工地毗鄰法定古蹟位置的示意剖面圖² (AECOM, 2026)

² 插圖僅屬示意性質，未來或會因進一步優化及詳細設計而作出調整。此示意插圖的目的，僅為以專家評估方式進行文物影響評估之用。

13. 為緩解此影響，建議保留現有鐵絲網圍欄及其擋土結構中位於法定古蹟邊界外10米緩衝區範圍內的部分，並在必要時對現有鐵絲網圍欄進行簡單維修（參閱圖 3及圖 4）。

15. 施工期間，為緩解對法定古蹟的視覺影響，將設置具美觀性的圍板（例如印有圖案及綠化的設計），並建議對現有鐵絲網圍欄的擋土結構重新粉飾。營運階段則於靠近法定古蹟的鐵絲網圍欄段落增設適當綠化，以減輕對該法定古蹟的視覺影響（參閱圖 4及圖 5）。
