**N439**

**No. 3 Nam Kok Road, Kowloon City, Kowloon**

擬議三級歷史建築  
Proposed Grade 3

## 九龍九龍城南角道 3 號 文物價值評估報告

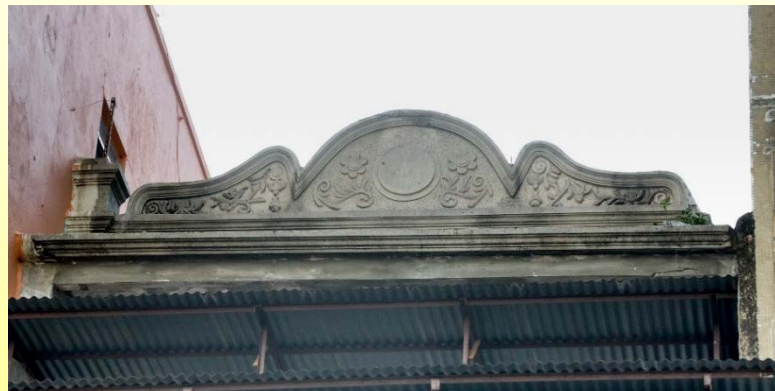
屋頂矮牆  
Roof parapet

位於南角道 3 號的建築物樓高三層，一樓遊廊伸出行人路，由兩根方柱支撐，形成有蓋行人通道。頂層向內縮入，形成一個露台。建築物正立面有豐富的裝飾，當中以屋頂的裝飾最為突出。屋頂設計細緻，建有矮牆，由三個弧形組成，矮牆中間的圓形似太陽，兩邊以對稱的花卉浮雕作裝飾。遊廊及露台的圍欄原是通花設計，然而，現時遊廊的圍欄已被填封，而且大部分被抹上水

位於南角道 3 號的建築物雖然多年來曾進行一些改動，但其外部大致保持原貌。建築物的改動包括：地下和一樓右邊支柱上的部分裝飾因安裝排水管而被移拆，以致正立面兩側支柱上的裝飾不再對稱。此外，遊廊和露台部分通花圍欄已被覆蓋。除此之外，屋頂矮牆仍然保存完好，而一樓遊廊過往曾以窗戶圍封，現已還原為開放式，一如原來設計。<sup>10</sup> 縱使五金店於二零一零年代初已經結業，店鋪的鐵窗花、滑動式鐵閘和招牌都保留下來。內部方面，地下店鋪內的花崗石牆身經謹慎處理後，不但被保留，而且亦被展露出來。天花飾線仍然清晰可見，只是髹上油漆而已。望向背立面，可見二樓的窗戶已換上新式鋼框。

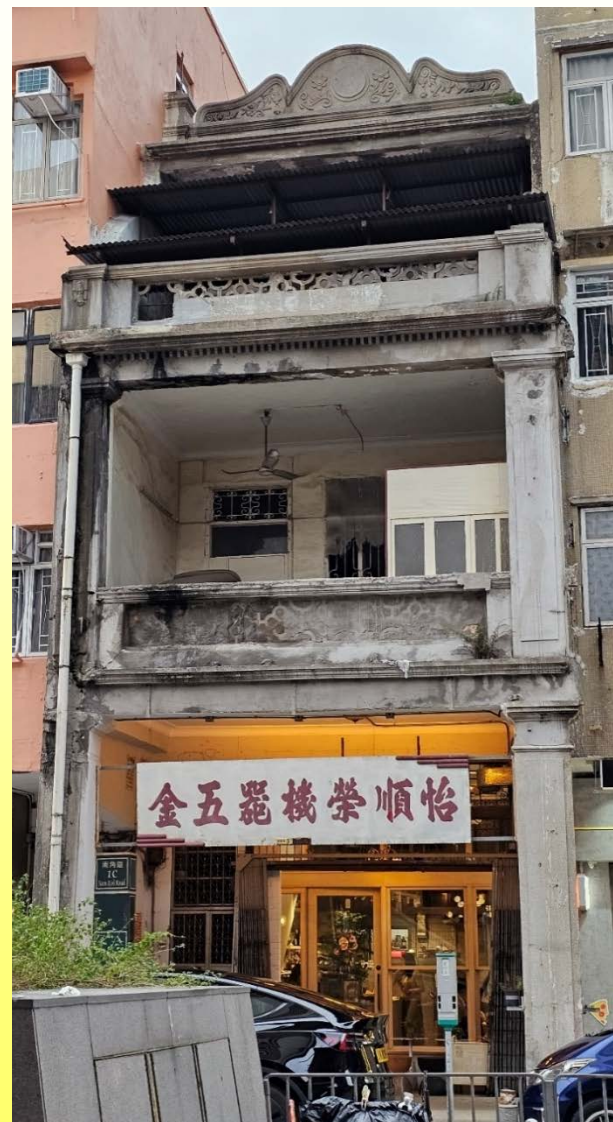
正立面  
Front elevation

泥，而露台的通花圍欄，下半部已被混凝土覆蓋，只露出上半部。其他裝飾還包括地下及一樓的柱頭飾線，以及露台下方一排常見於古希臘建築的齒狀裝飾。頂層露台右邊支柱上方，仍可見完整的風鈴草雕飾。地下鋪面掛有「怡順榮機器五金」的大型招牌，令人回想起該處是五金店的舊址。店鋪入口上方位處閣樓的高度，有兩排鑲嵌在木框內且造工精巧的花線鐵窗框，而店鋪門前則裝有滑動式鐵閘。店鋪入口右邊有一道閘門作保安用途，裡面有一條又長又斜的混凝土樓梯通上各層。樓梯兩側裝有金屬扶手，而級面則鋪上木板。
