## 中區警署建築群 第四座活化計劃

6. 本文件是繼 2022 年 12 月提交予古諮會的技術資訊後的更新，旨在向古諮會各委員簡介在移除建築物有欠安全建築構件工程前及進行工程期間，團隊所目測及經勘察發現的結果和第四座活化計劃的設計概念。我們誠邀古諮會於第四座活化計劃工程開展前，備悉項目的進展情況。

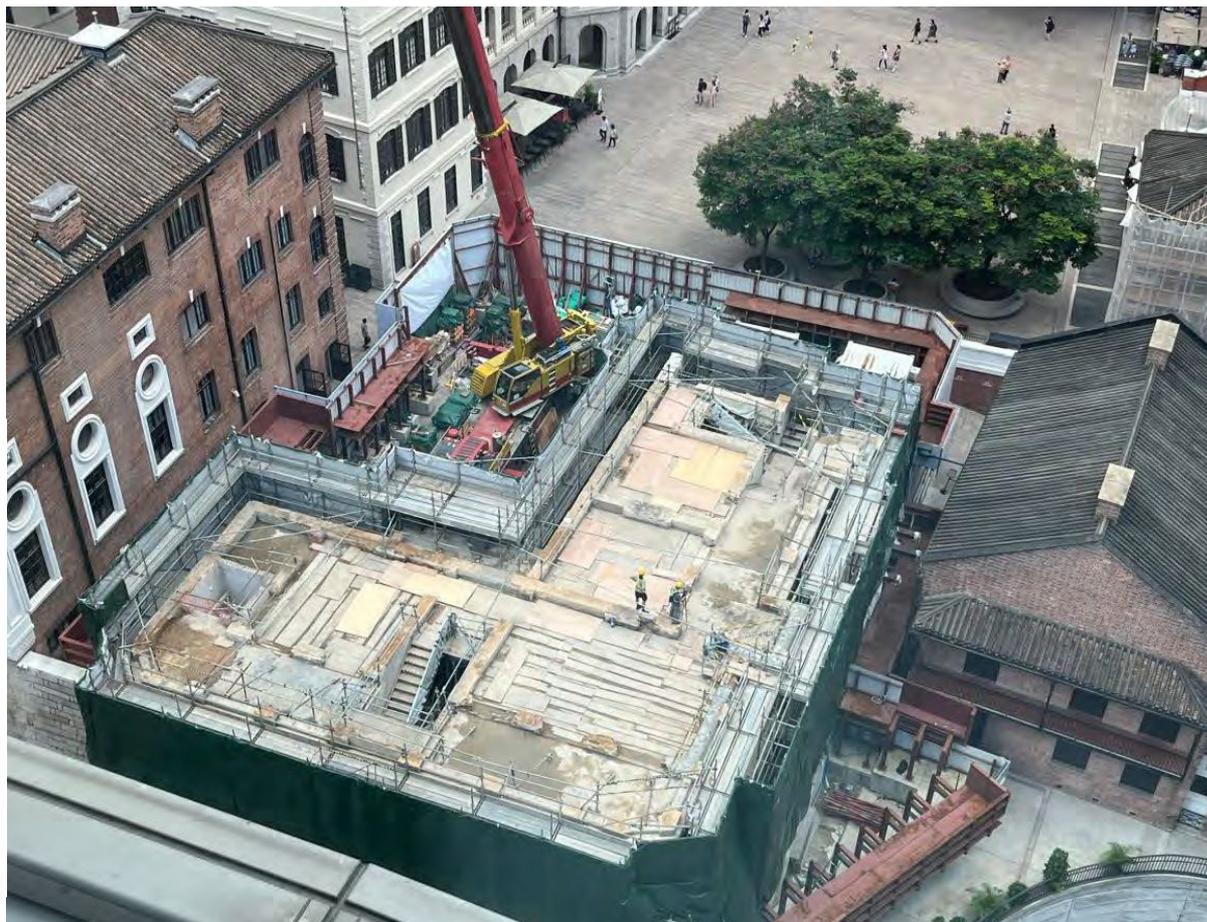
10. 第四座的勘察及測試工作已按條例第 6 條許可證規定，按分層及分區有序地進行。移除工程前及進行工程期間的發現總結如下。
11. **移除工程前** - 2023 年 11 月對現有外露磚牆的範圍進行了目測（**圖 5**），發現情況與 2021 年重新評估建築物狀態時相若：在大多數檢查範圍中（**圖 6 至 11**），均發現低強度磚砌、表面呈現粉狀的磚塊、弱化砂漿、空隙、黏結不良和裂縫等問

圖 5 - 移除有欠安全構件工程前專家團隊進行檢查測試

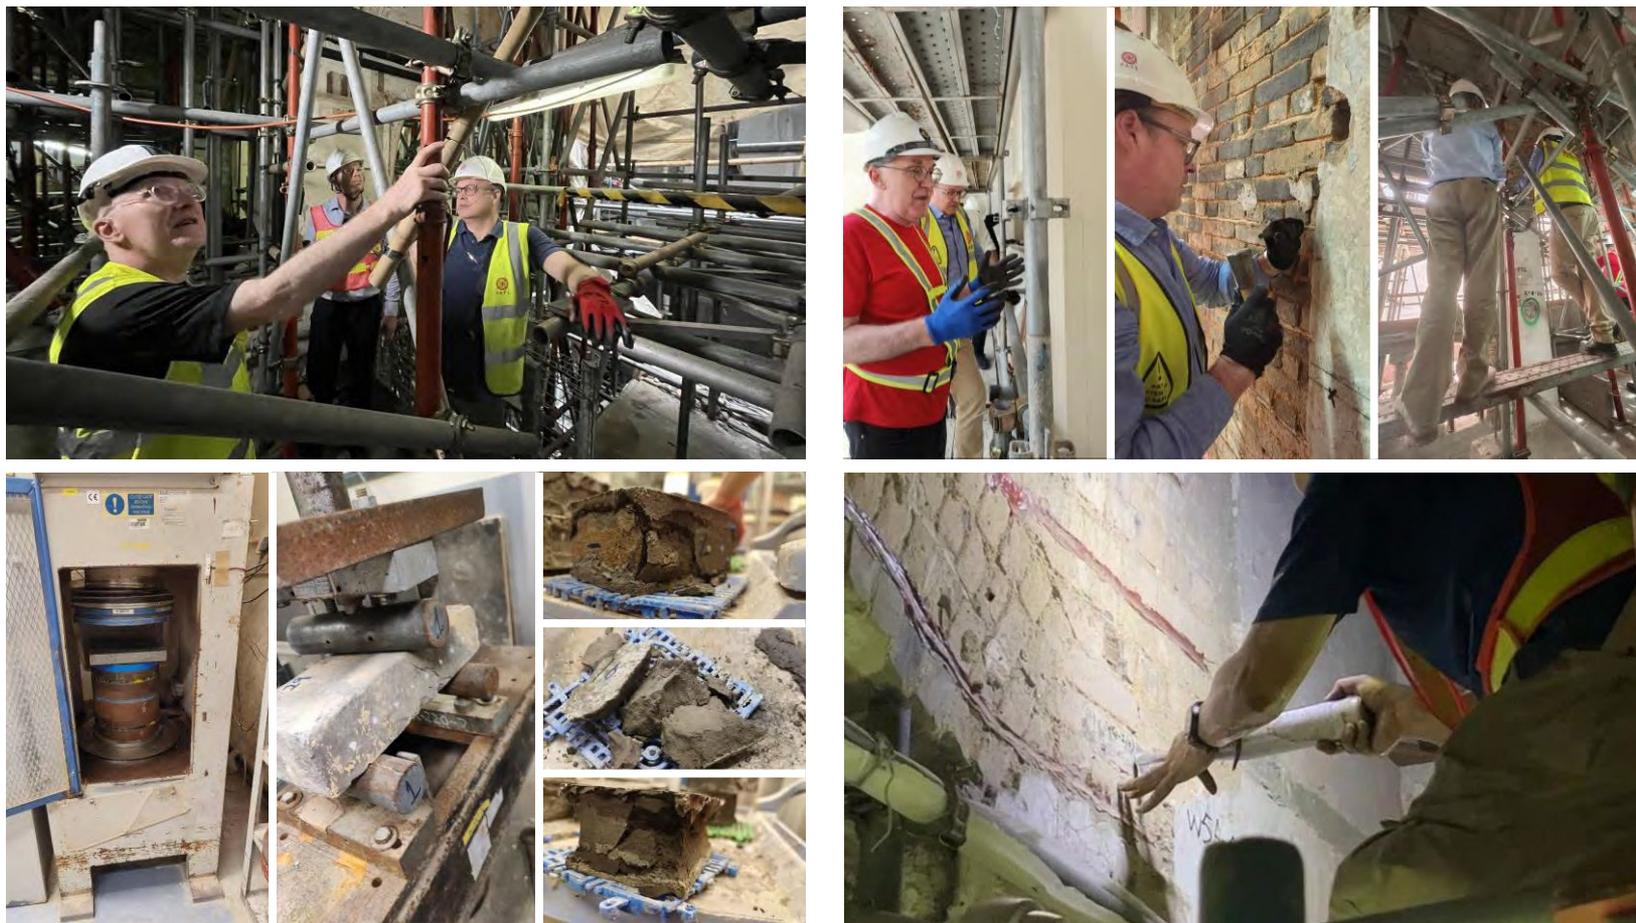
圖 6 - 大部分現有的外露磚砌範圍都可見低強度磚塊  
[位置：一樓W1區域]

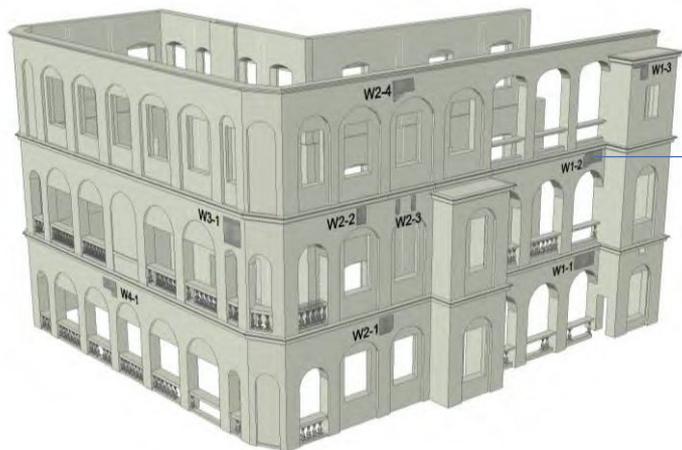
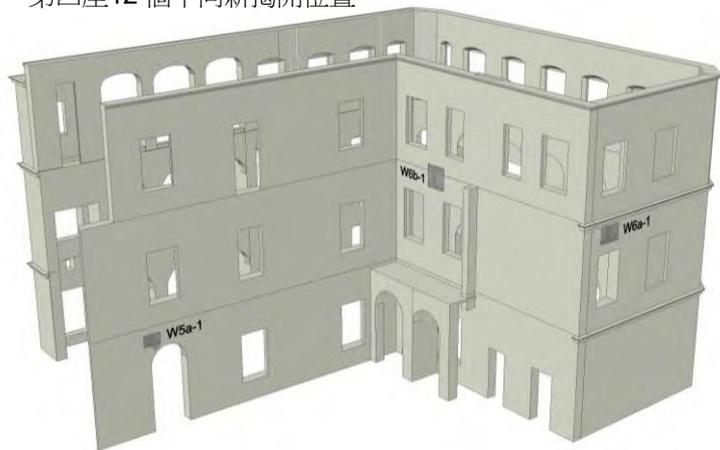
題。這些不利建築物承重能力的缺陷比先前所知的更為廣泛。為了驗證磚砌體是否典型地存在類似情況，十二個新位置的現有灰泥／抹灰已被移除，以助目視檢測（圖 12）。在該十二個位置中，有十一個地點與其他已暴露的磚塊狀況相似（第十二個地點目測為紅磚，這顯示該處已被改動，因此並無比對的意義）。這些隨機出現的缺陷迄今為止均在每個範圍中可見，這無可置疑地引伸至以下結論：相同的問題也必定普遍存在於現有灰泥／抹灰所覆蓋的範圍。

圖 12 – 目測 12 個新揭開位置及其發現

第四座 12 個不同新揭開位置

位置 W1-2：揭開批盪前的表面狀況

- 觀察：  
批盪上可以看到表面裂紋

- 觀察：
  - 可以看到貫穿磚塊厚度的結構裂縫，顯示磚塊的抗剪強度較低
  - 沿著砂漿接縫可見裂縫，顯示砂漿強度較低，導致接疊不良
  - 未揭開範圍的表面裂縫可能反映了磚砌體的結構裂縫

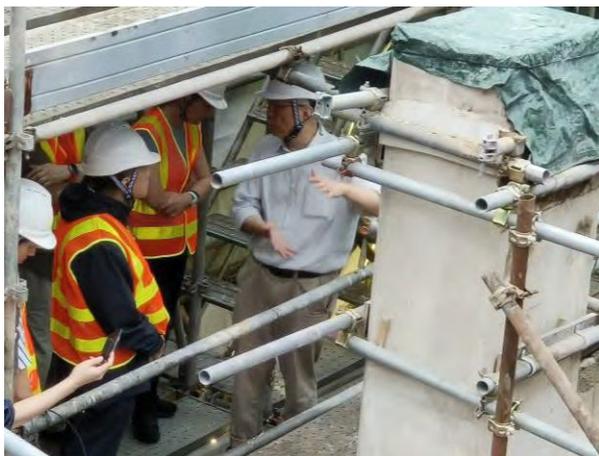
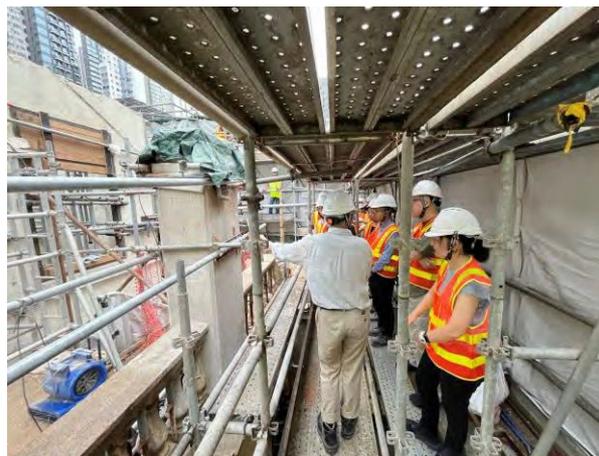
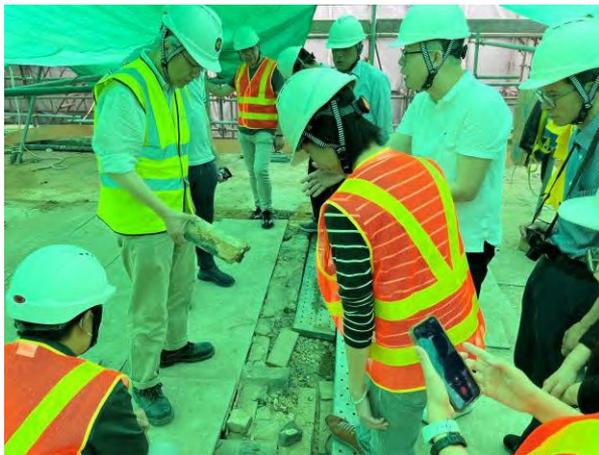
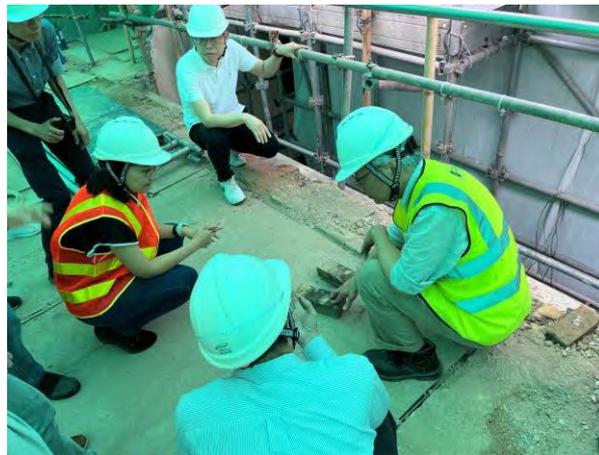
13. **移除工程期間** – 目視檢測於 2024 年 2 月至 6 月移除工程施工期間進行，包括由監察小組進行檢查（圖 14），用以往無方法檢視牆身和磚墩的實際核心狀況。典型發現如下所述。圖 15（a）顯示二樓磚墩的立面圖，水平面 A 及 B 處的砂漿（圖 15（b）和 15（c））經小心清除後顯露出磚砌結構的情況。在兩個平面上，從磚縫處均可看到磚塊裂開、有空隙和砂漿不足。此外，在平面 B 處可以看到局部由碎石填充的核心。另外，所觀察到的黏合方法最惹關注，因為所鋪設的磚塊沒有在中間範圍提供足夠的交叉接疊去形成堅固的磚墩。當磚墩在正常工作負荷下受壓時，極可能會失去其整體性，並在中間區域出現的垂直破裂（分裂），情況就像在有失效的磚墩上所觀察到的一樣。圖 13（a）所示為一個例子，其中裂縫位於磚墩整體高度的中間範圍，有明顯鋸齒形，顯示交叉接疊不足。

圖14 – 政府監察小組對磚砌體進行目測

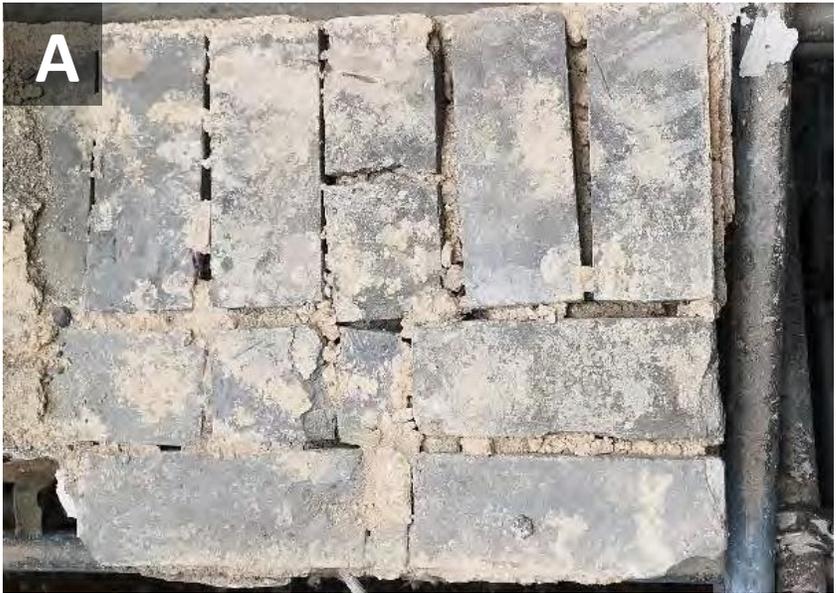
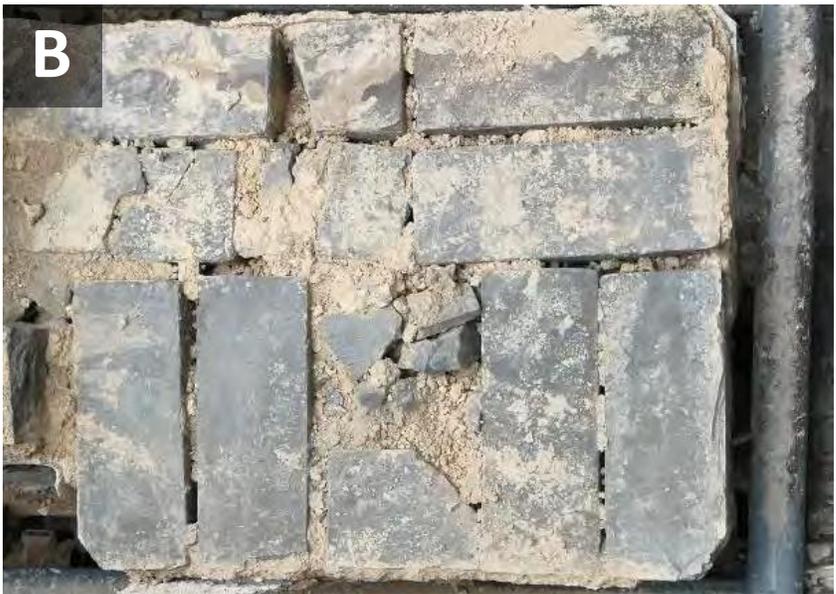
圖 15 - 磚墩顯示磚層之間缺乏交叉接疊

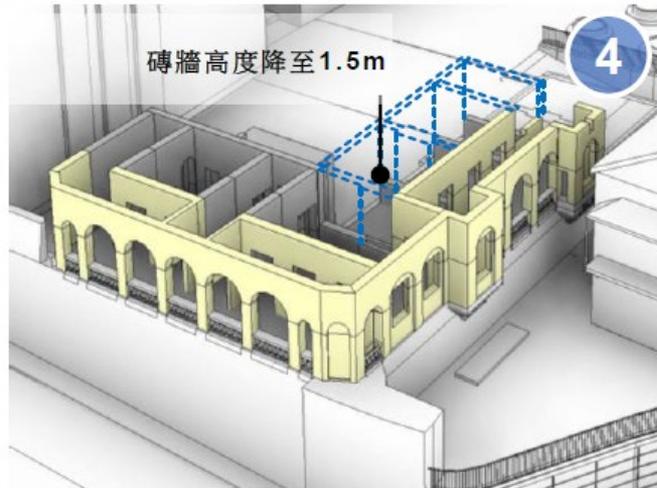
d)

透視圖顯示部分移除的磚牆，為加固花崗岩擋土牆工程提供安全通道

相關磚牆的高度降低至1.5米以減輕不穩定風險，為工人提供安全的施工環境

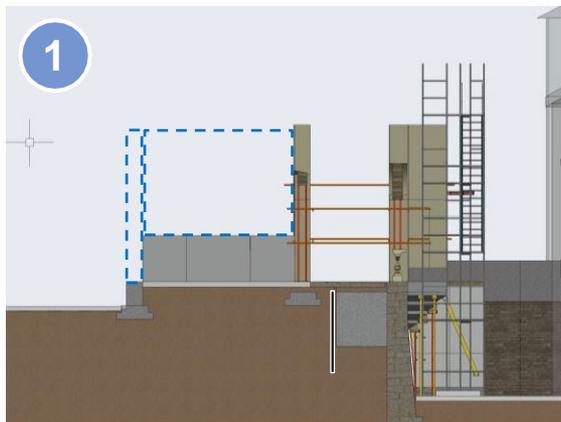
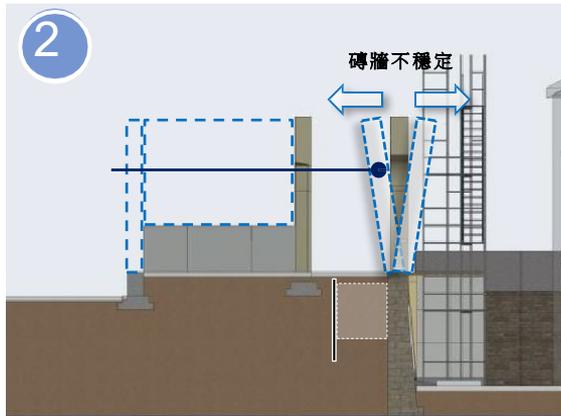
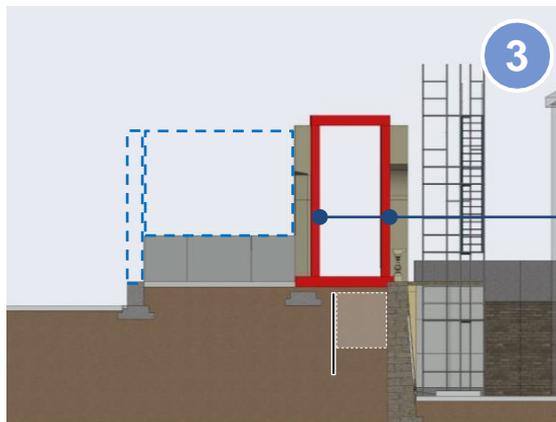
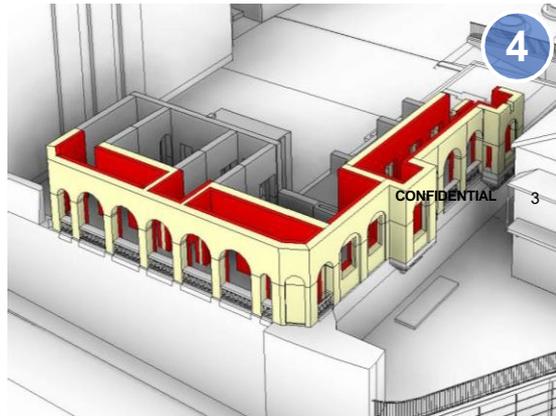
花崗岩擋土牆  
穩定工程完成  
後磚砌外牆的  
狀況

磚砌公共外牆太  
高太苗條，無法  
保留為單葉

圖 37 – 建造新混凝土結構以穩定第六座外牆的方法  
(面向亞畢諾道的外牆採用相同方法)

需要使用外骨骼混  
凝土框架來連接磚砌  
外牆(公共外牆)和緊鄰  
內牆，以形成堅固穩  
定的結構

立體圖顯示加固外牆範圍  
(紅色牆代表新的外骨骼  
混凝土框架)

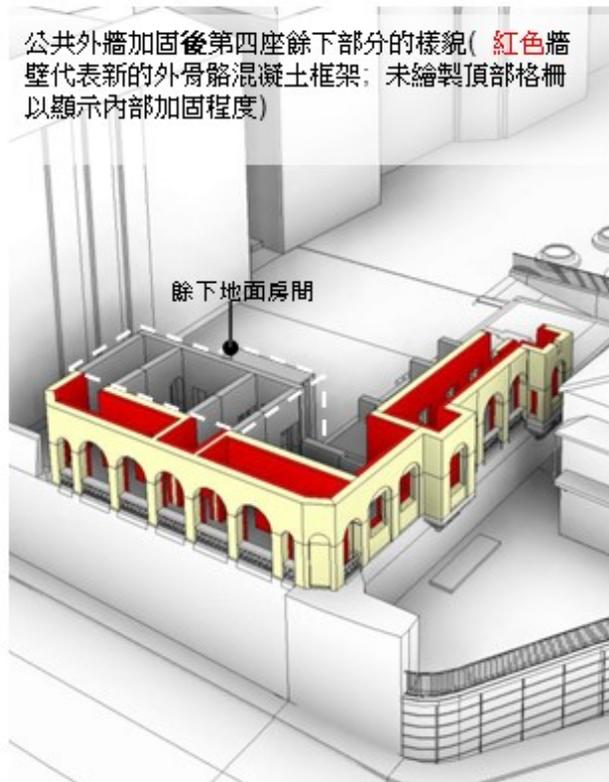
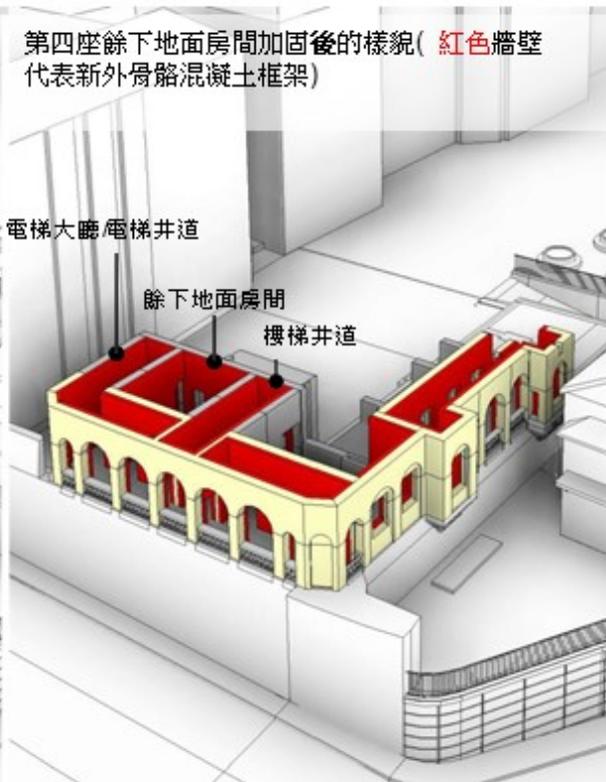
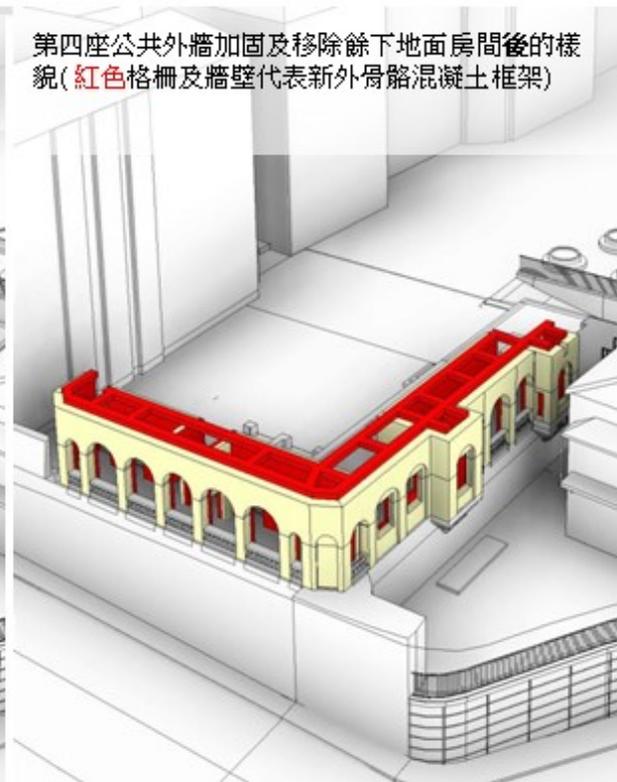
圖 38 – 第四座餘下部分的樣貌 - (a) 及 (b) 加固/保留餘地下房間；(c) 移除餘下地下房間

30. **餘下的地面房間** - 餘下的地面房間（即圖 38(a)所示灰色區域）為住宅規模，構成第四座內原有個別單位或房屋的一部分。房間的磚牆預計有相同的缺陷，保育這些房間需要採取與上述類似施於外牆的干預措施，即運用固結技術和外在結構框架來保持穩定。鑑於磚牆已知的脆弱狀況，進行復修和加固工程將非常危險。是否保留這些餘下房間的討論內容如下。

公共外牆加固後第四座餘下部分的樣貌(紅色牆壁代表新的外骨骼混凝土框架；未繪製頂部格柵以顯示內部加固程度)

第四座餘下地面房間加固後的樣貌(紅色牆壁代表新外骨骼混凝土框架)

第四座公共外牆加固及移除餘下地面房間後的樣貌(紅色格柵及牆壁代表新外骨骼混凝土框架)
