## 中環都爹利街石階及煤氣路燈文物影響評估

根據合約編號 CE32/2004(GE)，改善/加固港島區路旁斜坡／護土牆工程 – (2005 至 2008 年計劃)勘察、設計及建造，路政署建議，將坐落都爹利街盡頭和雪廠街 20-22 號之間，並位於法定古蹟 – 都爹利街石階及煤氣路燈附近的一幅護土牆（編號 11SW-B/R93 第一部份），進行護土牆改善/加固工程。

2. 在合約中，奧雅納工程顧問被委任進行地盤勘察、詳細設計及工程監督。建議的改善工程包括安裝泥釘、建造表牆、鋪砌磚石表層和環境美化工程。本評估報告將審視該工程在施工期間所有可能對法定古蹟造成的直接和間接的影響及制定相對應的緩解措施。

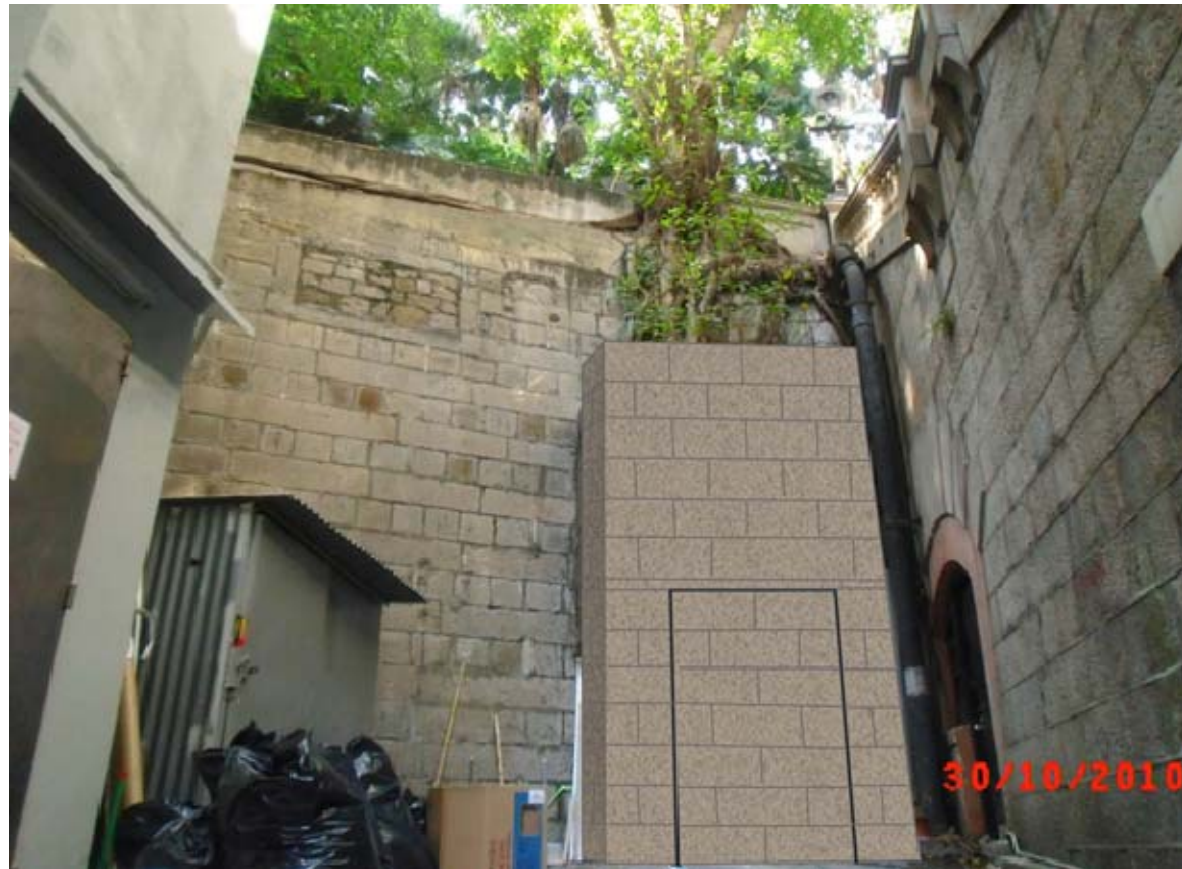
建議中工程後的護土牆 11SW-B/R93 (隧道入口44號) 的合成照圖

13. 在施工期間，整個法定古蹟的結構，包括石階及煤氣路燈，將不會受到任何干擾。工程完成後，現有的儲藏室入口將不會被阻塞。此外，工程將會以可回復本來狀況的回填方法來回填兩條已廢棄的隧道 - 如方案2中所提及的堆石料或其他類似的方法。此外，鑑於安全理由及融入周邊環境的元素，隧道入口將加裝表牆活門。隨函於附錄A附上護土牆改善/加固後的合成照片及位置圖，以供參考。

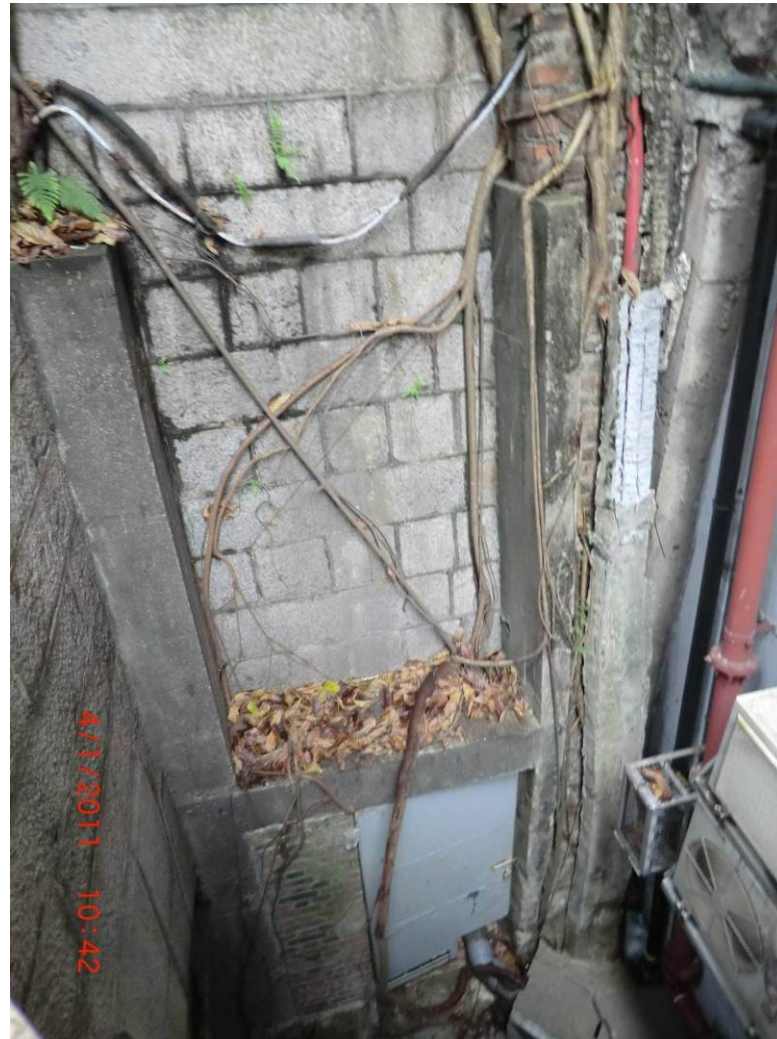
建議中工程前的護土牆 11SW-B/R93 (隧道入口43號) 的示意圖

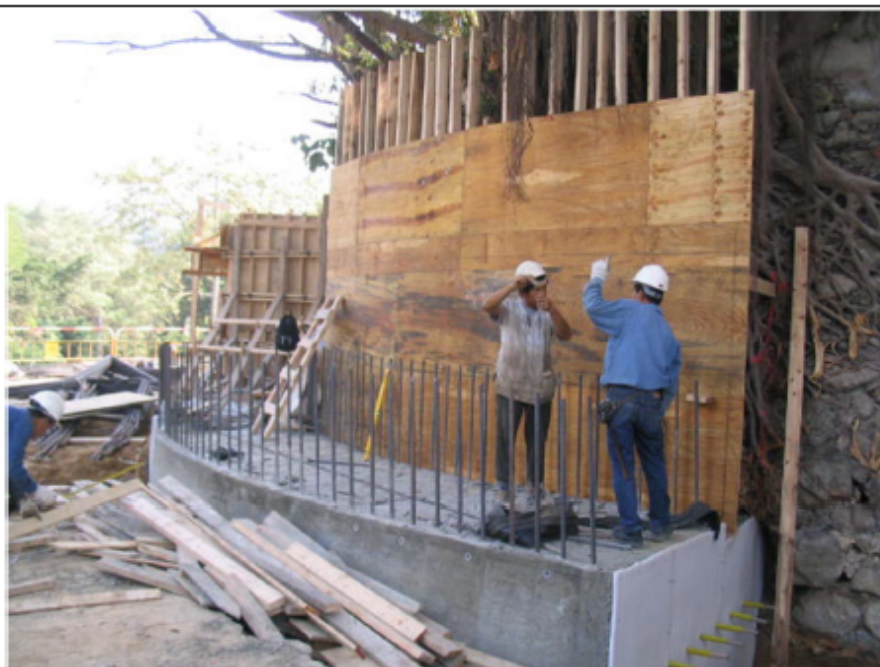
Subject 護土牆編號 11SW-C/R307 (圖二) Date photograph taken 1-Dec-05

Description 於現有護土牆前加裝圍板

14. 現存兩棵石牆樹（即大葉榕/黃葛樹）的狀況，在工程設計過程中，是其中一個考慮因素。碎石料將填放在原有砌石牆及建議中的表牆背面，約300毫米之豁口中，用作提供足夠空氣循環及防止樹根被悶死。類似的設計也曾於薄扶林伯大尼修院附近，編號11SW-C/R307的護土牆上使用。隨函於附錄B附上薄扶林伯大尼修院樣本圖片，以供參考。在工程過程中，專業的景觀設計師將會密切監察石牆樹的狀況。樹木保護方法將包括利用麻布袋覆蓋樹莖和根。

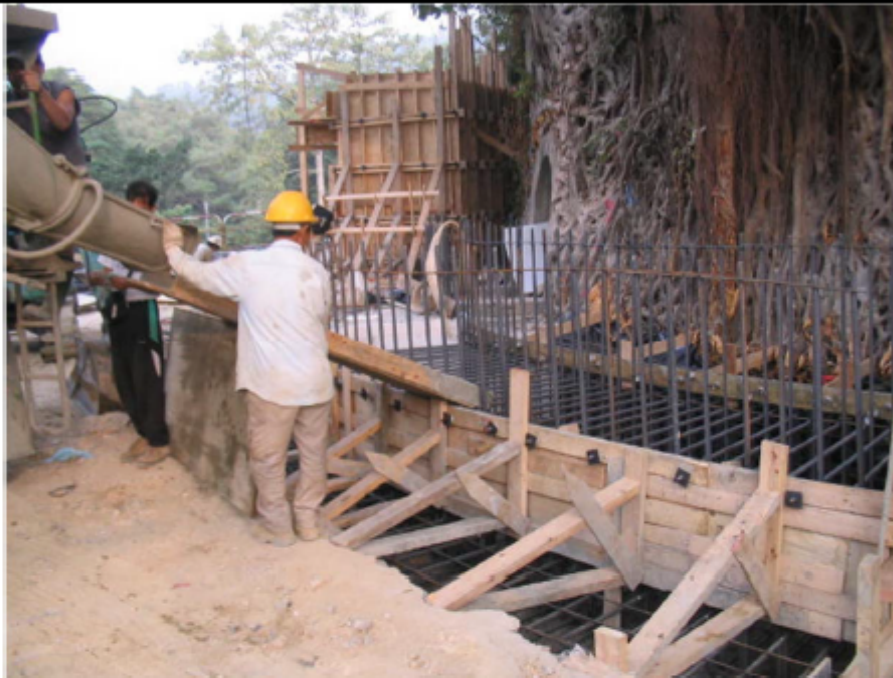
Subject 護土牆編號 11SW-C/R307 (圖三)

Description 於現有護土牆前加入混凝土

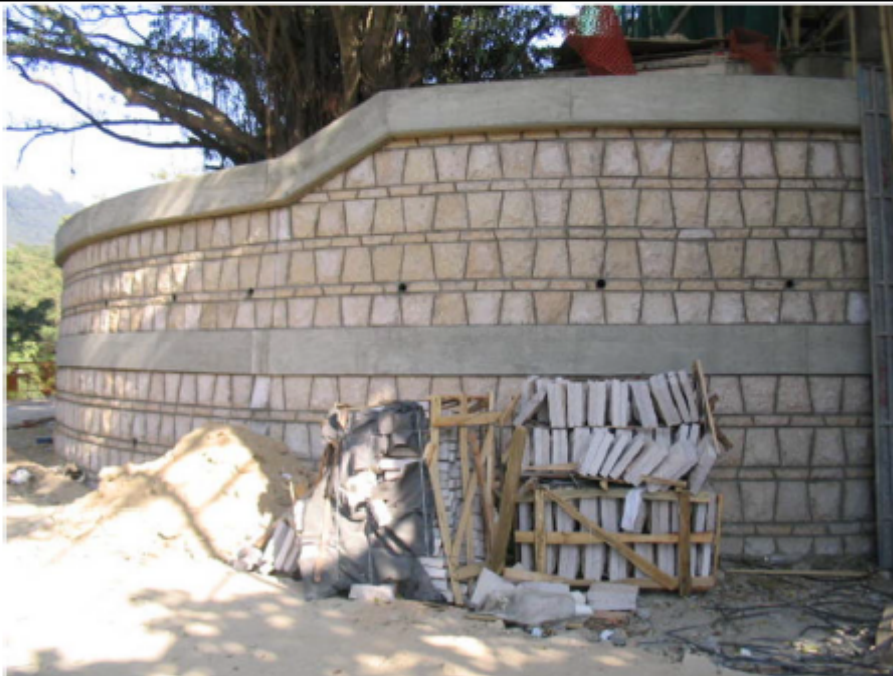
Subject 護土牆編號 11SW-C/R307 (圖四)

Description 於新造表面牆前加上砌石面

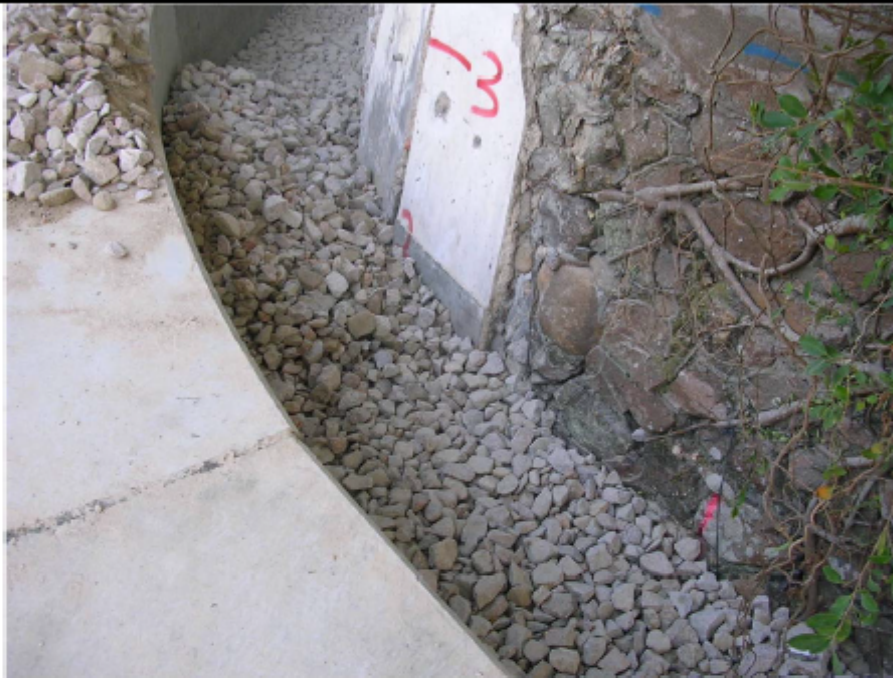
| Subject | 護土牆編號 11SW-C/R307 (圖五) | Date photograph taken | 7-Jan-06 |

| Description | 於豁口中加入碎石料 |

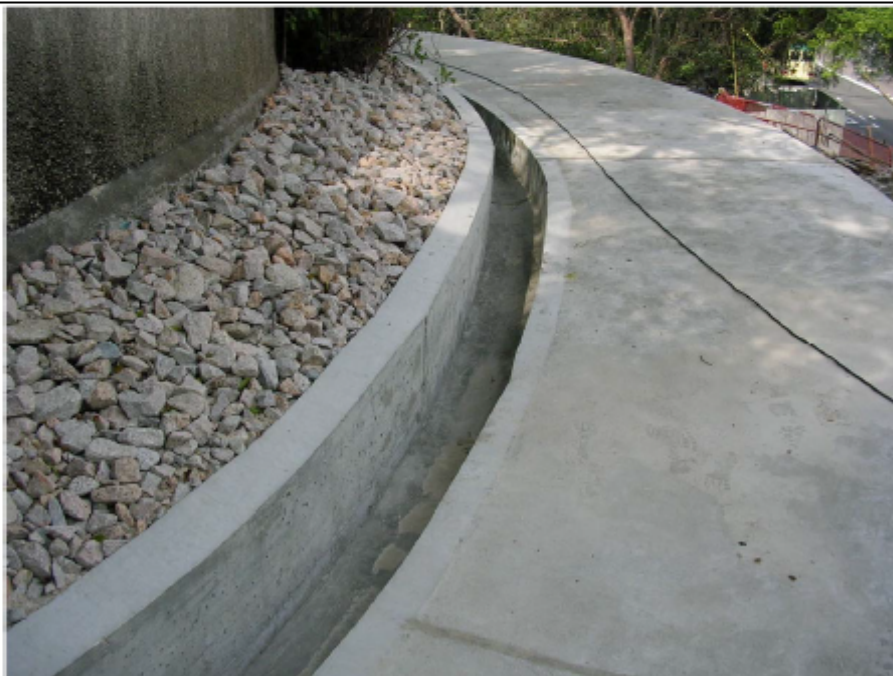
| Subject | 護土牆編號 11SW-C/R307 (圖六) | Date photograph taken | 9-Feb-06 |

| Description | 於豁口中加入碎石料 |

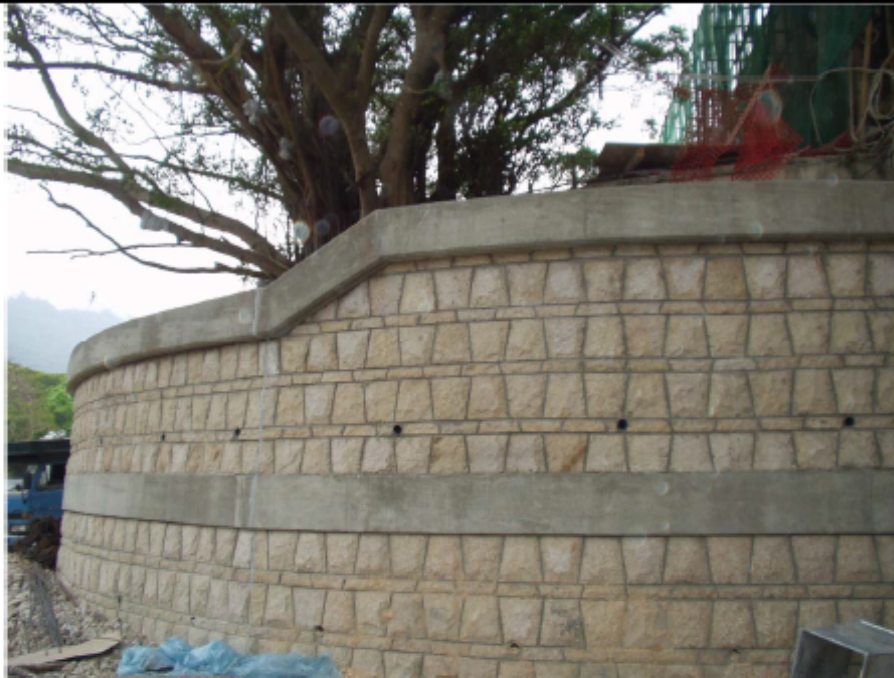
| Subject | 護土牆編號 11SW-C/R307 (圖七) | Date photograph taken | 13-Feb-06 |

| Description | 於新造表面牆前加上砌石面 |
