## 中區警署建築群 第四座復修建議

### 目的

本文件旨在向古物諮詢委員會（「古諮會」）委員簡介於 2016 年 5 月 29 日部分倒塌的中區警署建築群已婚督察宿舍（「第四座」）的復修建議。本文件是繼 2016 年 9 月 8 日向古諮會提交的八個第四座復修初步建議（古諮會文件 AAB / 33 / 2015-16）及 2017 年 9 月 7 日呈交的三個第四座復修備選方案（古諮會文件 AAB / 15 / 2017-18）後再向古諮會提交的文件。

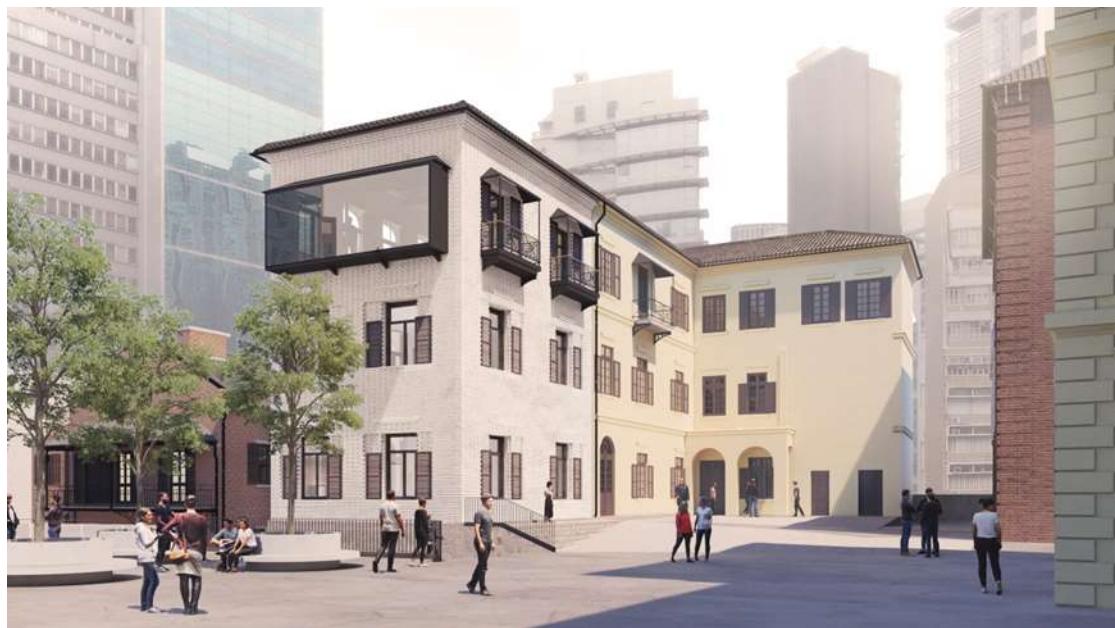
附圖 1：建議設計的構想圖

在建議設計中，為確保持第四座現存部分與新建部分盡最大程度兼容，建築物所在的平台將保持不變。中式瓦頂將從現存部分延伸至新建部分，以便清晰展現新舊結構為同一棟建築。新建部分的門窗將沿用現存部分門窗的分佈格局。新建部分將與現存部分採用相似的建築物料，同樣為砌磚外牆。在部分倒塌事件後暫時拆除及存放的裝飾性金屬陽台是第四座一個關鍵特徵，我們建議重新安裝該兩個陽台，並會鞏固其結構以確保安全。

同時，建議設計將進行可見但適度的調整，以區分新建部分和現存部分。新建部分的外牆雖由磚塊砌成，但磚塊的顏色比現存部分略淺，而磚塊將以一定角度定向，以便清楚展現兩個結構建造於不同時期。面向檢閱廣場、多年前遭到破壞的二樓陽台，將使用新物料進行重建，以提高建築的通透度，並提高將來用途的彈性。這些調整不但有助區分新舊部分，亦同時強調兩者的聯繫。

新建部分的外牆很大程度參考了現存部分，包括具分層節奏的拱門、欄杆、窗戶、百葉窗和陽台等定義特徵元素。這些部分均經過細緻研究，在兼顧實際功能的同時以現代手法表達在新外牆上。

附圖 1 為建議設計的構想圖，附圖 2 為建築群連第四座復修後的構想圖。

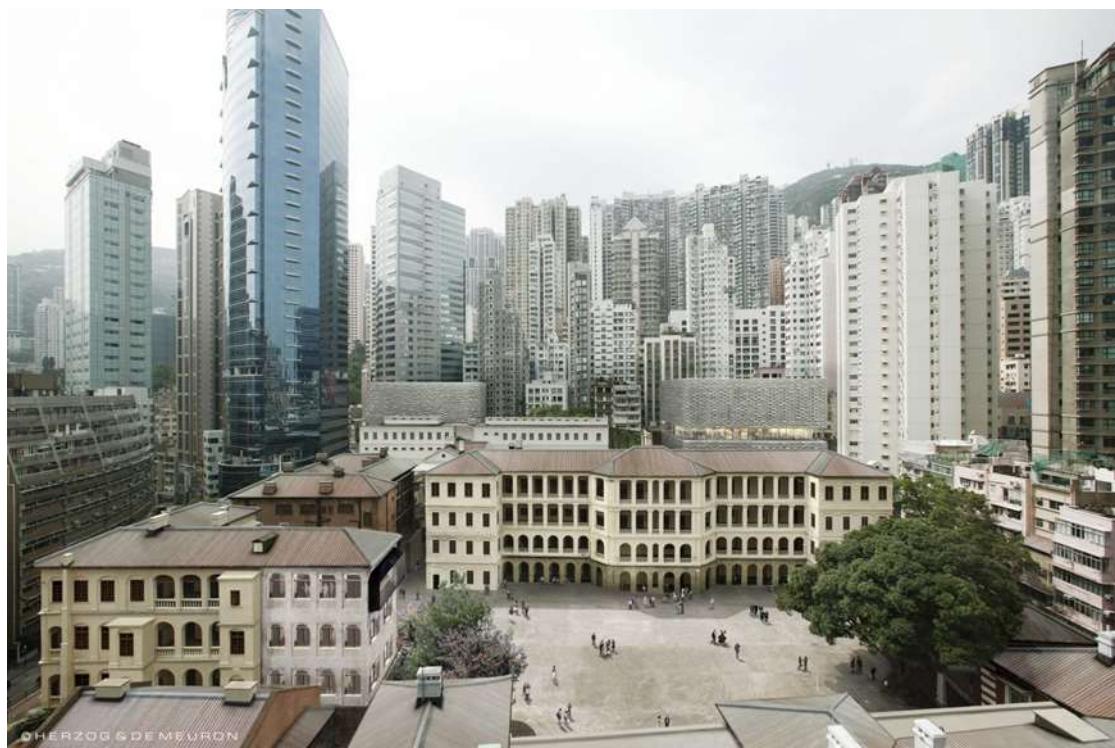
附圖 2：建築群連第四座復修後的構想圖
