1. 東龍洲石刻

設計原則一：設有圍欄行人道

# Design approach 1 for Site 1\_Tung Lung Chau

Controlled pathway

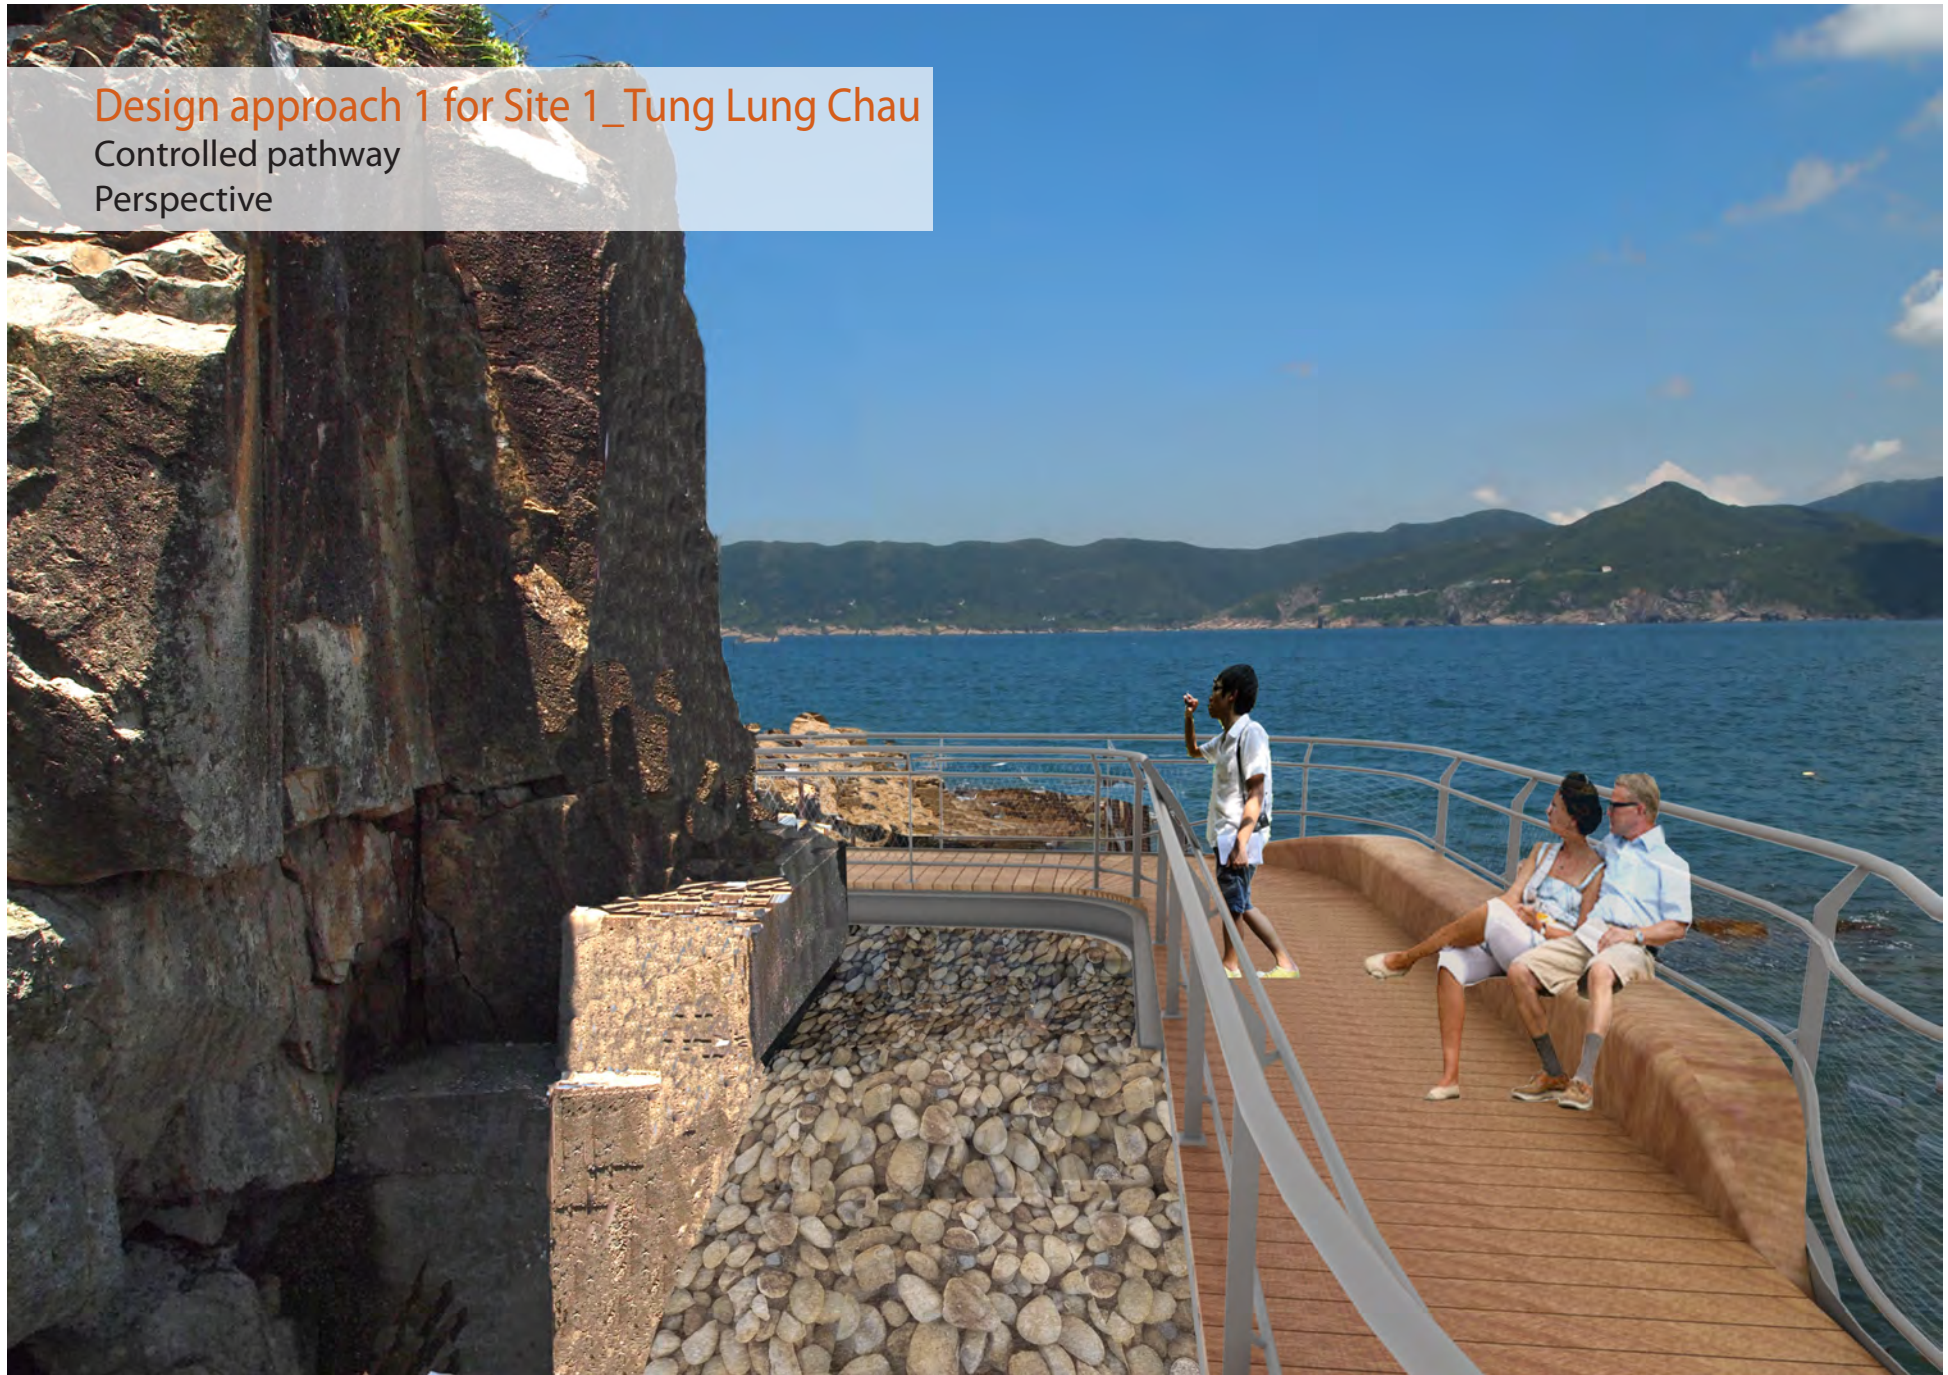
Design approach 1 for Site 1\_Tung Lung Chau  
Controlled pathway  
Perspective

石刻顧問研究建議	目的	社區項目工作坊建議的建築方案
實質措施	<ul style="list-style-type: none"> <li>- 移除有機玻璃屏幕。</li> <li>- 移除保護罩。</li> </ul>	<ul style="list-style-type: none"> <li>- 方便遊客更清楚地觀賞石刻。</li> <li>- 防止微氣候形成。</li> </ul>	<p>我們建議從現有的混凝土平台建造一條延長的行人道，以增加遊客與石刻之間的距離，防止石刻遭人惡意破壞。</p> <p>新行人道為遊客提供陡峭梯級以外的另一條通道。</p> <p>資料板將設於欄杆上。</p>
詮釋設施	<ul style="list-style-type: none"> <li>- 資料板設在欄杆上。</li> </ul>	<ul style="list-style-type: none"> <li>- 提供更多有關石刻的資訊。</li> <li>- 教育遊客保護香港的文化遺產。</li> </ul>	
化學及地理環境狀況	<ul style="list-style-type: none"> <li>- 清除在石刻上懷疑是上粉的殘餘物。</li> <li>- 研究及評估海浪活動情況，以決定是否保留混凝土承托基座。</li> </ul>	<ul style="list-style-type: none"> <li>- 混凝土承托基座因風阻關係需要加固。</li> </ul>	
維修/保養	<ul style="list-style-type: none"> <li>- 需定期進行保養工作。</li> </ul>	<ul style="list-style-type: none"> <li>- 保持石刻的環境生態平衡。</li> </ul>	
其他	<ul style="list-style-type: none"> <li>- 三維激光掃描為工程設計及實際施工提供重要數據。</li> </ul>

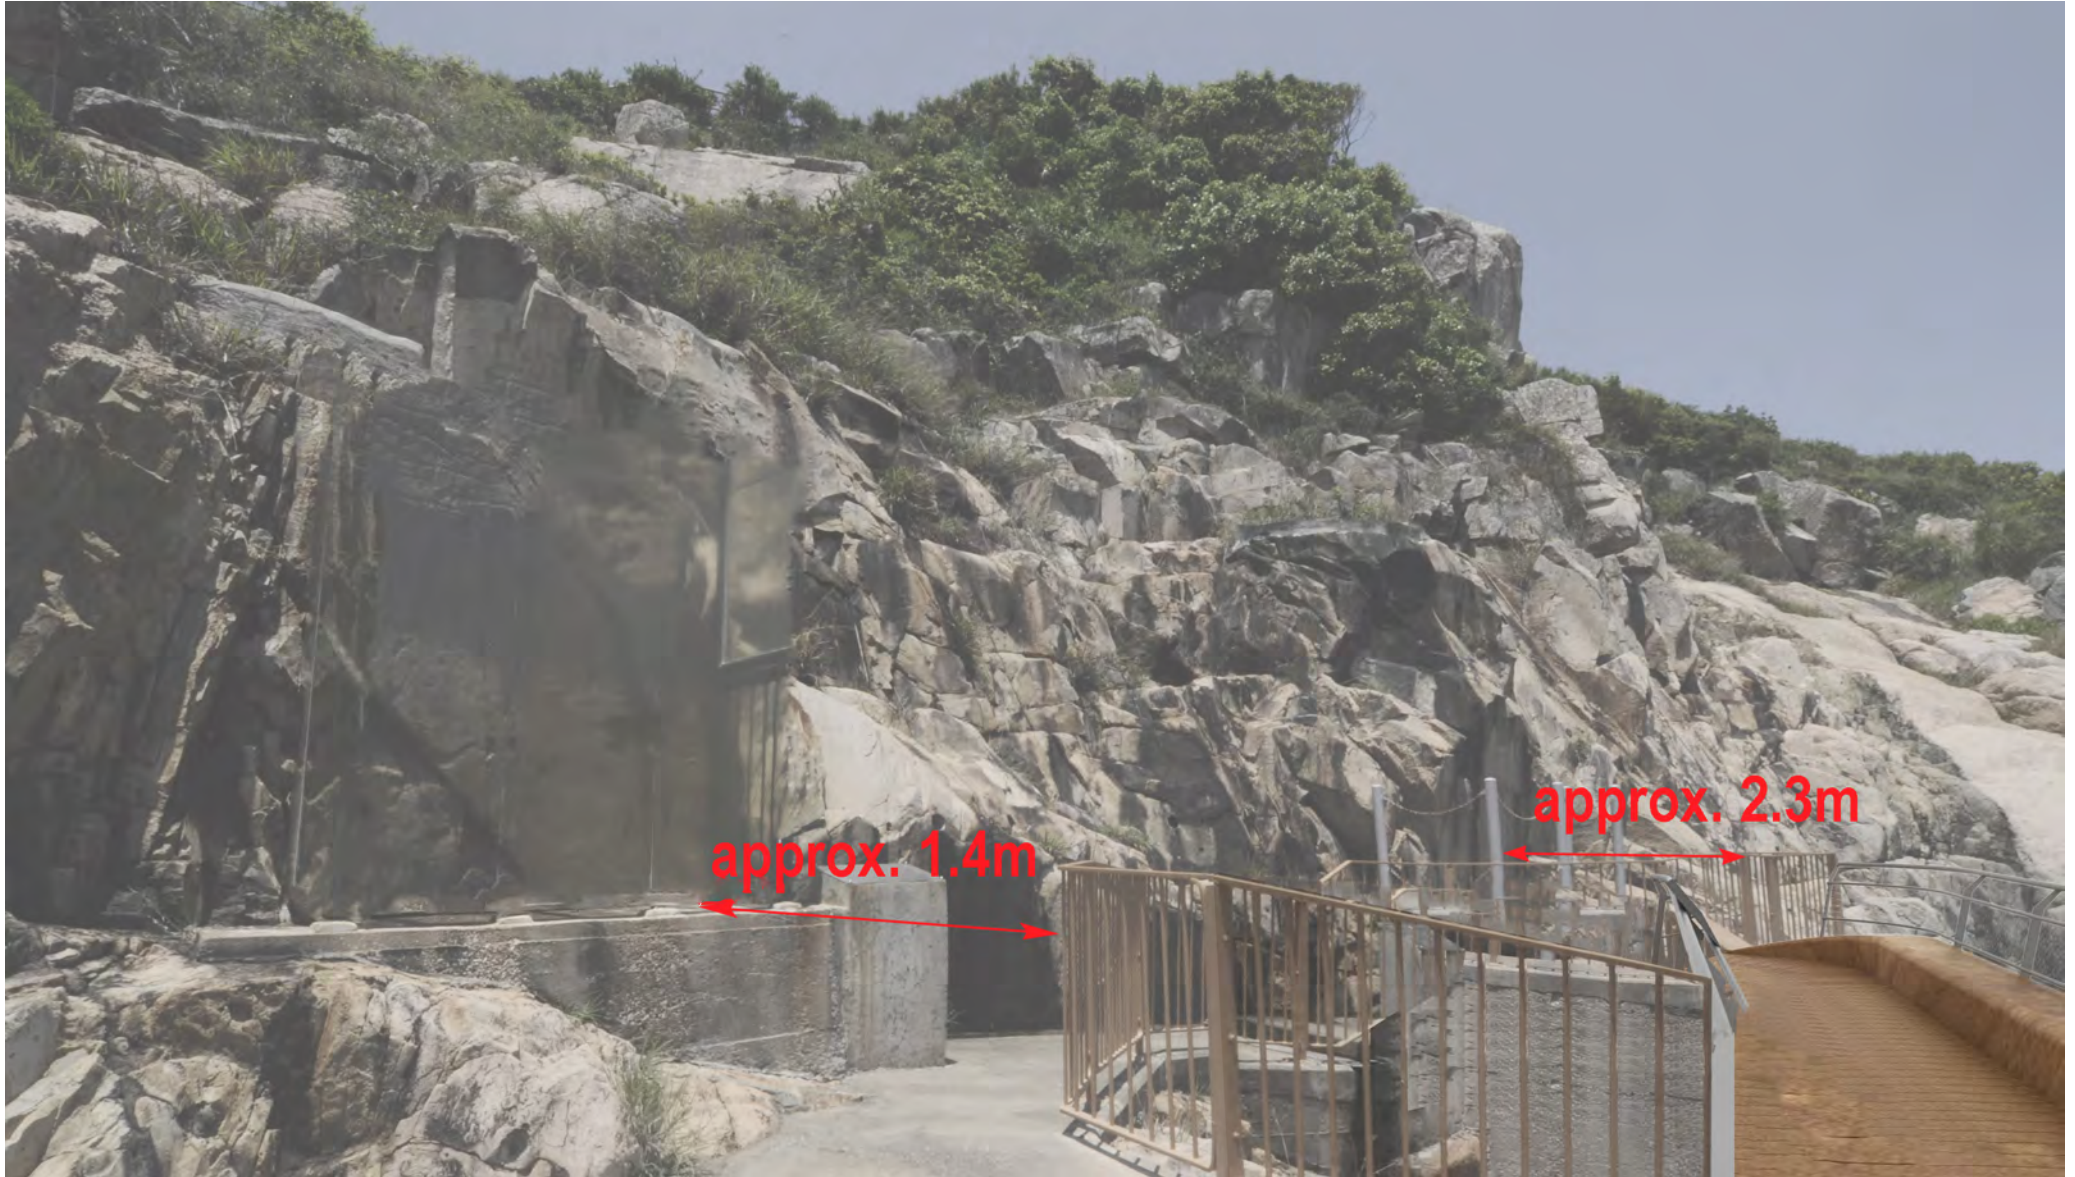
Design approach 1 for Site 2\_Po Toi Island  
Controlled pathway

石刻顧問研究建議	目的	社區項目工作坊建議的建築方案
實質措施	<ul style="list-style-type: none"><li>- 移除有機玻璃屏幕。</li><li>- 移除保護罩。</li><li>- 用其他物料重建石刻上方的擋水堤</li></ul>	<ul style="list-style-type: none"><li>- 方便遊客更清楚地觀賞石刻</li><li>- 防止微氣候形成</li><li>- 防止雨水滲入石內</li></ul>	我們建議從現有的混凝土平台建造一條延長的行人道，以增加遊客與石刻之間的距離，防止石刻遭人惡意破壞。
詮釋設施	<ul style="list-style-type: none"><li>- 資料板設在欄杆上。</li></ul>	<ul style="list-style-type: none"><li>- 提供更多有關石刻的資訊</li><li>- 教育遊客保護香港的文化遺產</li></ul>	新行人道為遊客提供陡峭梯級以外的另一條通道。
化學及地理環境狀況	<ul style="list-style-type: none"><li>- 移除混凝土承托基座。</li><li>- 進行岩土工程研究。</li></ul>	<ul style="list-style-type: none"><li>- 回復石刻的原來景觀。</li><li>- 防止可溶性鹽從混凝土滲出及長期積聚。</li><li>- 蒐集山坡穩定性及滲水問題的資料。</li></ul>	資料板將設於欄杆上。
維修/保養	<ul style="list-style-type: none"><li>- 需定期進行保養工作。</li></ul>	<ul style="list-style-type: none"><li>- 保持石刻的環境生態平衡。</li></ul>	
其他	<ul style="list-style-type: none"><li>- 三維激光掃描為工程設計及實際施工提供重要數據。</li></ul>

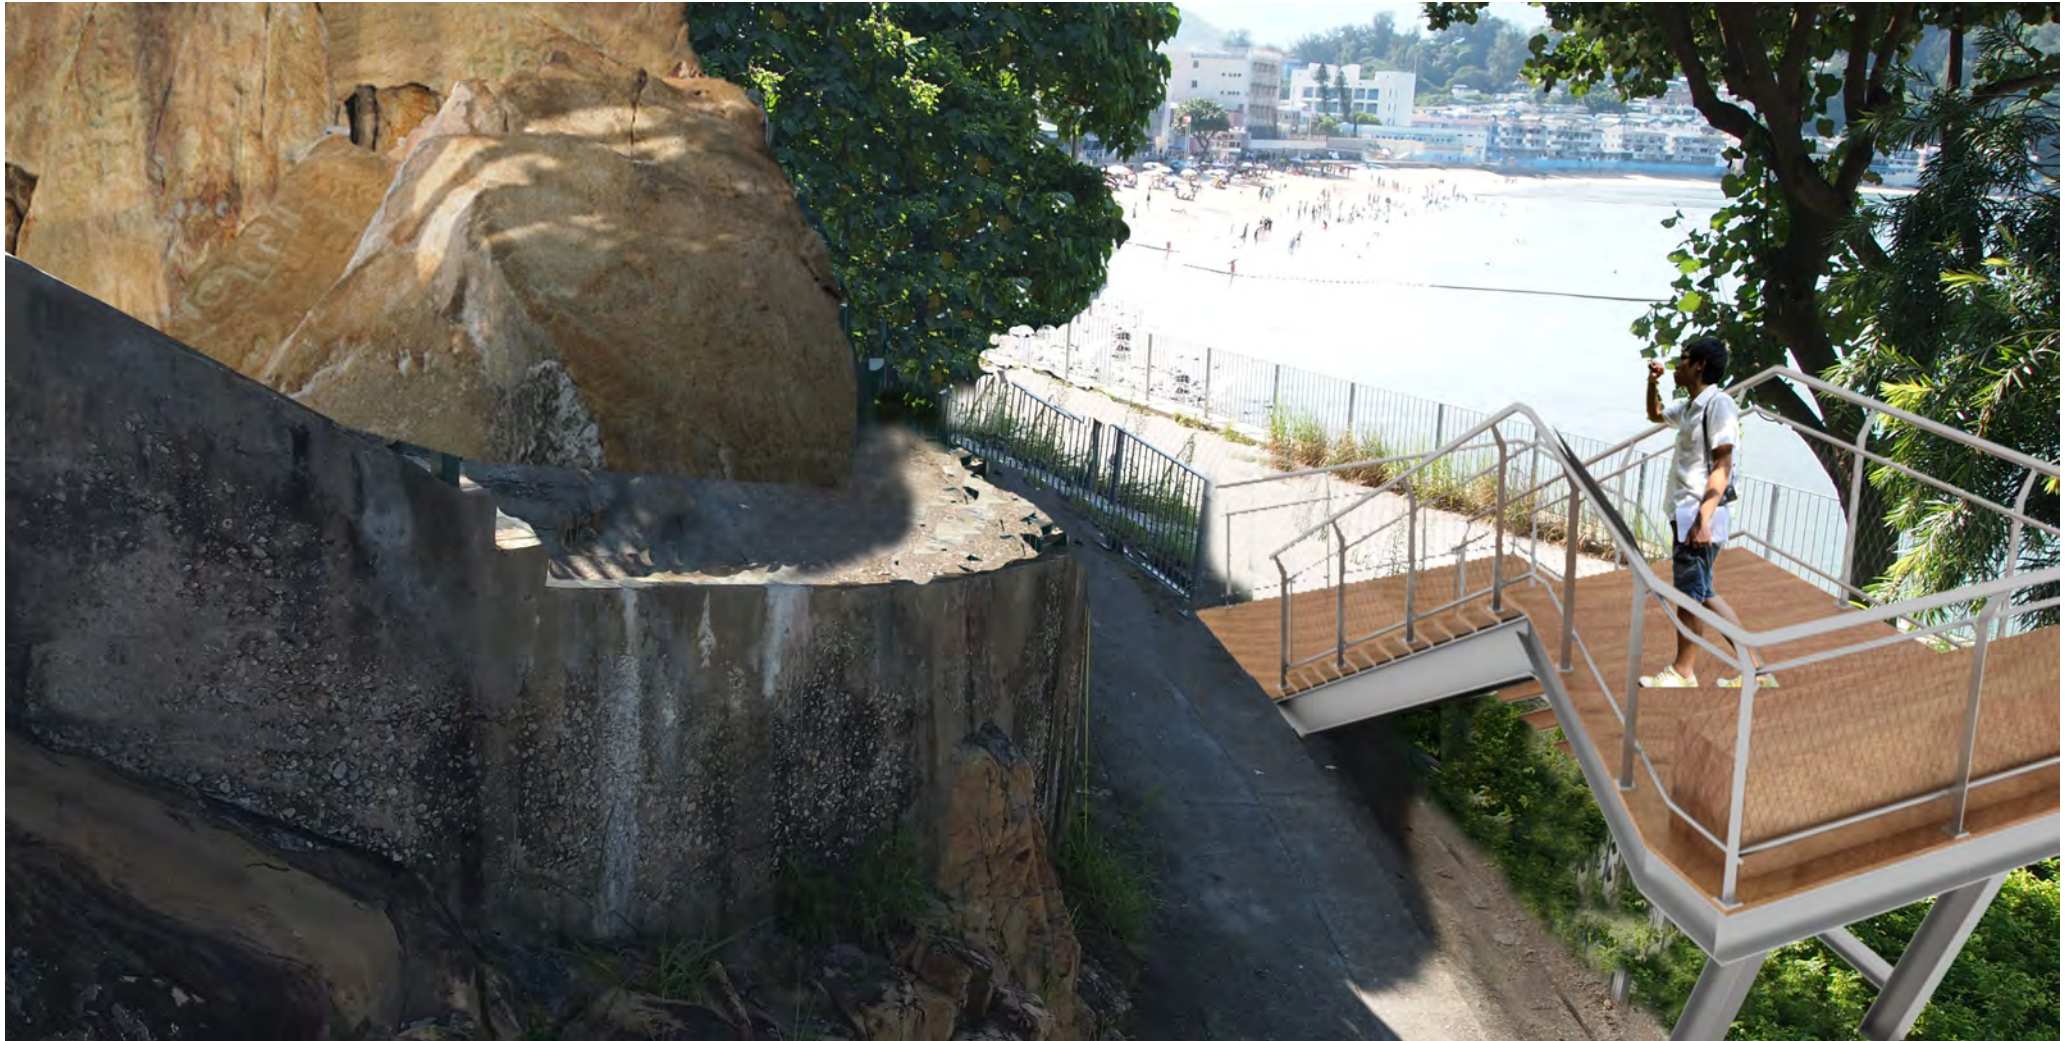
Design approach 1 for Site 3\_Cheung Chau  
Controlled pathway (viewing platform)

石刻顧問研究建議	目的	社區項目工作坊建議的建築方案
實質措施	<ul style="list-style-type: none"> <li>- 移除玻璃圍板。</li> <li>- 把覆蓋在石刻周邊岩石表面的水泥移除。</li> <li>- 拆除全部以碎石建造的構築物</li> <li>- 以石塊、含石灰漿及黏土重建擋水堤</li> <li>- 移除石刻上方酒店花槽的植物。</li> </ul>	<ul style="list-style-type: none"> <li>- 防止微氣候形成。</li> <li>- 方便遊客更清楚地觀賞石刻。</li> <li>- 防止微生物生長。</li> <li>- 回復石刻的原來景觀。</li> <li>- 防止滲水及漏水</li> </ul>	<p>我們的目標是減少對石刻構成影響，並會建造一個可經泳灘旁行人道直達的觀景台，令遊客和石刻之間保持距離。</p> <p>資料板將設於欄杆上。</p>
詮釋設施	<ul style="list-style-type: none"> <li>- 資料板設在欄杆上。</li> </ul>	<ul style="list-style-type: none"> <li>- 提供更多有關石刻的資訊。</li> <li>- 教育遊客保護香港的文化遺產。</li> </ul>	
化學及地理環境狀況	<ul style="list-style-type: none"> <li>- 進行岩土工程研究。</li> </ul>	<ul style="list-style-type: none"> <li>- 蒐集山坡穩定性及滲水問題的資料。</li> </ul>	
維修/保養	<ul style="list-style-type: none"> <li>- 需定期進行保養工作。</li> </ul>	<ul style="list-style-type: none"> <li>- 保持石刻的環境生態平衡。</li> </ul>	
其他	<ul style="list-style-type: none"> <li>- *釐清地權。</li> <li>- 確保保養工作小心地執行。</li> <li>- 三維激光掃描為工程設計及實際施工提供重要數據。</li> </ul>

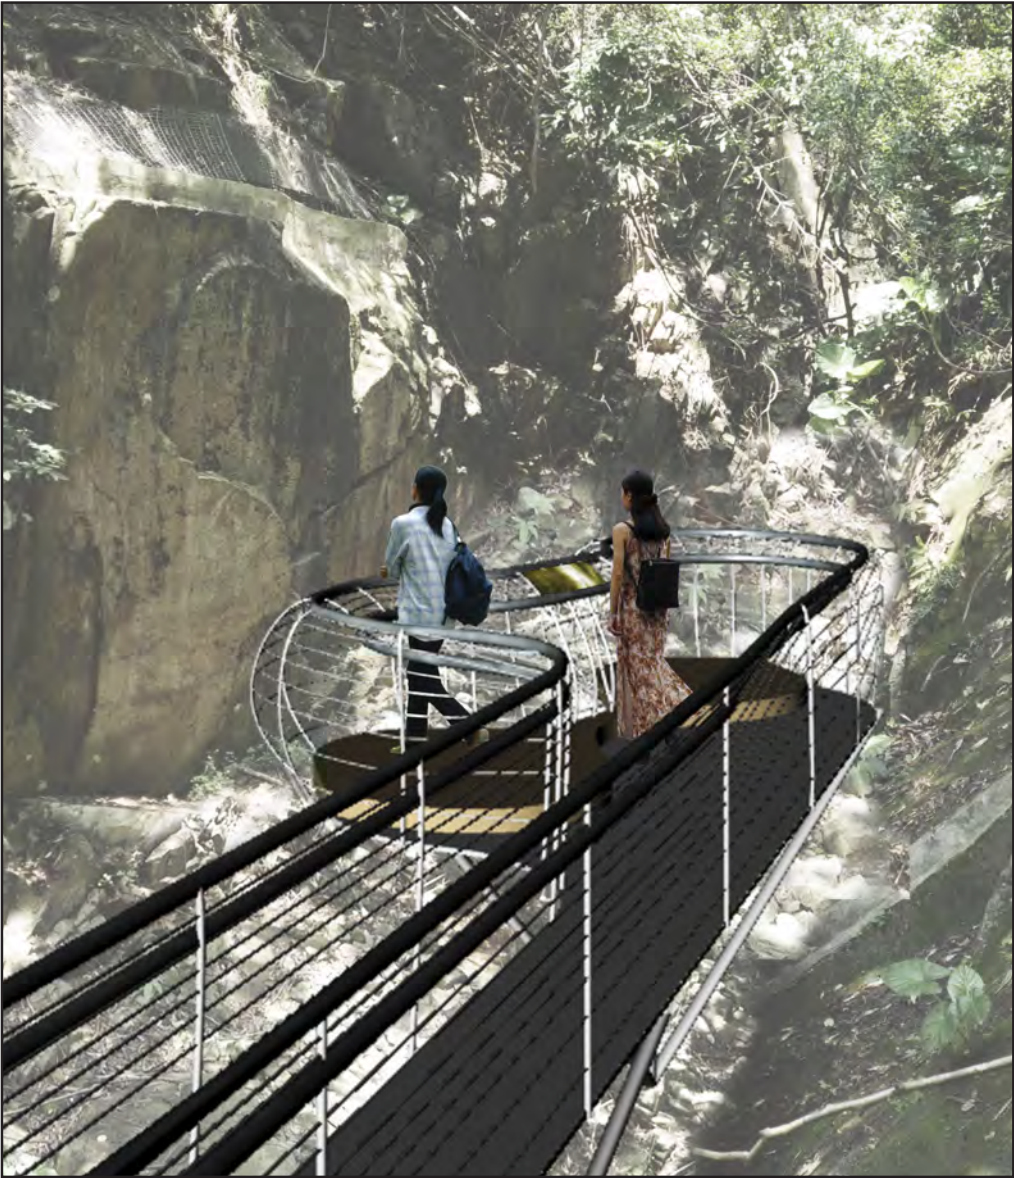
Design approach 1 for Site 4\_Wong Chuk Hang  
Controlled pathway (viewing bridge)

石刻顧問研究建議	目的	社區項目工作坊建議的建築方案
實質措施	<ul style="list-style-type: none"> <li>- 移除石刻上方的擋水堤。</li> <li>- 清理山坡上寮屋的殘餘部分和混凝土。</li> <li>- 在現有混凝土平台建造延伸木製平台</li> </ul>	<ul style="list-style-type: none"> <li>- 防止可溶性鹽從混凝土滲出及積聚。</li> <li>- 改善排水情況。</li> <li>- 增加遊客與石刻的距離，以防止石刻遭受惡意破壞。</li> </ul>	<p>從現有的混凝土平台建造一條延長的行人道，讓遊客與石刻保持一定距離，防止石刻遭人惡意破壞。</p> <p>新行人道為遊客提供陡峭梯級以外的另一條通道。</p>
詮釋設施	<ul style="list-style-type: none"> <li>- 資料板設在欄杆上。</li> </ul>	<ul style="list-style-type: none"> <li>- 提供更多有關石刻的資訊。</li> <li>- 教育遊客保護香港的文化遺產。</li> </ul>	<p>資料板將設於欄杆上。</p>
化學及地理環境狀況	<ul style="list-style-type: none"> <li>- 進行岩土工程研究。</li> </ul>	<ul style="list-style-type: none"> <li>- 蒐集山坡穩定性及滲水問題的資料。</li> </ul>	
維修/保養	<ul style="list-style-type: none"> <li>- 定期修剪石刻附近的植物。</li> <li>- 需定期進行保養工作。</li> </ul>	<ul style="list-style-type: none"> <li>- 保持石刻環境整潔，並讓遊客易於到達。</li> <li>- 保持石刻的環境生態平衡</li> </ul>	
其他	<ul style="list-style-type: none"> <li>- 三維激光掃描為工程設計及實際施工提供重要數據。</li> </ul>

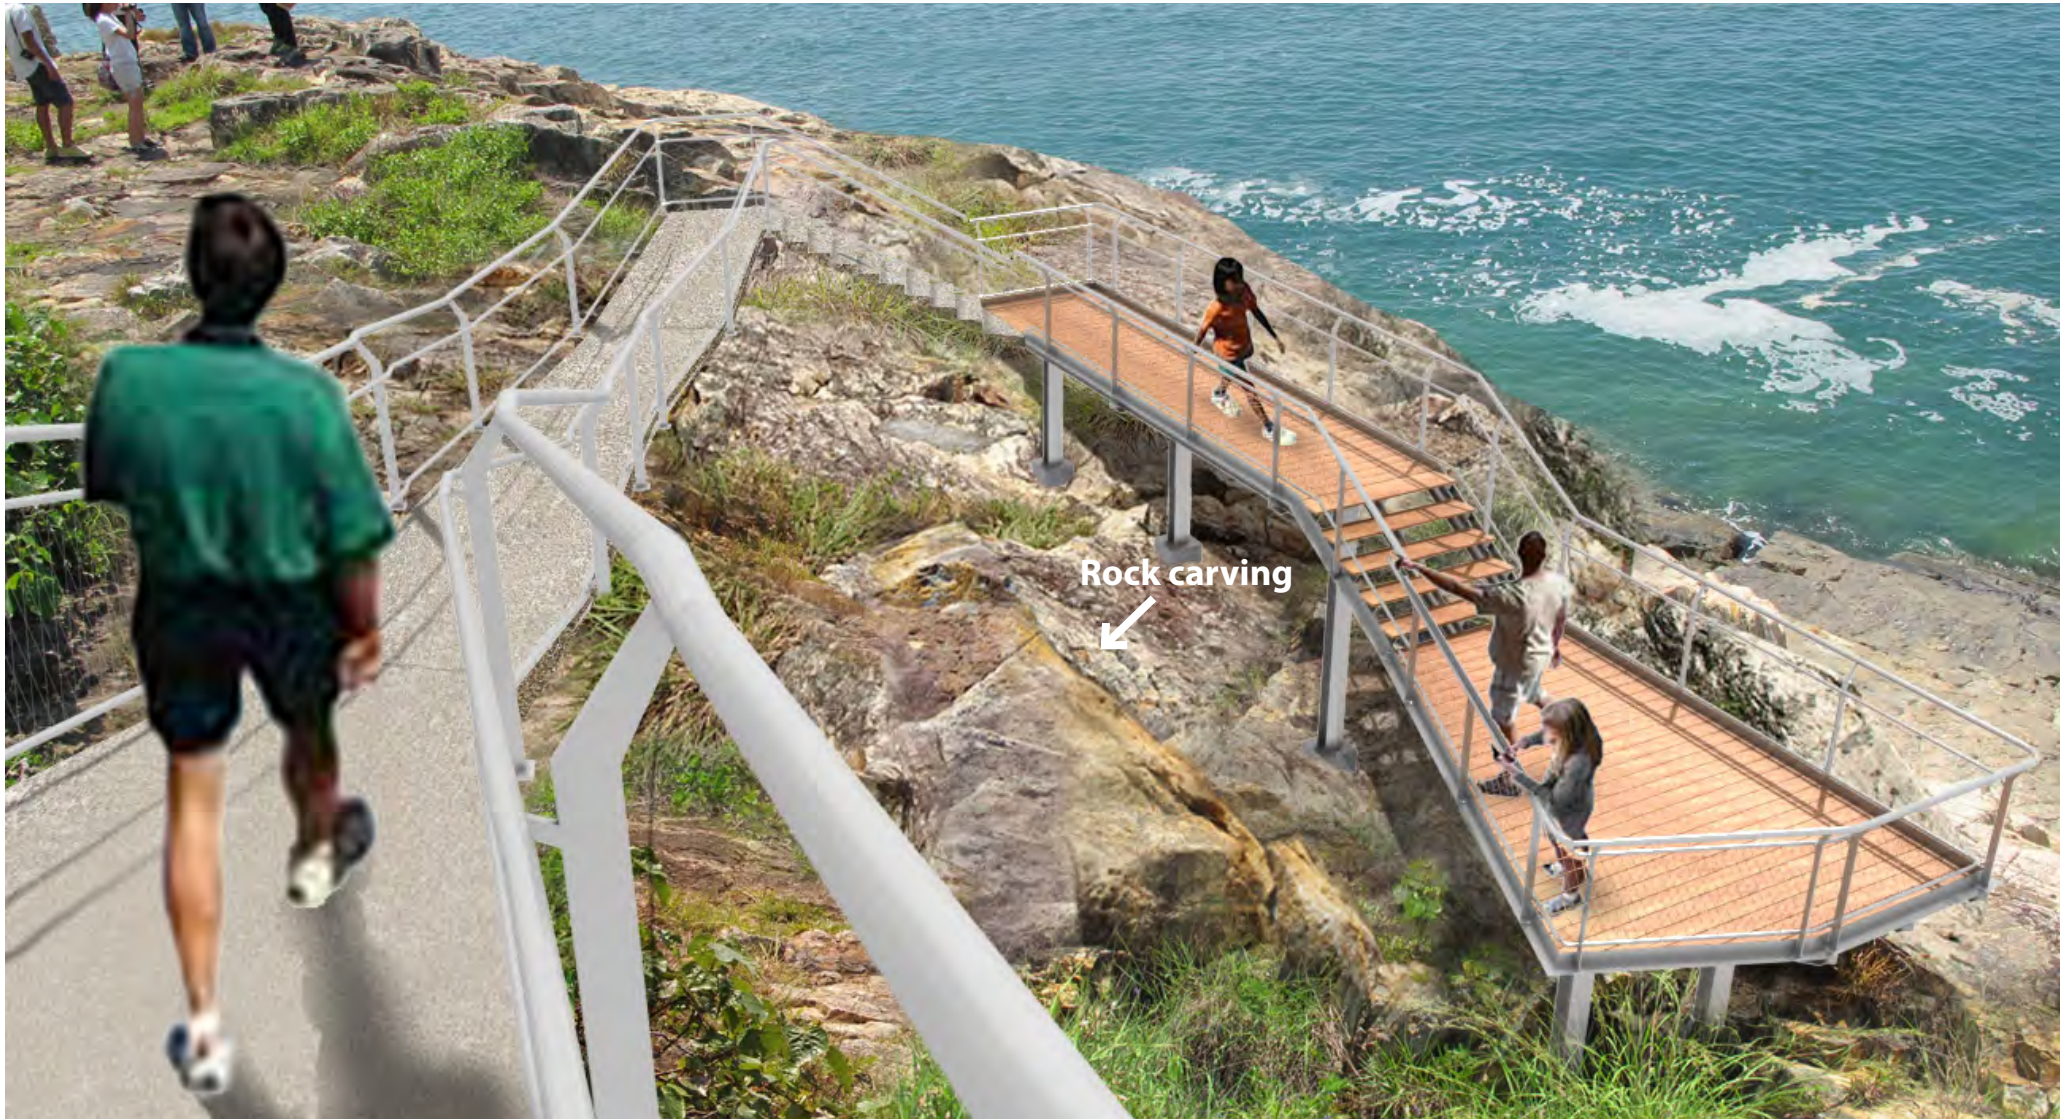
Perspective

# Design approach 1 for Site 5\_Big Wave Bay

Controlled pathway

石刻顧問研究建議	目的	社區項目工作坊建議的建築方案
實質措施	<ul style="list-style-type: none"> <li>- 移除水泥建造的構築物。</li> <li>- 移除保護罩。</li> <li>- 拆除人工加建的部分包括水泥石級及行人小徑。</li> </ul>	<ul style="list-style-type: none"> <li>- 防止可溶性鹽從混凝土滲出及積聚。</li> <li>- 改善排水情況。</li> <li>- 防止微氣候形成。</li> <li>- 回復石刻的原來自然景觀。</li> <li>- 將現有小徑改道，防止石刻遭人惡意破壞。</li> </ul>	<p>我們建議建造一條木橋，目的是把現有的行人道改道。該條木橋可有效地把遊客和石刻分隔，又能盡量避免對原有布局造成影響。</p> <p>資料板將設於欄杆上。</p>
詮釋設施	<ul style="list-style-type: none"> <li>- 資料板設在欄杆上。</li> </ul>	<ul style="list-style-type: none"> <li>- 提供更多有關石刻的資訊。</li> <li>- 教育遊客保護香港的文化遺產。</li> </ul>	
化學及地理環境狀況	<ul style="list-style-type: none"> <li>- 移除現有的混凝土基座。</li> </ul>	<ul style="list-style-type: none"> <li>- 回復石刻的原來景觀。</li> <li>- 防止可溶性鹽從混凝土滲出及積聚，有助對石刻的長期保護。</li> </ul>	
維修/保養	<ul style="list-style-type: none"> <li>- 需定期進行保養工作。</li> </ul>	<ul style="list-style-type: none"> <li>- 保持石刻的環境生態平衡。</li> </ul>	
其他	<ul style="list-style-type: none"> <li>- 三維激光掃描為工程設計及實際施工提供重要數據。</li> </ul>

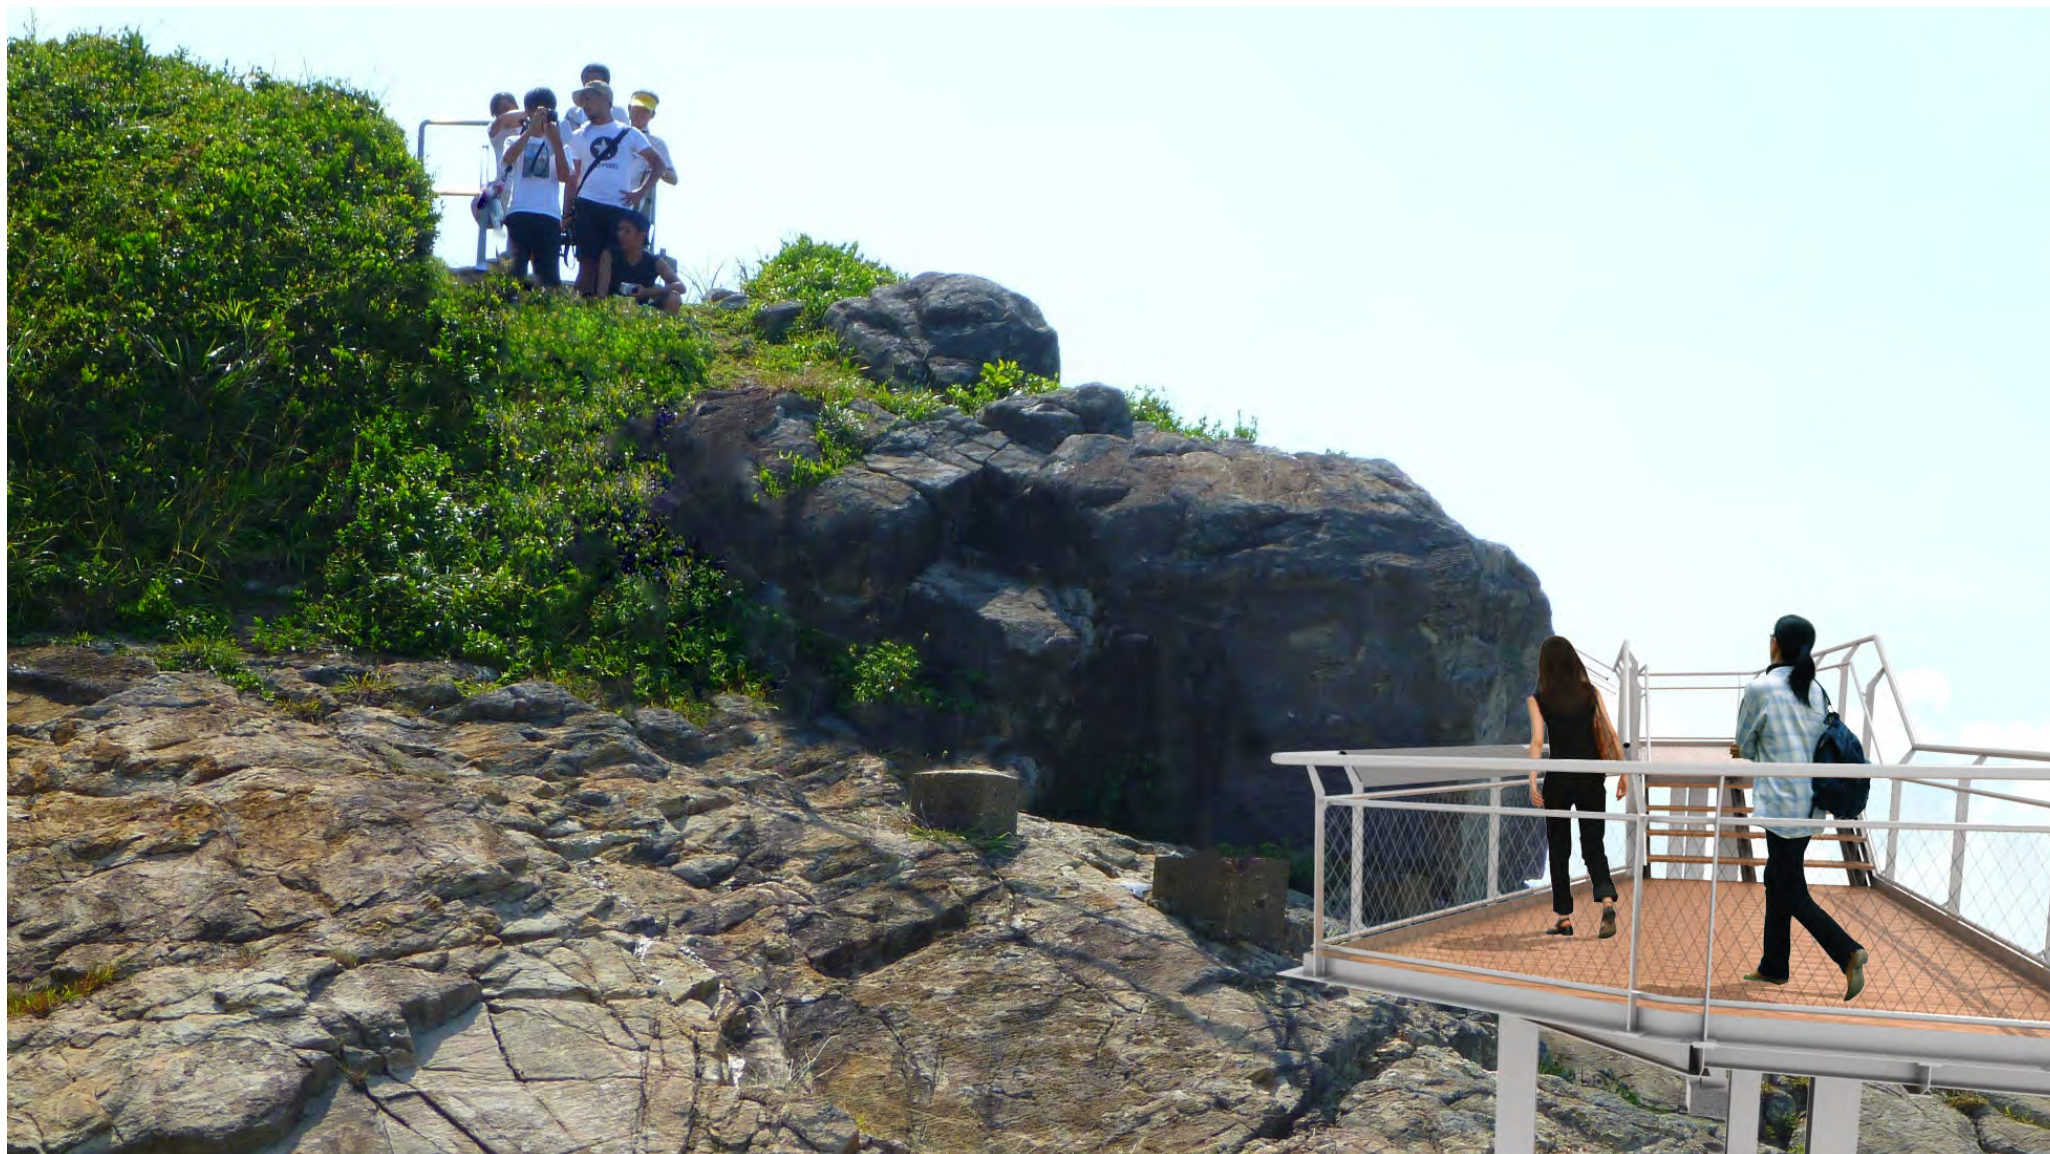
## Design approach 1 for Site 6\_Lung Ha Wan Controlled pathway (remove steps)

石刻顧問研究建議	目的	社區項目工作坊建議的建築方案
實質措施	- 移除有機玻璃屏幕。	- 方便遊客更清楚地觀賞石刻。	我們建議建造一條木橋，目的是把現有的行人道改道。該條木橋可有效地把遊客和石刻分隔，又能盡量避免對原有布局造成影響。  資料板設在欄杆上。  *專家們一致同意不應把該處發展成熱門的旅遊地點，以確保盡量避免對石刻和周遭環境造成干擾。他們亦強烈建議該處只設有最低限度的設施。
詮釋設施	- 資料板設在欄杆上。	- 提供更多有關石刻的資訊。 - 教育遊客保護香港的文化遺產。	
化學及地理環境狀況	- 進行岩土工程研究。	- 蒐集山坡穩定性及滲水問題的資料。	
維修/保養	- 需定期進行保養工作。	- 保持石刻的環境生態平衡。	
其他	- 三維激光掃描為工程設計及實際施工提供重要數據。

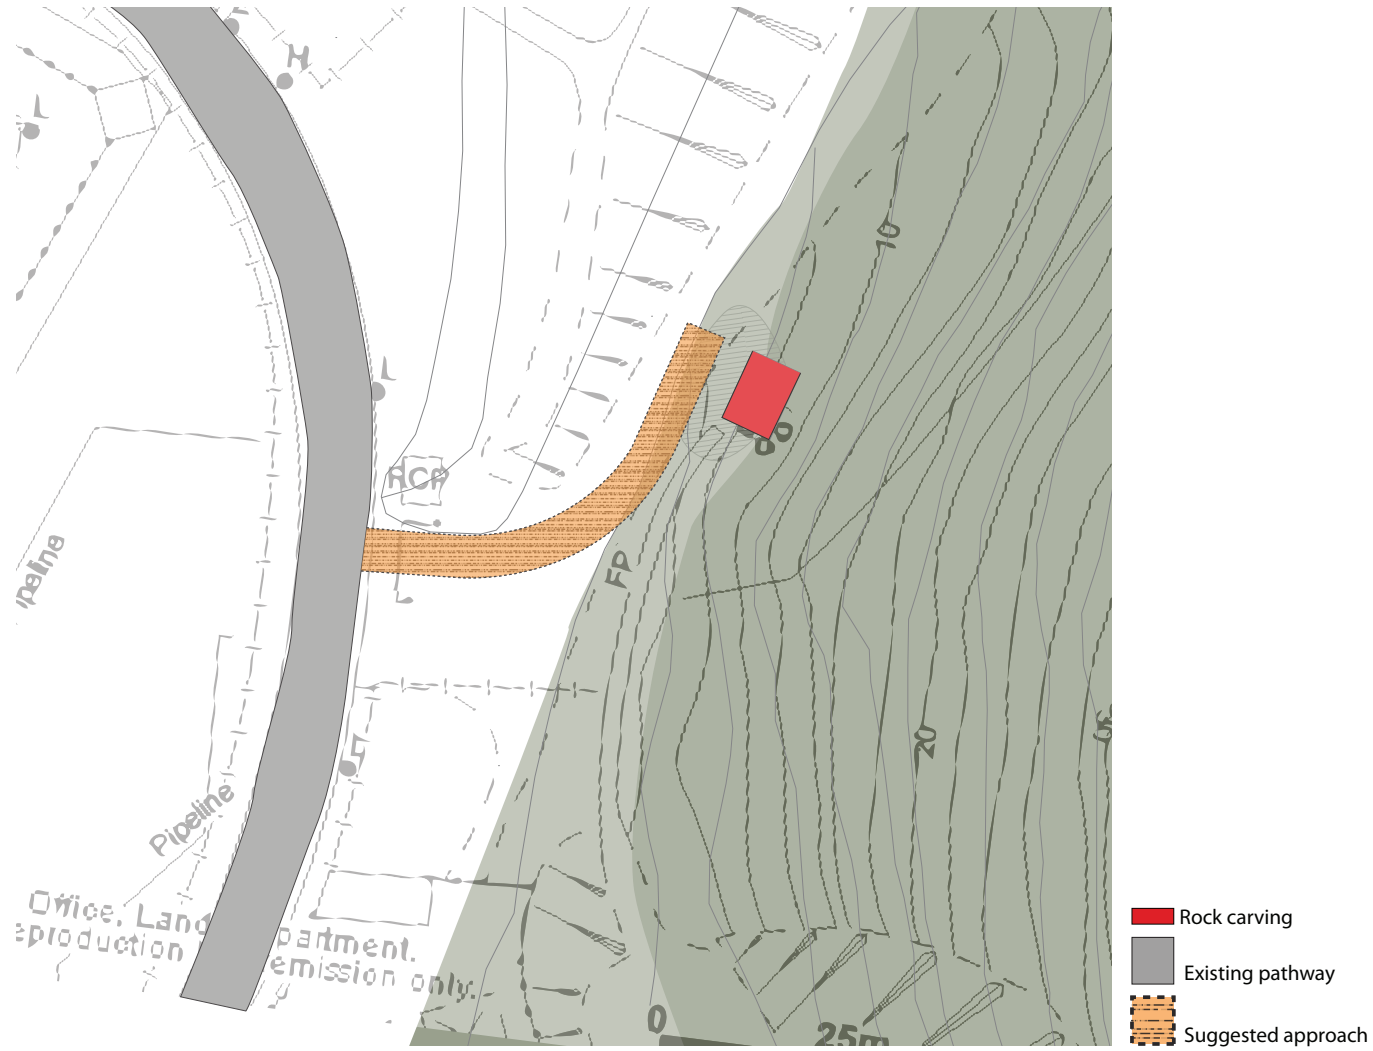
# Design approach 1 for Site 7\_Shek Pik

## Controlled pathway

石刻顧問研究建議	目的	社區項目工作坊建議的建築方案
實質措施	<ul style="list-style-type: none"> <li>- 把石刻四周外露於岩石上的混凝土全部移除。</li> <li>- 移除保護罩。</li> <li>- 在垃圾收集站加設木圍欄。</li> </ul>	<ul style="list-style-type: none"> <li>- 防止可溶性鹽從混凝土滲出及積聚。</li> <li>- 改善排水情況。</li> <li>- 防止微氣候形成。</li> <li>- 為遊客提供更佳的環境觀賞石刻。</li> <li>- 防止垃圾收集站的異味外傳。</li> </ul>	<p>建造一條木橋，目的是把遊客和石刻分隔，並盡量避免對原有布局造成影響。</p> <p>資料板設在欄杆上。</p> <p>*建議改善現時通往石刻的小徑。</p>
詮釋設施	<ul style="list-style-type: none"> <li>- 資料板設在欄杆上。</li> <li>- 加設有關石刻景觀的資訊。</li> </ul>	<ul style="list-style-type: none"> <li>- 提供更多有關石刻的資訊。</li> <li>- 教育遊客保護香港的文化遺產。</li> <li>- 石壁石刻是唯一因地貌改動導致景觀變化的遺址。</li> </ul>	
化學及地理環境狀況	<ul style="list-style-type: none"> <li>- 移除混凝土構築物。</li> <li>- 清除部分地表泥土。</li> </ul>	<ul style="list-style-type: none"> <li>- 回復石刻的原來景觀。</li> <li>- 防止可溶性鹽從混凝土滲出及積聚，有助對石刻的長期保護。</li> <li>- 讓石刻被掩埋的部分展露出來。</li> </ul>	
維修/保養	<ul style="list-style-type: none"> <li>- 需定期進行保養工作。</li> </ul>	<ul style="list-style-type: none"> <li>- 保持石刻的環境生態平衡。</li> </ul>

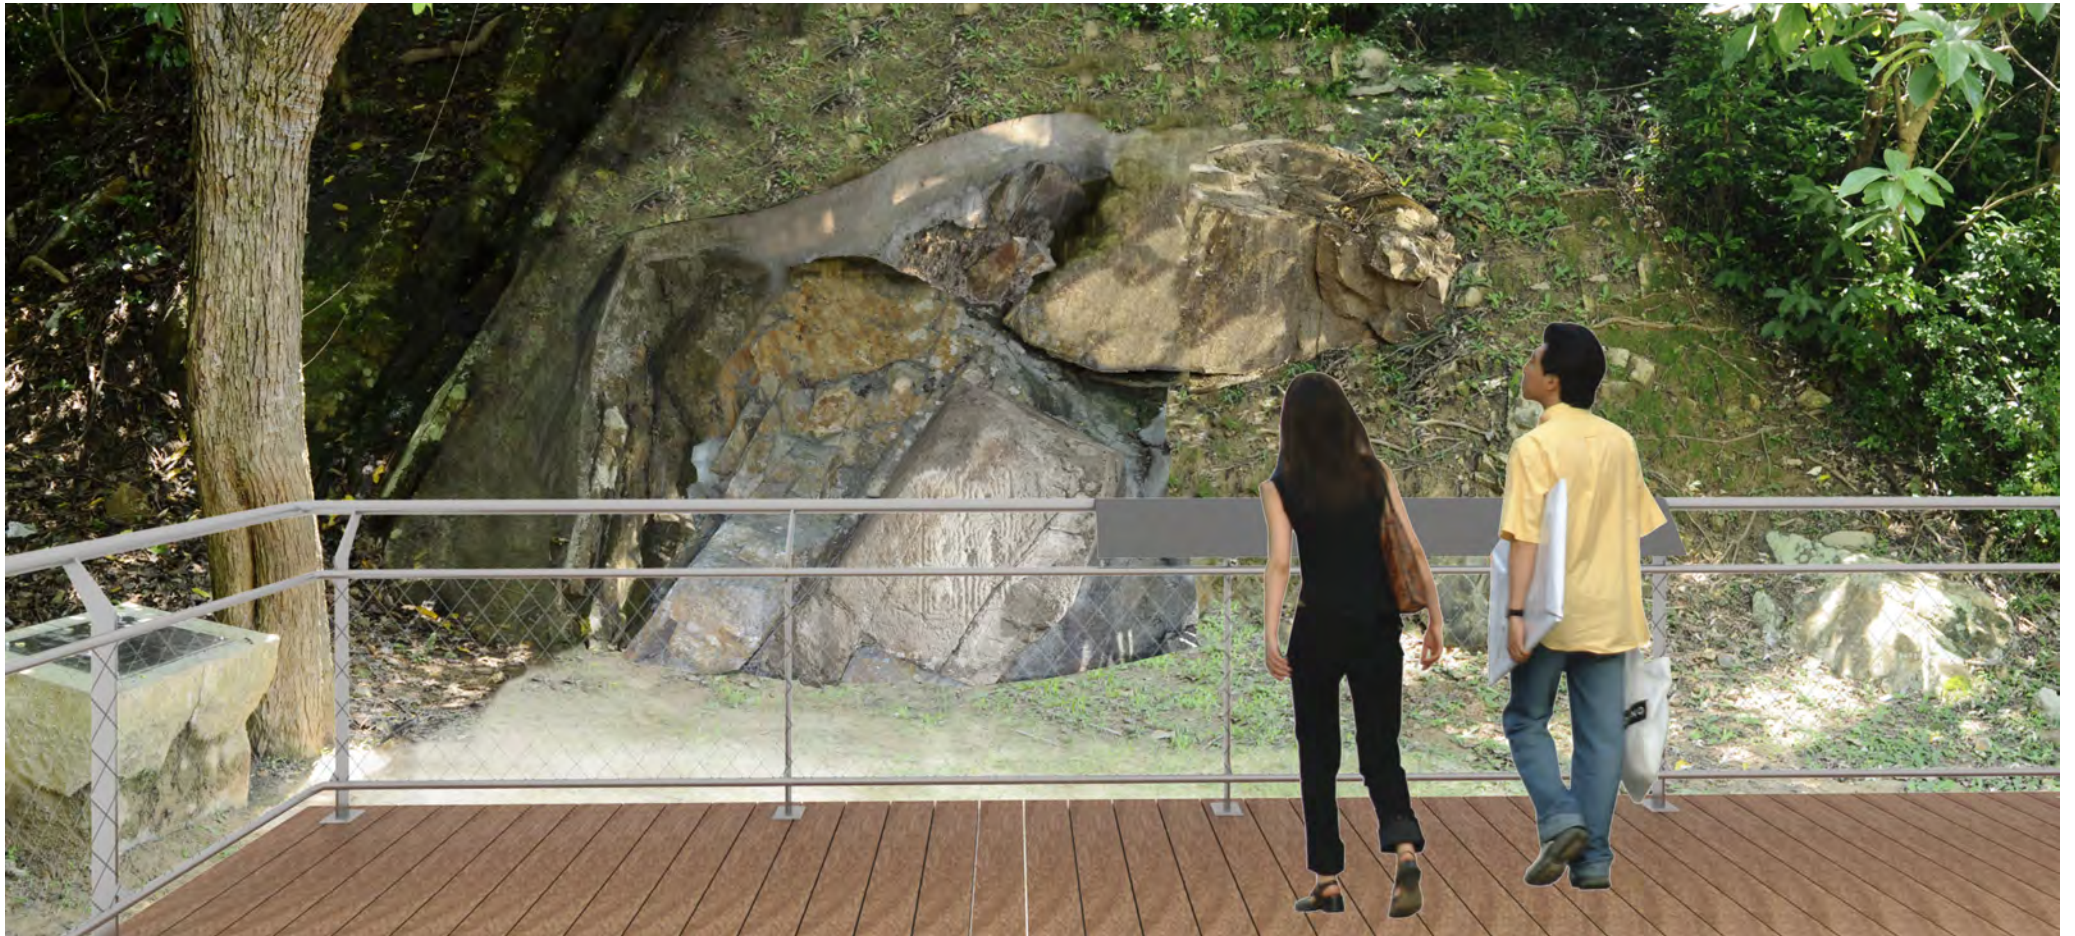
Perspective

## Design approach 1 for Site 7\_Shek Pik

Controlled pathway

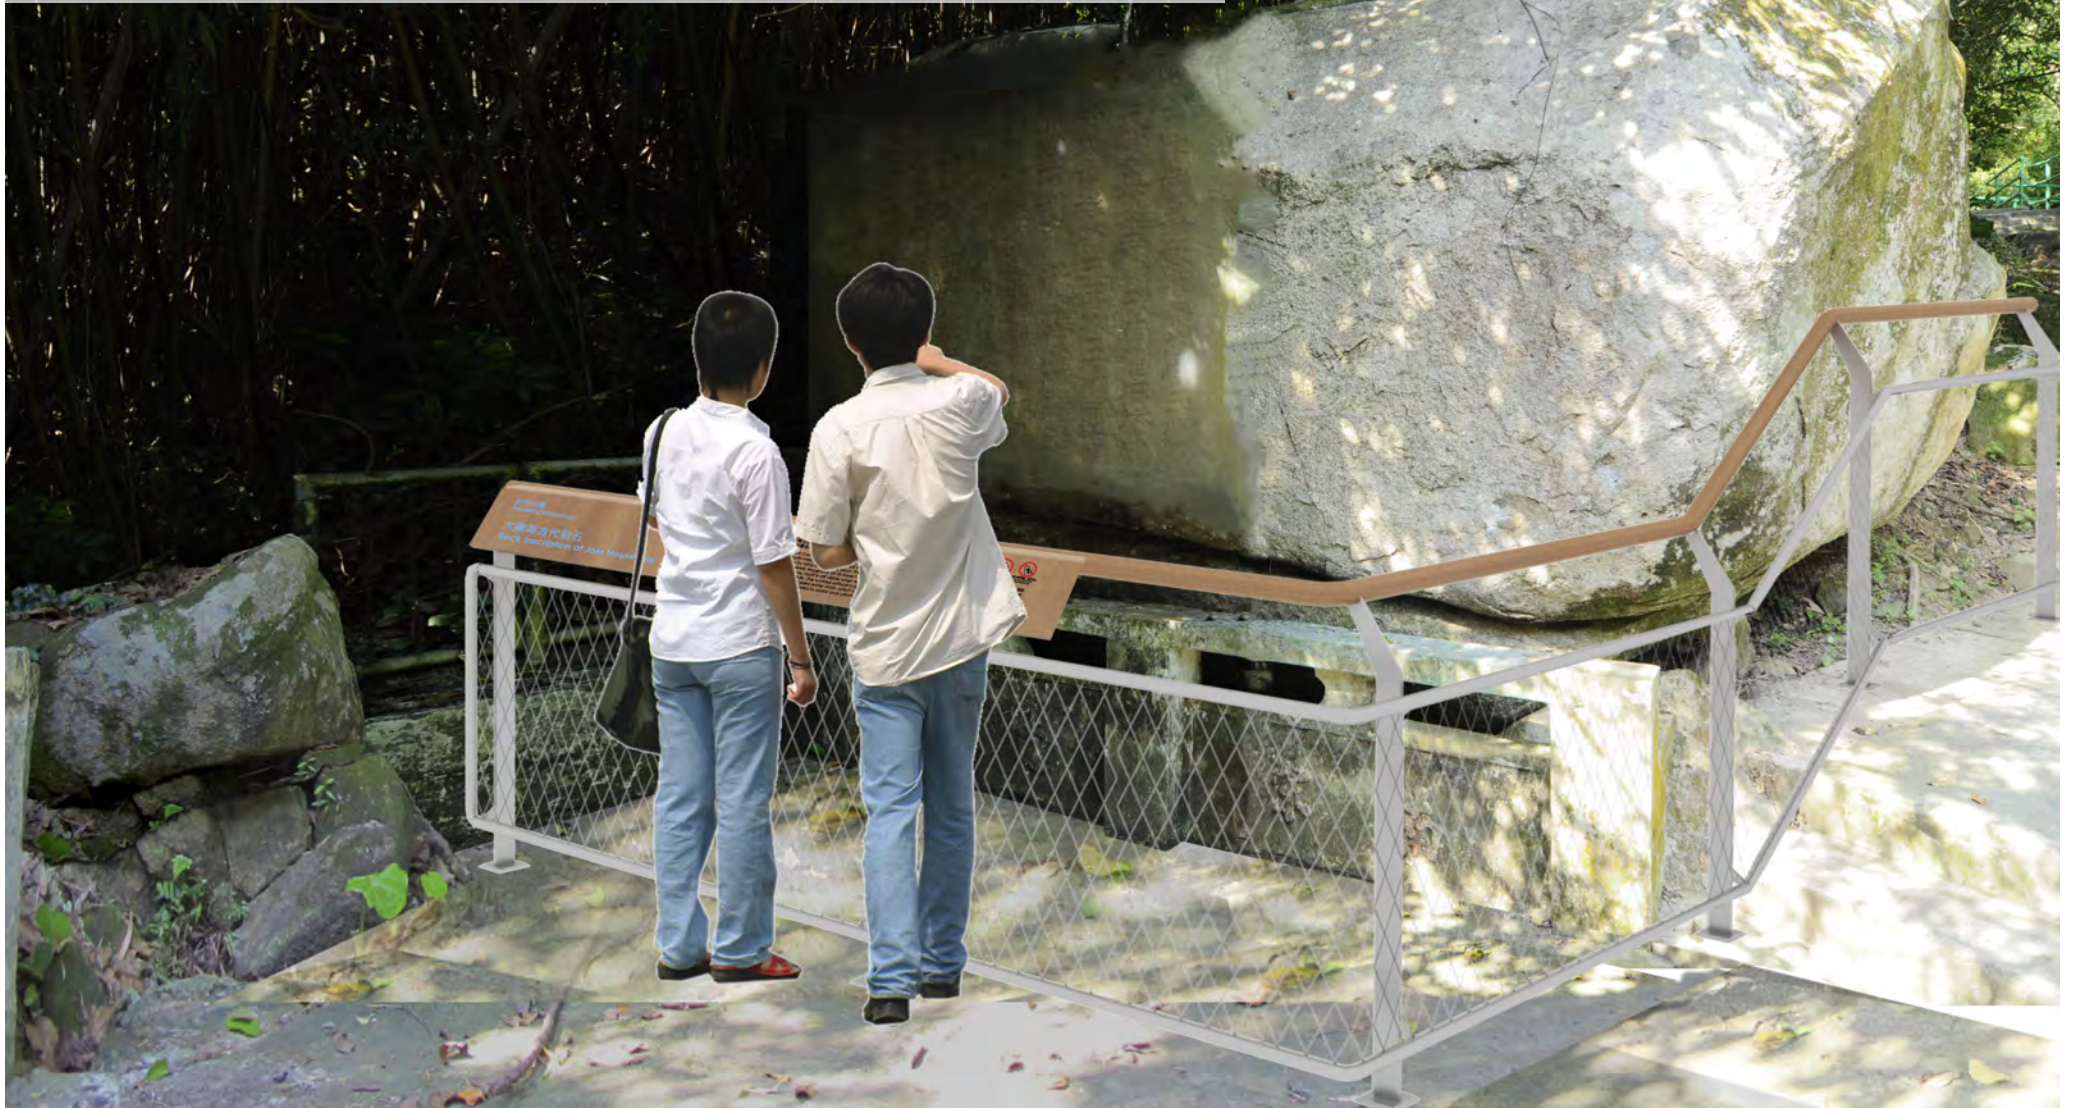
## Design approach 2 for Site 8\_Joss House Bay

Physical barrier with interpretation incorporated into wooden handle  
Perspective

石刻顧問研究建議	目的	社區項目工作坊建議的建築方案
實質措施	- 移除有機玻璃屏幕。	- 方便遊客更清楚地觀賞石刻。	大廟灣刻石是全港唯一清晰可辨的刻石古蹟，容易受到惡意破壞。由於環境所限，難以延長或另闢行人道，因此建議在該處設立屏障。  資料板設在欄杆上。
詮釋設施	- 資料板設在欄杆上。	- 提供更多有關刻石的資訊。 - 教育遊客保護香港的文化遺產。	
化學及地理環境狀況	- 移除現有的混凝土基座。	- 回復石刻的原來景觀。 - 防止可溶性鹽從混凝土滲出及積聚，有助對刻石的長期保護。	
維修/保養	- 需定期進行保養工作。	- 保持刻石的環境生態平衡。	
其他	- 在天后誕期間，有大量遊客參觀刻石。 - 三維激光掃描為工程設計及實際施工提供重要數據。
