1. 東龍洲石刻

設計原則一：設有圍欄行人道

# Design approach 1 for Site 1\_Tung Lung Chau

Controlled pathway

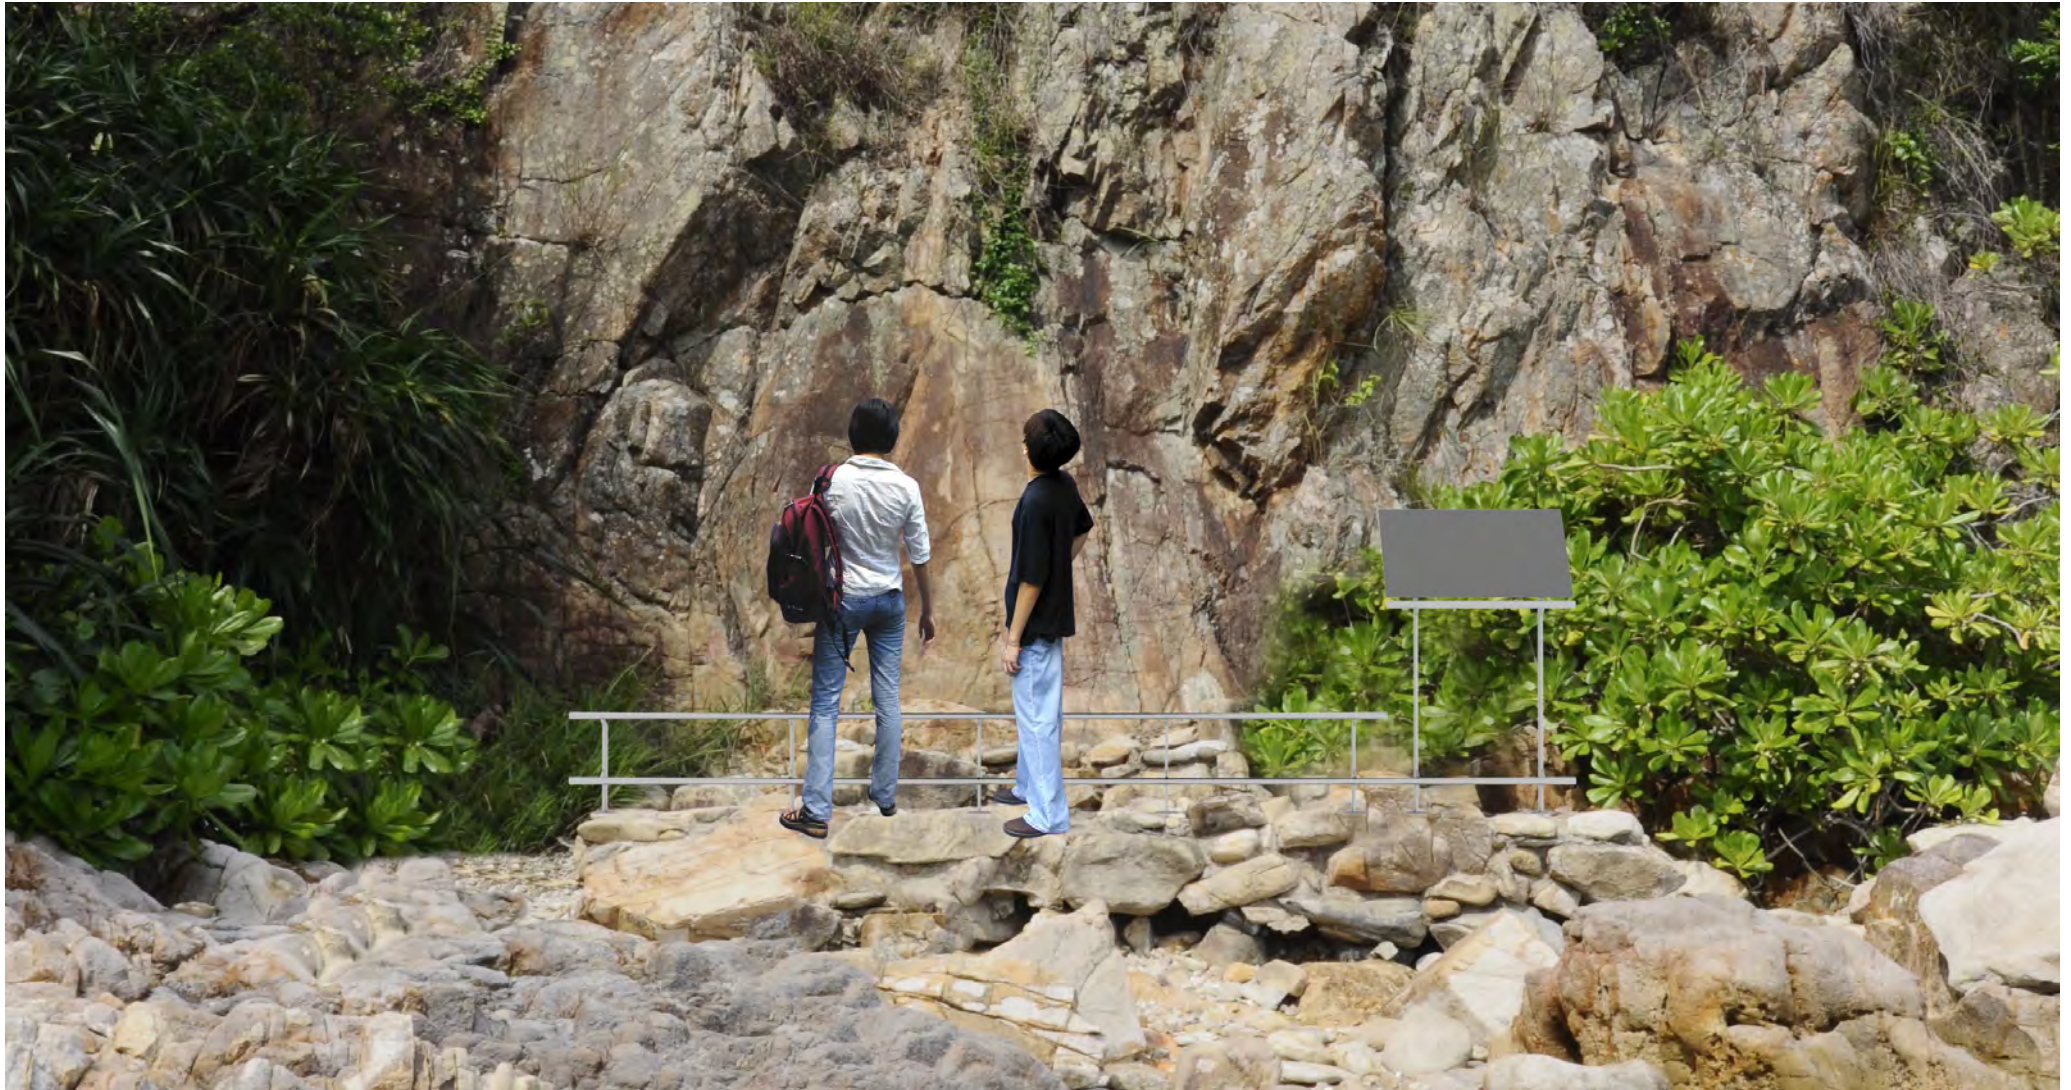
Perspective

## Design approach 3 for Site 9\_Kau Sai Chau

Interpretative panel as psychological barrier

石刻顧問研究建議	目的	社區項目工作坊建議的建築方案
實質措施	<ul style="list-style-type: none"> <li>- 加固石刻上方的岩石。</li> <li>- 移除所有人工加建部分。</li> </ul>	<ul style="list-style-type: none"> <li>- 方便遊客更清楚地觀賞石刻。</li> <li>- 防止微氣候形成。</li> </ul>	建議只加設一塊資料板。  *專家們一致同意不應把該處發展成熱門的旅遊地點，以確保盡量避免對石刻和周遭環境造成干擾。他們亦強烈建議該處只設有最低限度的設施。
詮釋設施	<ul style="list-style-type: none"> <li>- 資料板設在欄杆上。</li> </ul>	<ul style="list-style-type: none"> <li>- 提供更多有關石刻的資訊。</li> <li>- 教育遊客保護香港的文化遺產。</li> </ul>	
化學及地理環境狀況	<ul style="list-style-type: none"> <li>- 移除混凝土基座。</li> </ul>	<ul style="list-style-type: none"> <li>- 回復石刻的原來景觀。</li> <li>- 防止可溶性鹽從混凝土滲出及積聚，有助對石刻的長期保護。</li> </ul>	
維修/保養	<ul style="list-style-type: none"> <li>- 需定期進行保養工作。</li> </ul>	<ul style="list-style-type: none"> <li>- 保持石刻的環境生態平衡。</li> </ul>	
其他	<ul style="list-style-type: none"> <li>- 三維激光掃描為工程設計及實際施工提供重要數據。</li> </ul>
